Energetische Sanierung Sportzentrum Büchen

Kommunale Modellprojekte im Klimaschutz

Ist – Zustand Gebäudehülle

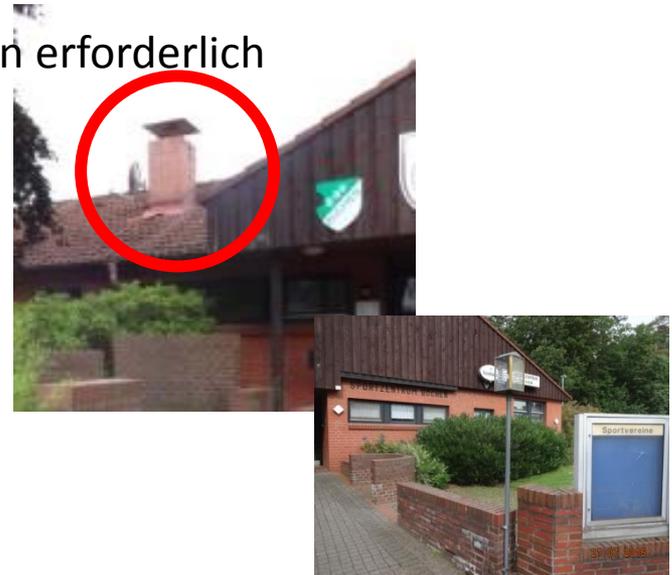
Dacheindeckung = Betondachsteine mit Folienunterdach (Schädigung durch UV-Belastung)

Die Dacheindeckung ist im Unterdachbereich (Folie) aufgrund von UV-Belastungen desolat und müsste zumindest teilweise erneuert werden.

Dachanschlüsse (z.B. Schornstein) = Marderschäden
(Blei- und Zinkblechanschlüsse hochgebogen)

Giebelverschalungen = Holzverschalung mit
Dachlattenunterkonstruktion und Folien
(Schäden durch UV-Belastung)

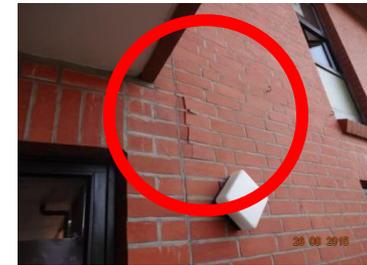
Außenwand Ziegelverblender = intakt geringe Schäden im Bereich von undichten Regenrinnen (Altschäden). Eine Sanierung der Verblendfassade ist aus baulicher Sicht **nicht** erforderlich!

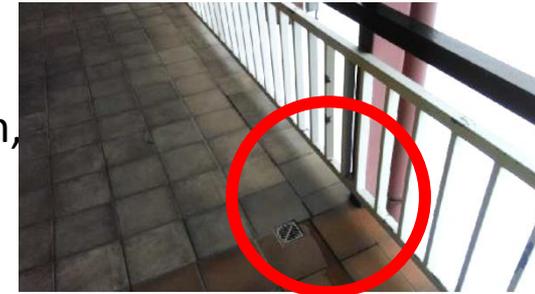
Laubengang = **keine** umfangreiche Betonsanierung erforderlich, Fliesenbeläge im vorderen Randbereich sanieren

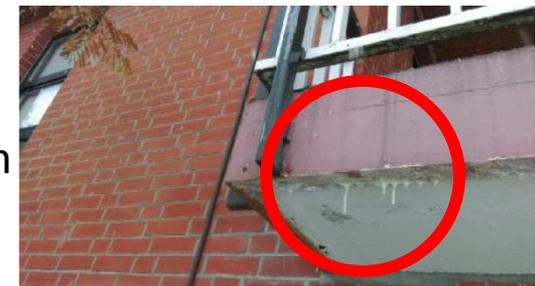
Balkon (ehemalige Wohnung) = Sanierung des Balkonbelages erforderlich, Feuchtigkeitseintritt im nicht überdachten Bereich
