# **Gemeinde Büchen**

## **Beschlussvorlage**

#### **Sachstand Sanierung Sportzentrum**

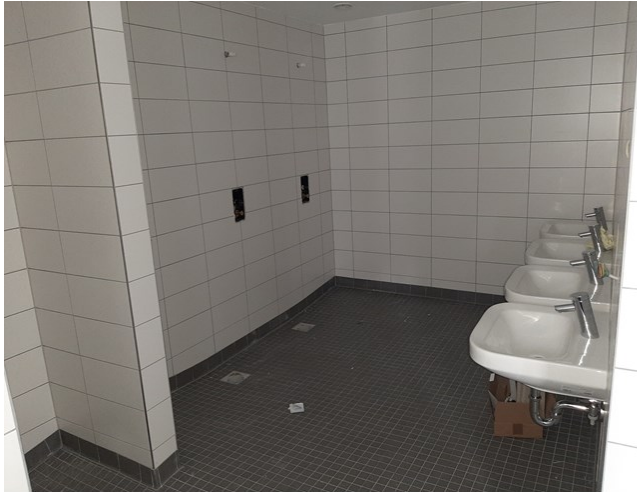
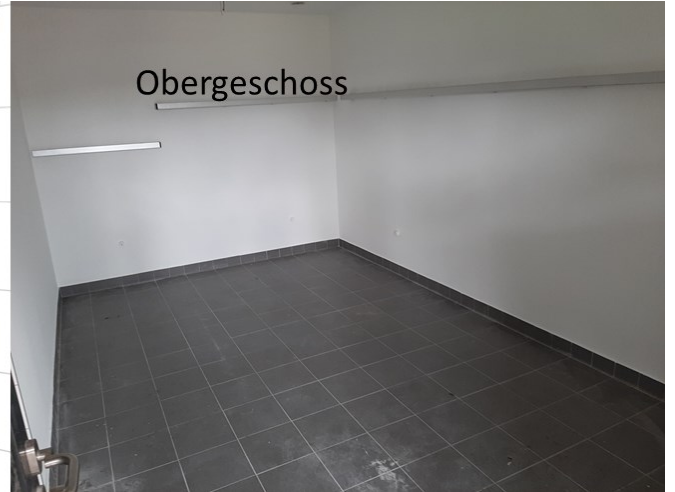
Obergeschoss

In den zwei bereits fertiggestellten Kabinen ist ein Problem mit der Gefälleausbildung und damit mit dem Ablauf des Duschwassers aufgetreten. Die Prüfung hat ergeben, dass die Gefälleplanung der Architektin von den Handwerkern nicht korrekt umgesetzt wurde. Demnach ist in den zwei Kabinen quasi kein Gefälle vorhanden, laut Planung sollte das Gefälle mindestens 3 % betragen. Aufgrund dieser Situation wurde das Gefälle in den anderen vier Kabinen neu bewertet und noch etwas stärker ausgebildet. Die Umsetzung durch die Handwerker wurde hier strengstens überwacht. Als weitere Maßnahme wurden in den oberen Kabinen zwei zusätzliche Rinnen eingebaut, die als Überlaufschutz dienen. Im Erdgeschoss ist dies aufgrund der Sole und der Abflusstiefen nicht umsetzbar. Jedoch ist hier das Gefälle so ausgebildet, dass kein Übertritt in den Umkleidebereich stattfinden sollte.

In den zwei Kabinen mit der Gefälleproblematik sollen nach Fertigstellung der anderen Kabinen noch Maßnahmen ergriffen werden, um den Wasserübertritt in den Umkleidebereich zu minimieren. In der oberen Kabine könnte z.B. ebenfalls eine zusätzliche Rinne eingebaut werden. In der unteren Kabine wäre eine mögliche Lösung der Einbau einer Überlaufschwelle.
