# Schulverband Büchen

## Informationsvorlage

01.11.2021

#### **Sachstand Brandschaden Mehrzweckhalle**

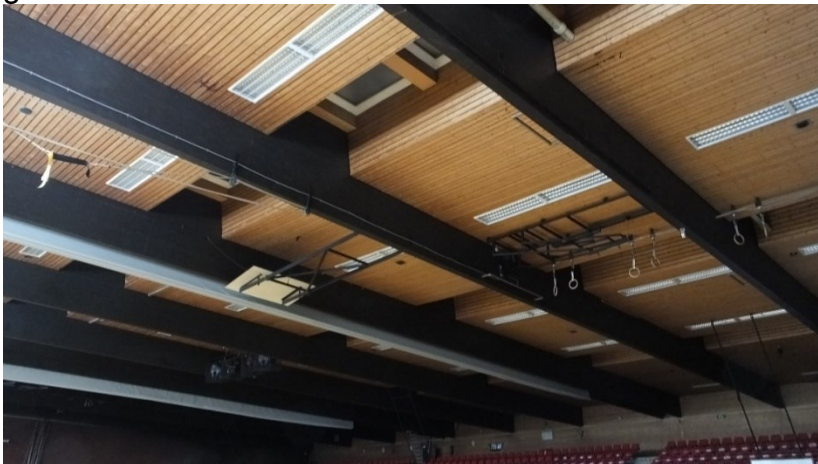
Die Dachbinder mussten einer Riss-Sanierung unterzogen werden, um sie langfristig zu schützen und die Tragfähigkeit zu erhalten. Da die Risse nicht durch den Brandschaden verursacht wurden, fallen diese Arbeiten nicht unter den Versicherungsschutz. Die Schäden sind deutlich geworden, nachdem die Unterdecke abgebrochen war und die Binder durch den Statiker überprüft worden sind. Die Arbeiten waren zwingend erforderlich. Da die Halle gerade eingerüstet ist und die Sanierung der Risse vor dem neuen brandbedingten Anstrich der Binder erfolgen muss, wurde die Riss-Sanierung direkt beauftragt und inzwischen bereits ausgeführt. Im Rahmen der Versicherungsleistung erhalten die Binder noch einen geruchsbindenden hellen Anstrich.

Abbildung 1: Binder und Deckenbekleidung vor Demontage

Zukünftig bedürfen die Binder einer regelmäßigen Kontrolle im 5-Jahres-Rhythmus. Daher kann auch die Deckenverkleidung nicht wie zuvor hergestellt werden, sondern darf max. den obersten Bereich der Binder verdecken.

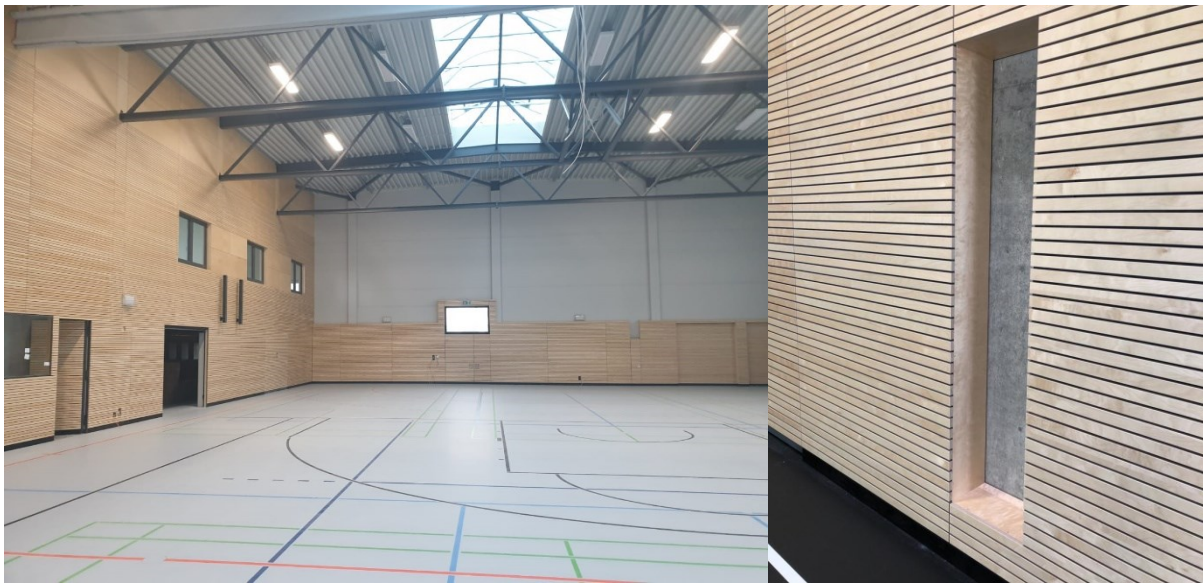
Abbildung 2: Prallschutz mit Lamellensystem

Die neuen Vorgaben bzgl. des Brandschutzes verlangen einen schwer entflammaren Prallschutz. Daher ist eine Wiederherstellung mit Filzbedeckung auf einer Holzunterkonstruktion nicht mehr möglich. Ein Prallwand-System, dass den sportlichen Anforderungen und den Brandschutzanforderungen entspricht und zeitgleich gute akustische Eigenschaften bietet ist eine Konstruktion mit Holzlamellen. Hierfür wird aktuell ein Angebot erarbeitet. Die Abstimmung mit der Versicherung steht noch aus. Die Abbildung 2 zeigt einen optischen Eindruck des

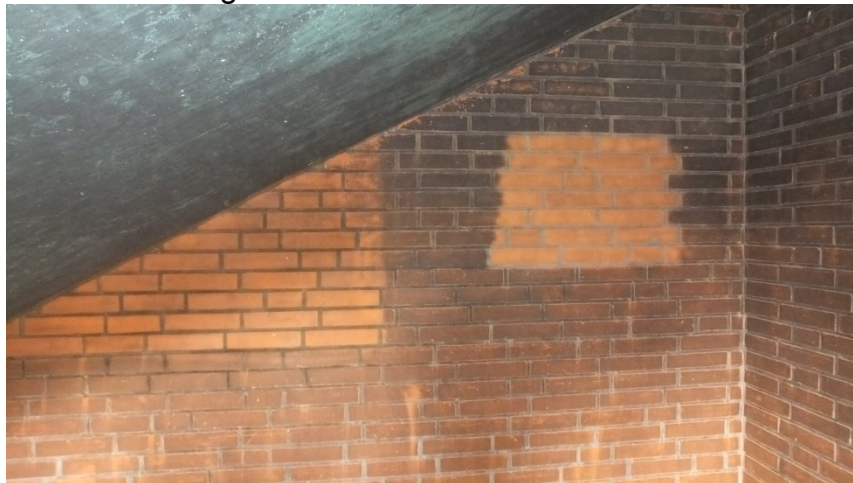
Die Reinigung der Klinkerwände an den Giebelwänden der Halle und im Stiefelgang sowie im Treppenhaus allein mit dem Kärcher hat zu keinem zufriedenstellenden Ergebnis geführt. Am 19.10. hat daher ein Probestrahlen mit zwei unterschiedlichen Techniken stattgefunden. Man sieht deutliche Unterschiede der Ergebnisse (Abb. 3).

Abbildung 3: CO2-Strahlen (links) vs. Mikrostrahlen (rechts)

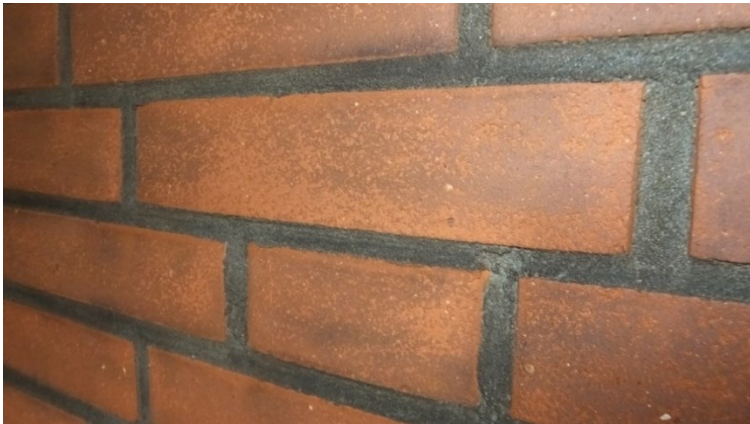
Das CO<sub>2</sub>-Verfahren (Abb. 4) erbringt kein gutes Ergebnis und schädigt zudem die Steine. Das Ergebnis des Mikrostrahlens (mit Puder; Abb. 5) ist hervorragend und soll Anwendung finden. Die Abstimmung mit der Versicherung steht auch hier noch aus.

Abbildung 4: CO<sub>2</sub>-Strahlen mit Beschädigungen an den Klinkern

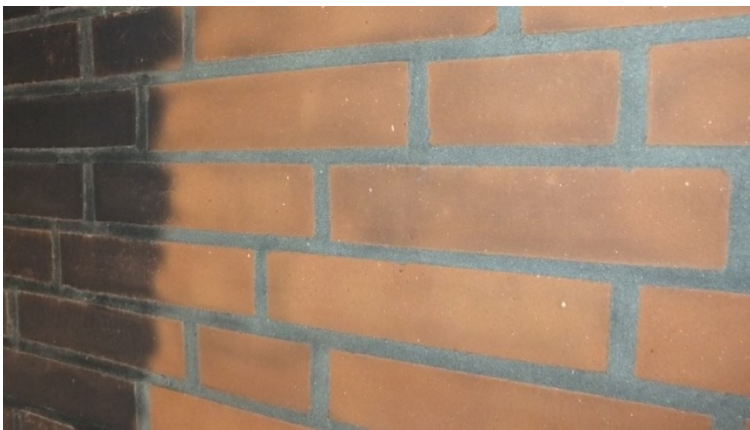
Abbildung 5: Ergebnis Mikrostrahlen
