Pumpwerke in Büchen

Anlage Pumpwerke

Bewertung von Pumpwerken

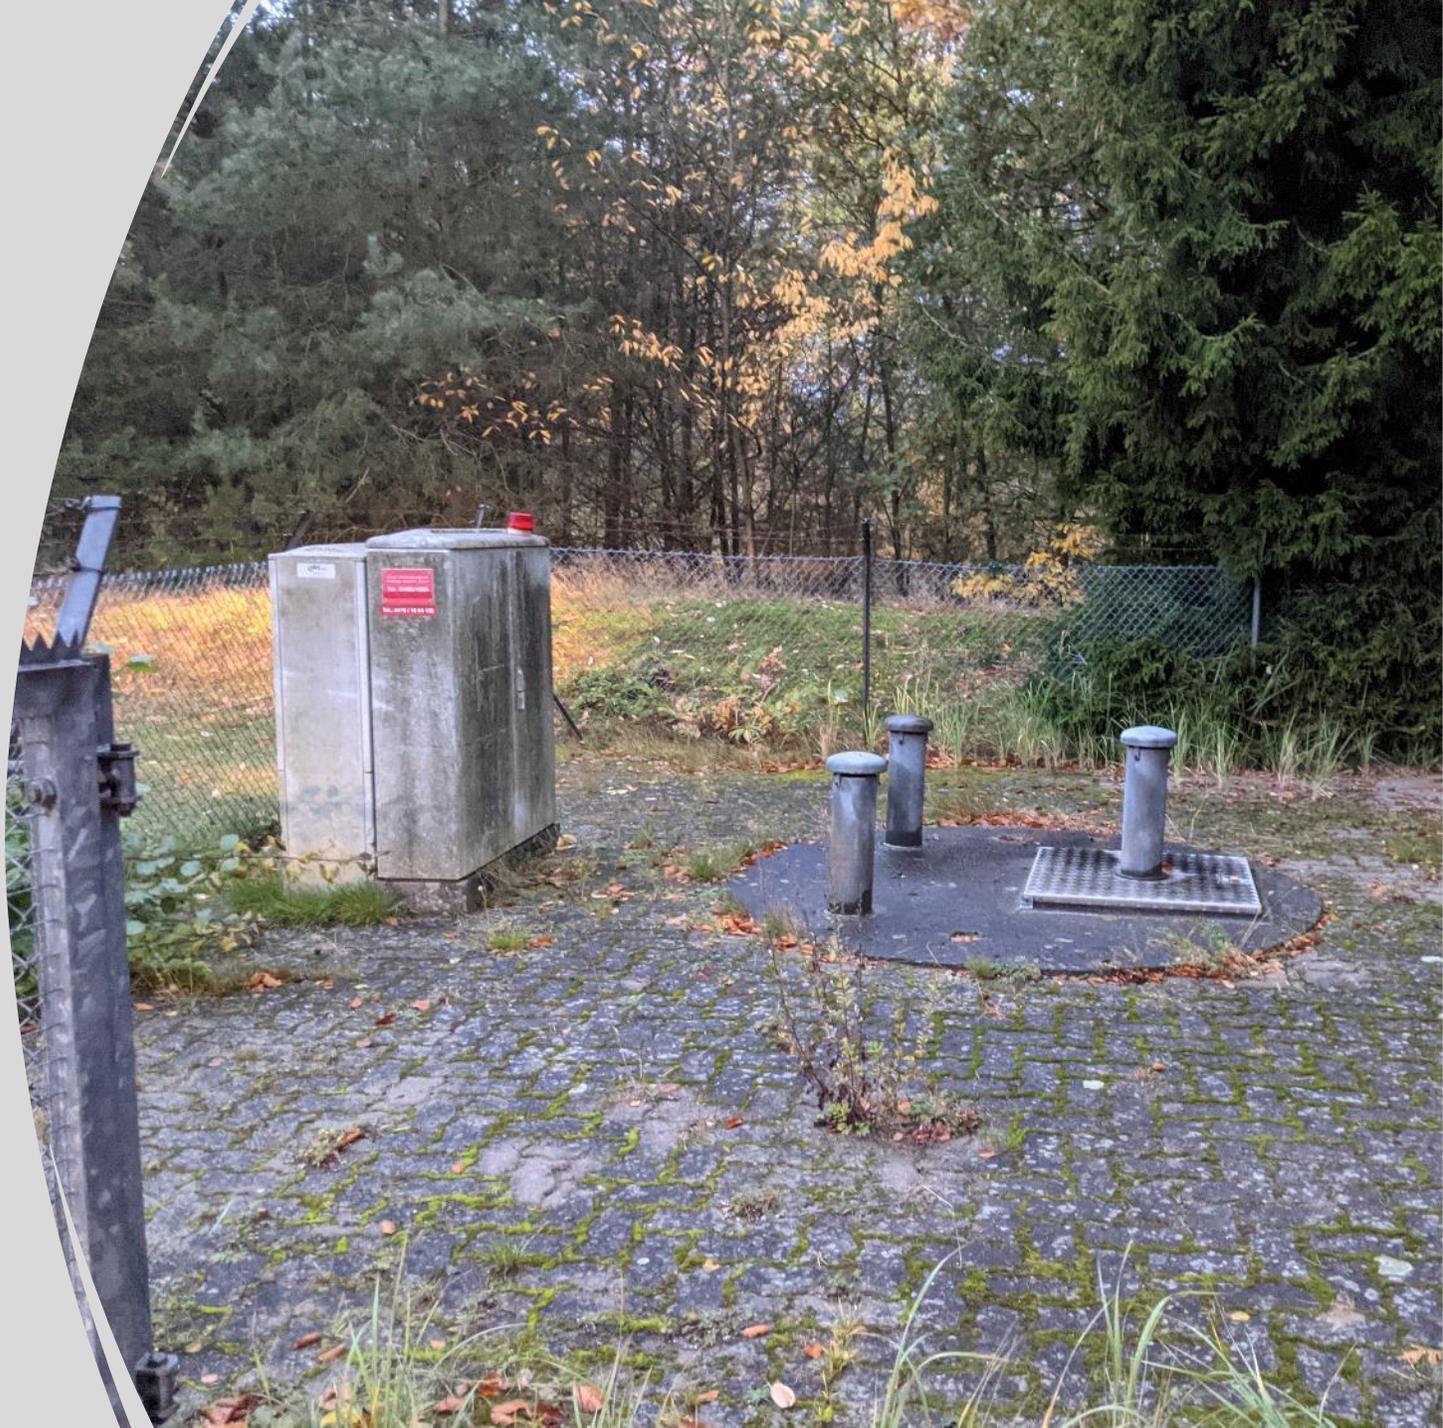
Pumpwerk Ahornweg

- Rohrleitungen Verzinkter Stahl --> Zustand in Ordnung
- Armaturen Rückschlagklappen und Schieber außen korrodiert Schwergängig,
genug Material vorhanden. Zustand in Funktion.
- Pumpen Keine Auffälligkeiten.
- Führungsrohre / Führungsseile Führungsseile. Zustand i.O.
- Zulaufleitung / Auslauf Bauwerk Keine Auffälligkeiten Zustand i.O.
- Steuerung Wurde erneuert. Zustand i.O.
- Schachtzustand Geringe Korrosion. Zustand i.O.
- Sicherheitseinrichtungen / Schachteinstieg Einstiegshilfe Funktioniert. Leiter i.O.

In diesem Pumpwerk haben wir festgestellt:
Allgemeiner Zustand i.o.

**Eine Sanierung in
den nächsten 5
Jahren ist unwahrscheinlich**

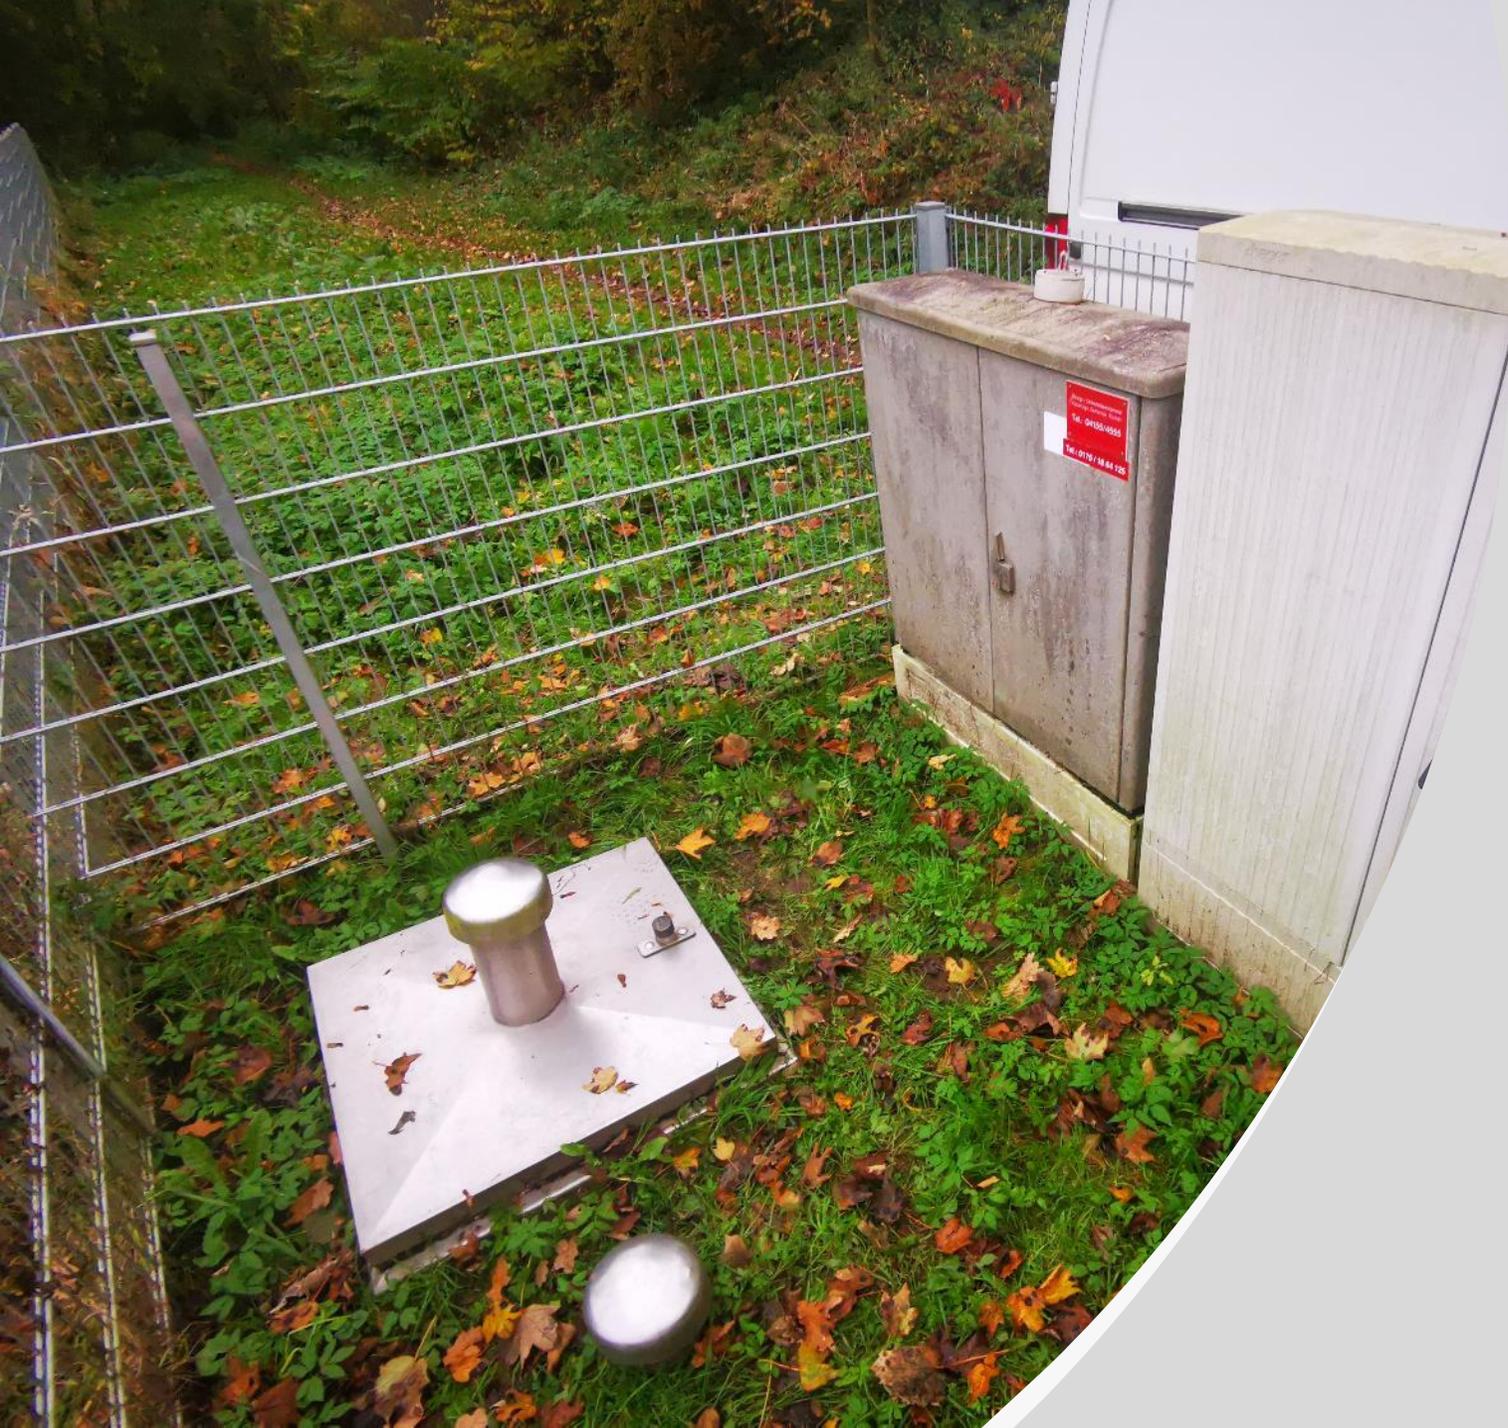
Schachtbauwerk Bahnhofstraße

Allgemeiner Zustand i.o. Keine erwartete Sanierung in den nächsten 5-8 Jahren

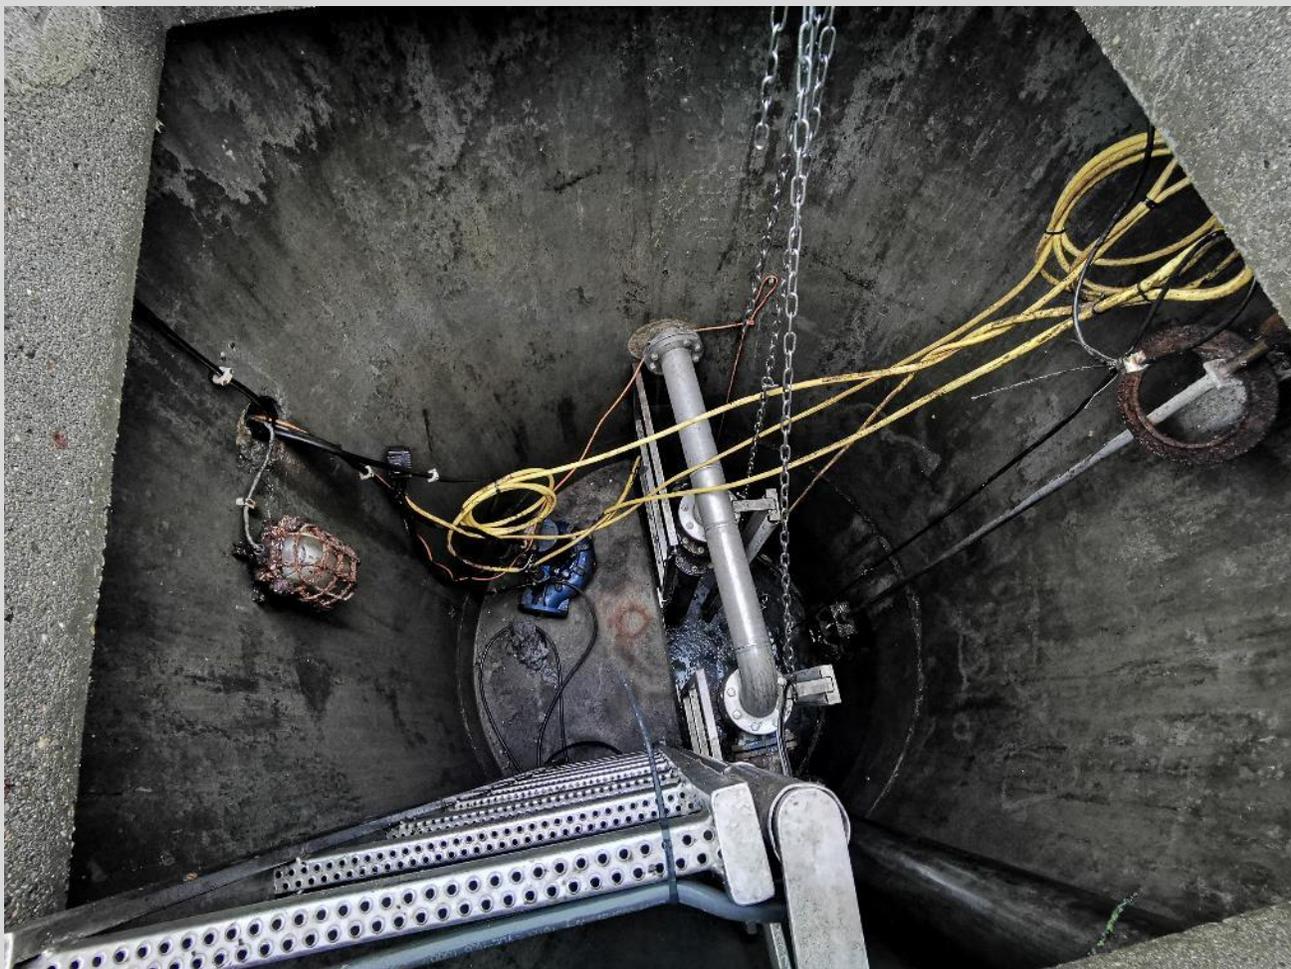
Schachtbauwerk Auf der Heide

Zustand: Erneuerung Steuerung, elektrische Komponenten Rückbau, Funktion gegeben;
Sanierung erwartet 3-6 Jahre

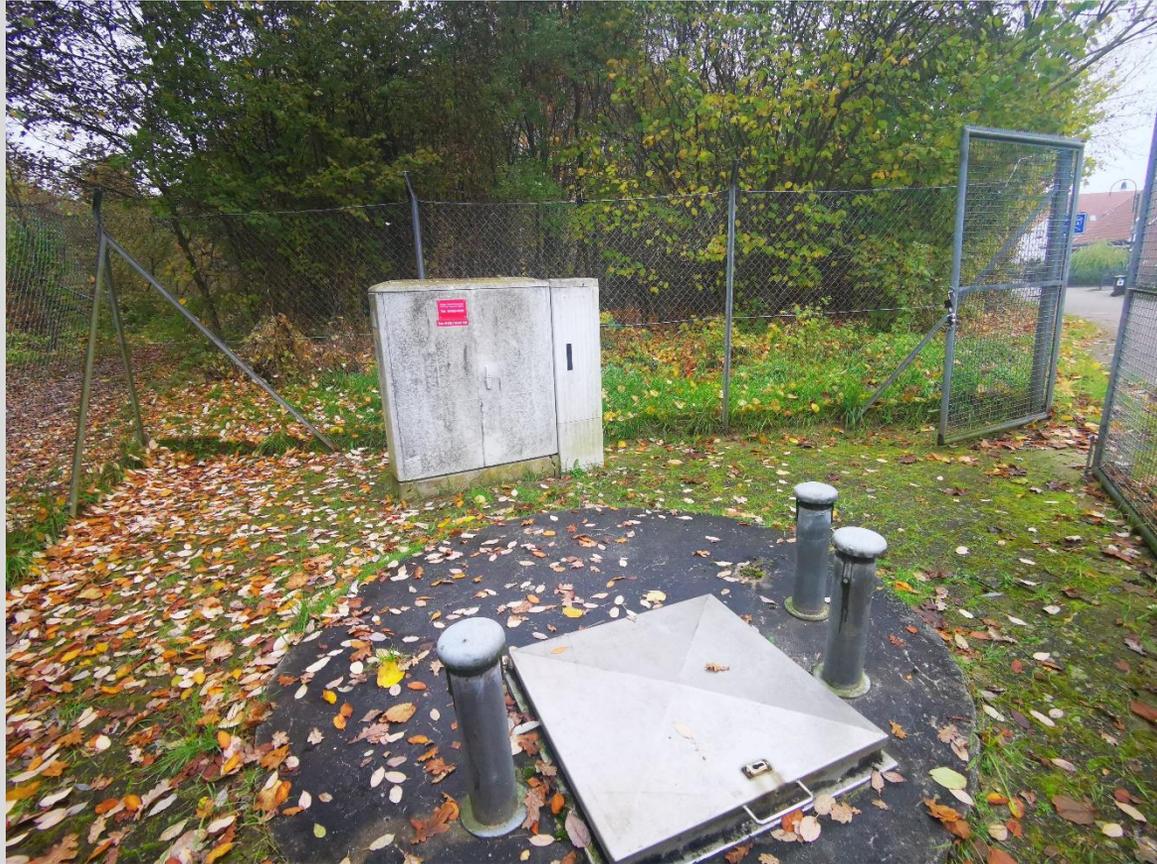
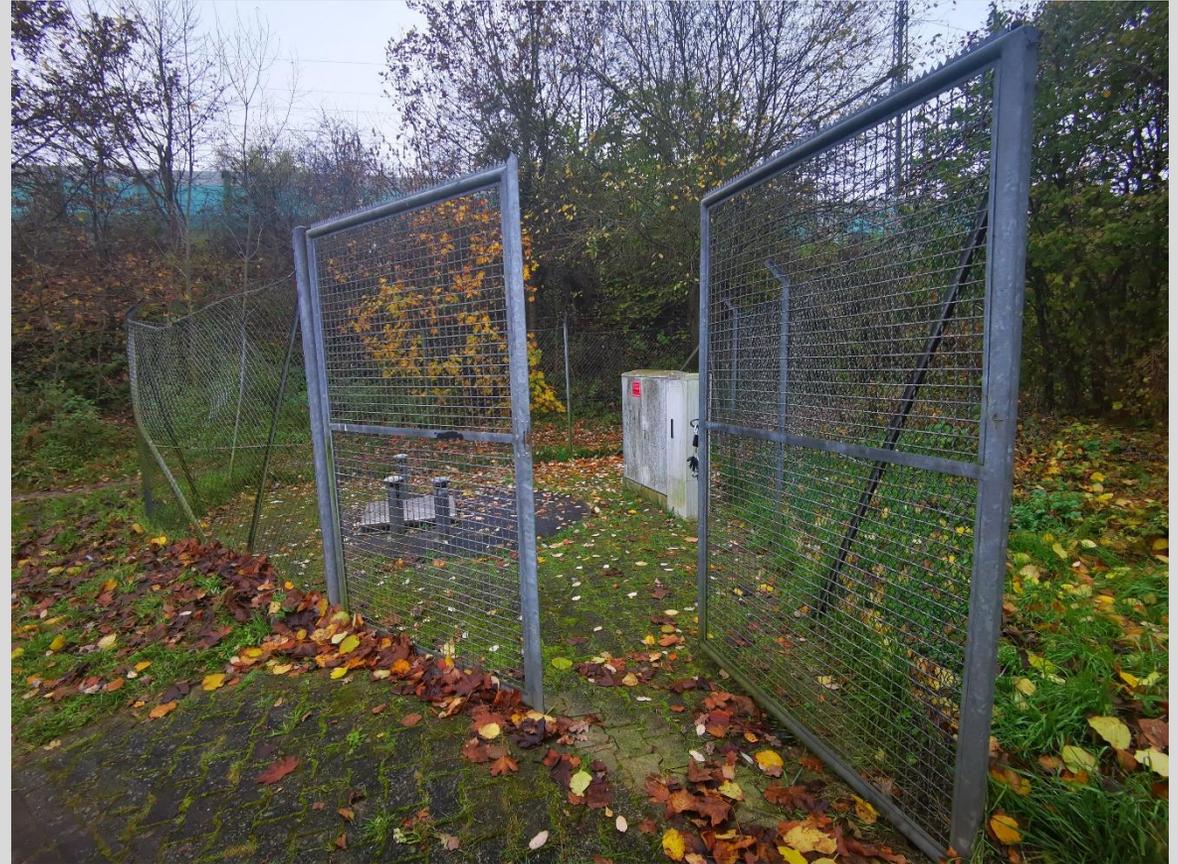
Am Bahndamm Schachtbauwerk

Schachtbauwerk korrodiert, Durchführung in Beobachtung,
Belüftungsrohre korrodiert, Leiter korrodiert; Sanierung 3-7 Jahre.

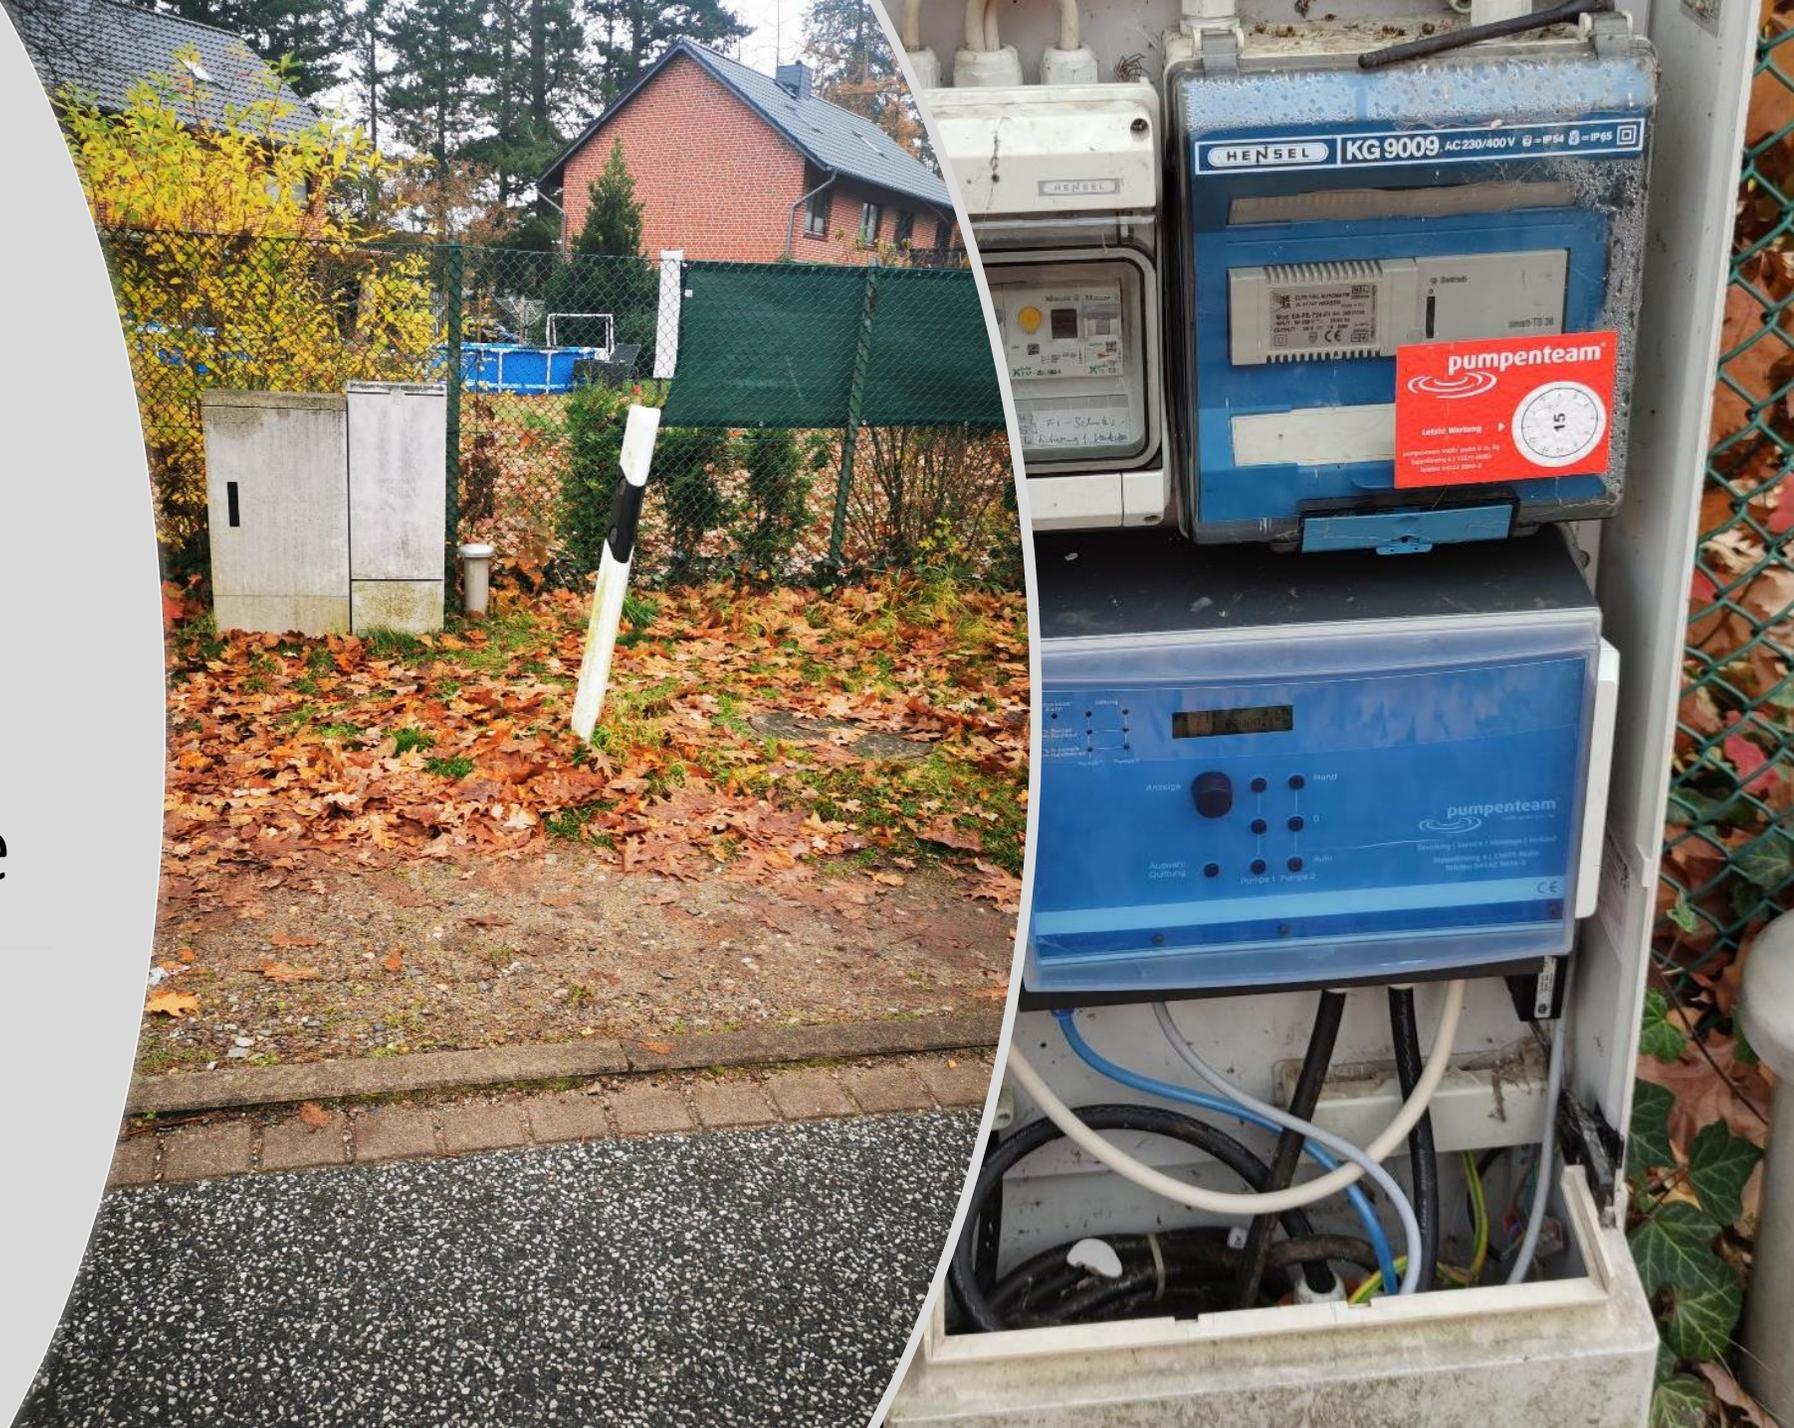
Schachtbauwerk Berliner Straße

Keine Auffälligkeiten, Steuerung und
Pumpe 2 --> 2021 Ausgetauscht.
Pumpwerk i.O. Sanierung > 8 Jahre

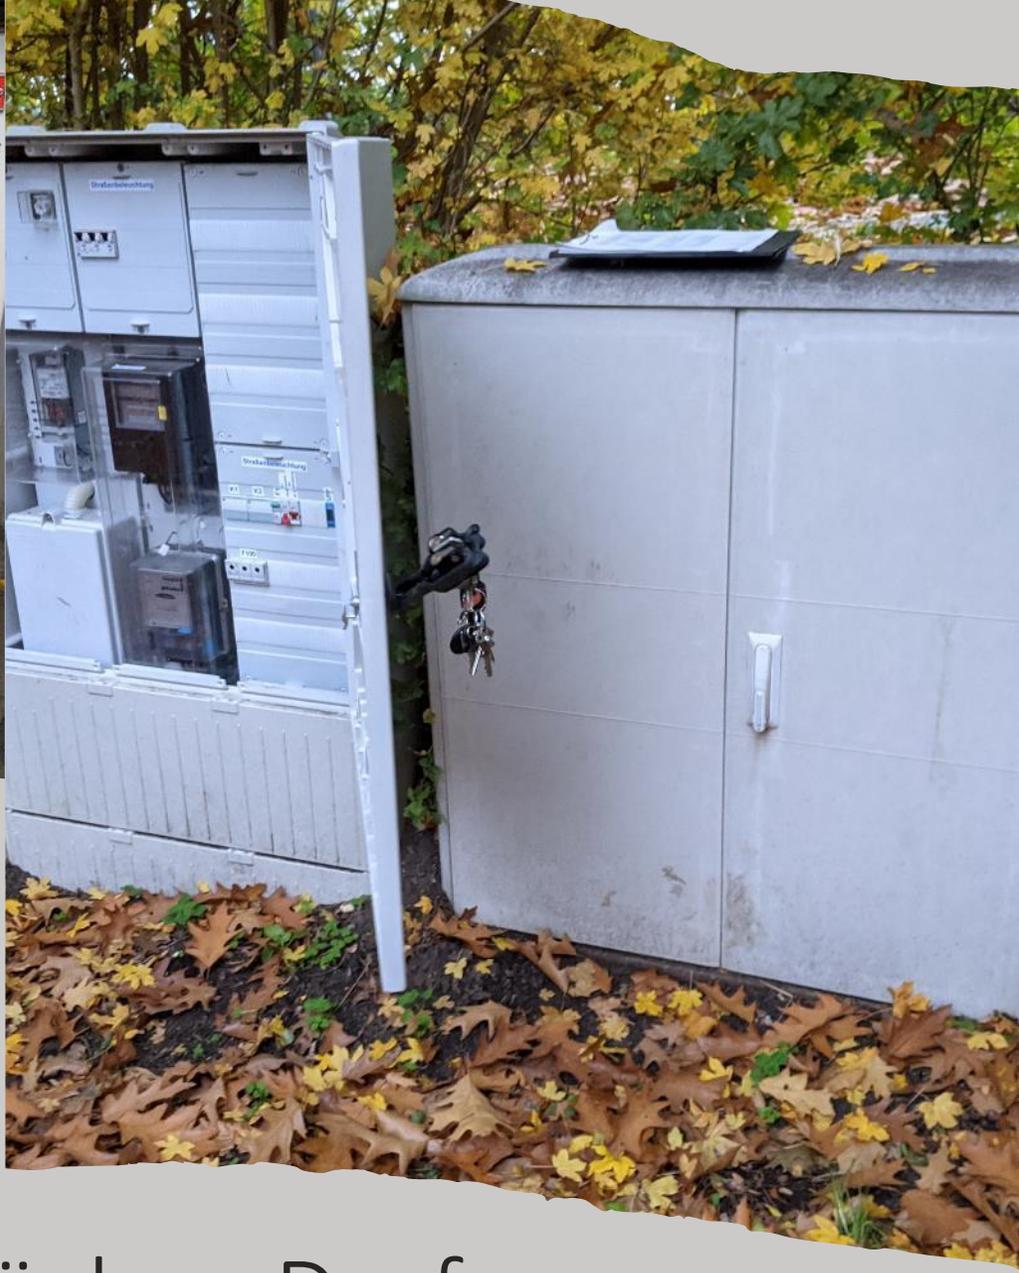
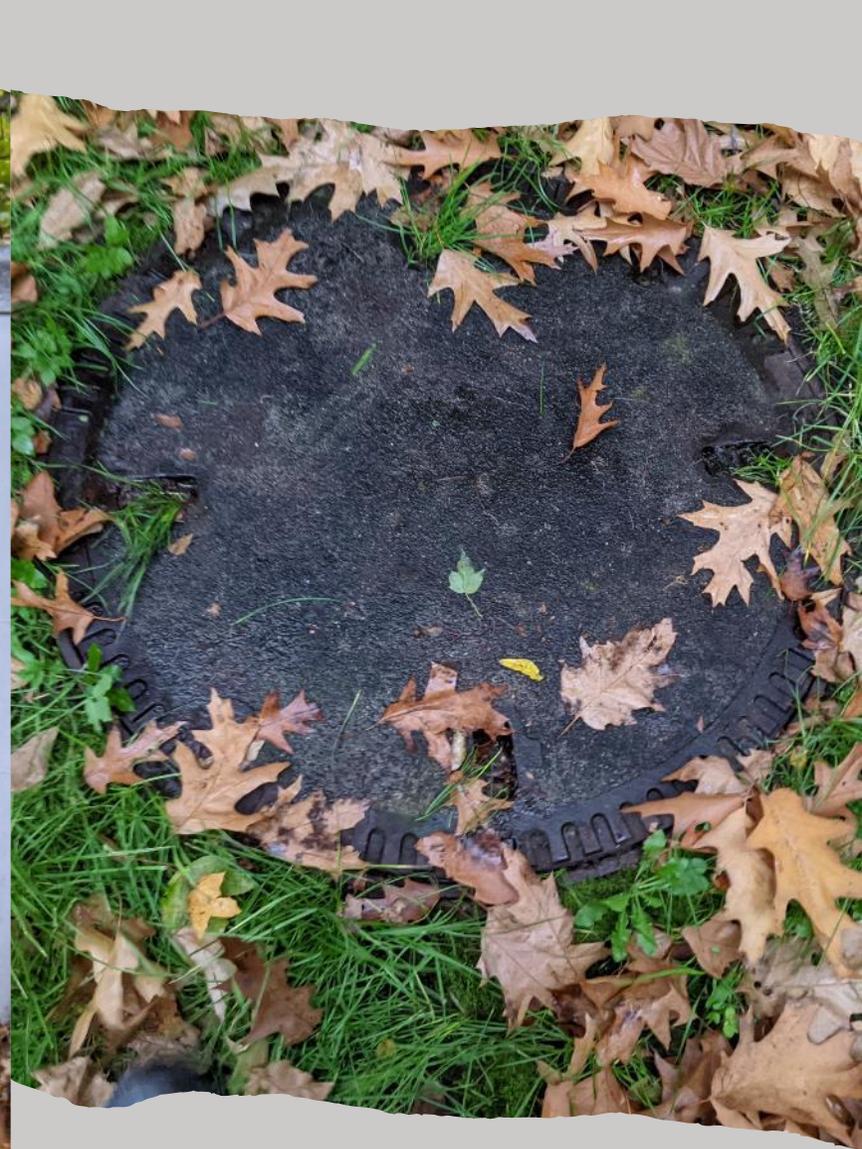
Schachtbauwerk Brandsberg

Führungsrohre korrodiert, Druckrohrleitung korrodiert.
Teilsanierung 3-6 Jahre.

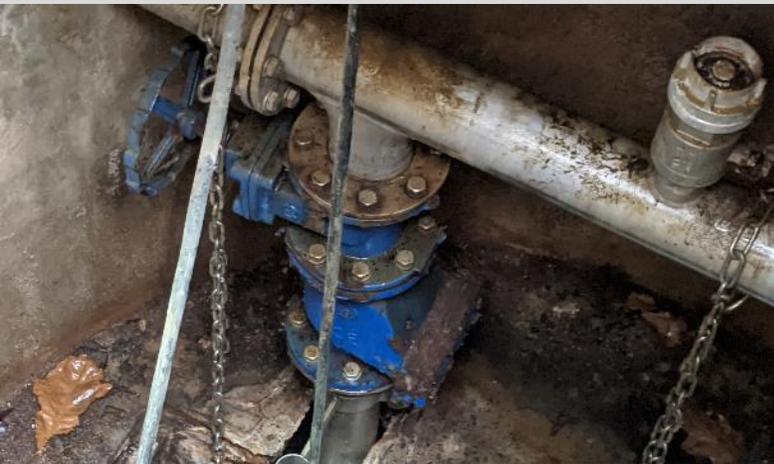
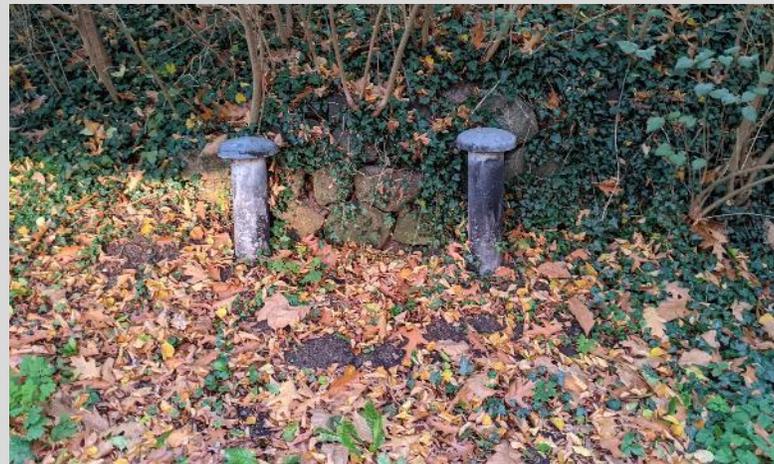
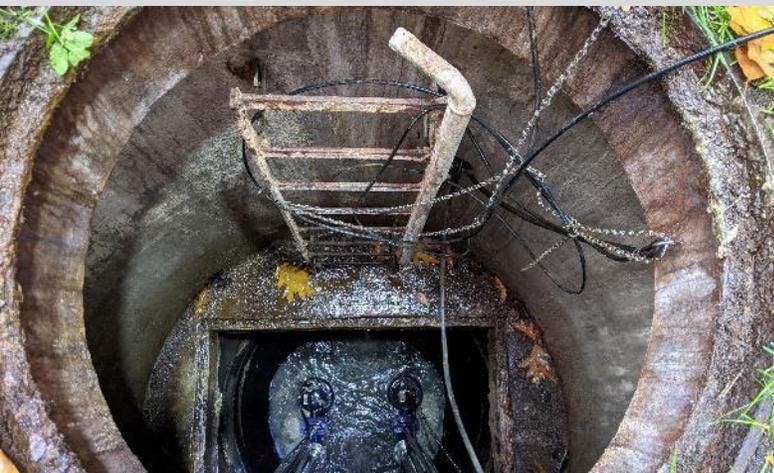
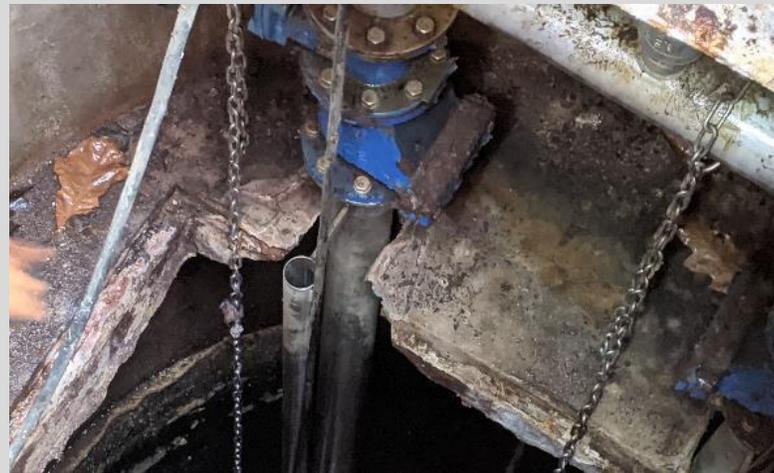
Schachtbauwerk Büchen Dorf

- Korrosion am Schachtbauwerk (Beton und Stahl).
- Leiter und Einstiegshilfe
Sanierungsbedarf.
- Druckrohrleitung und Amaturen i.O.
- Belüftungsrohre in Beobachtung
- Sanierung 4-8 Jahre.

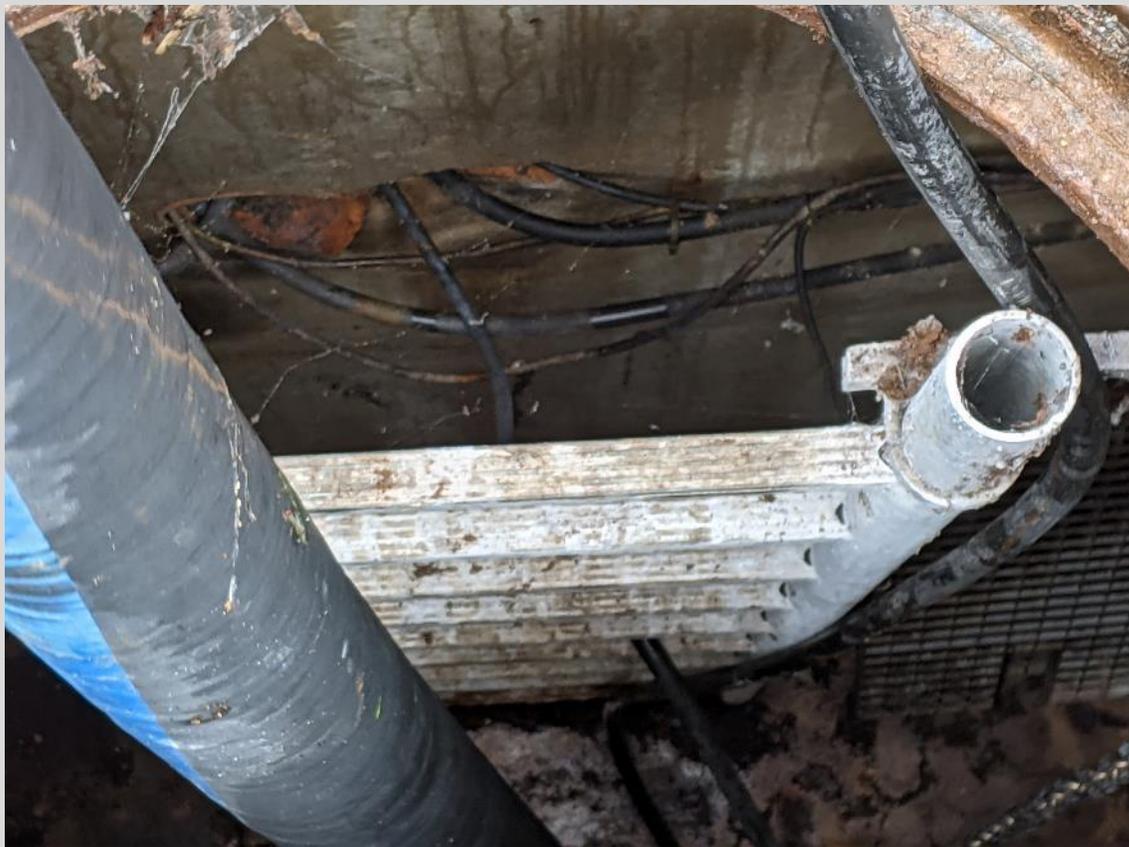
Schachtbauwerk Forellenweg

Sanierung 5-7 Jahre

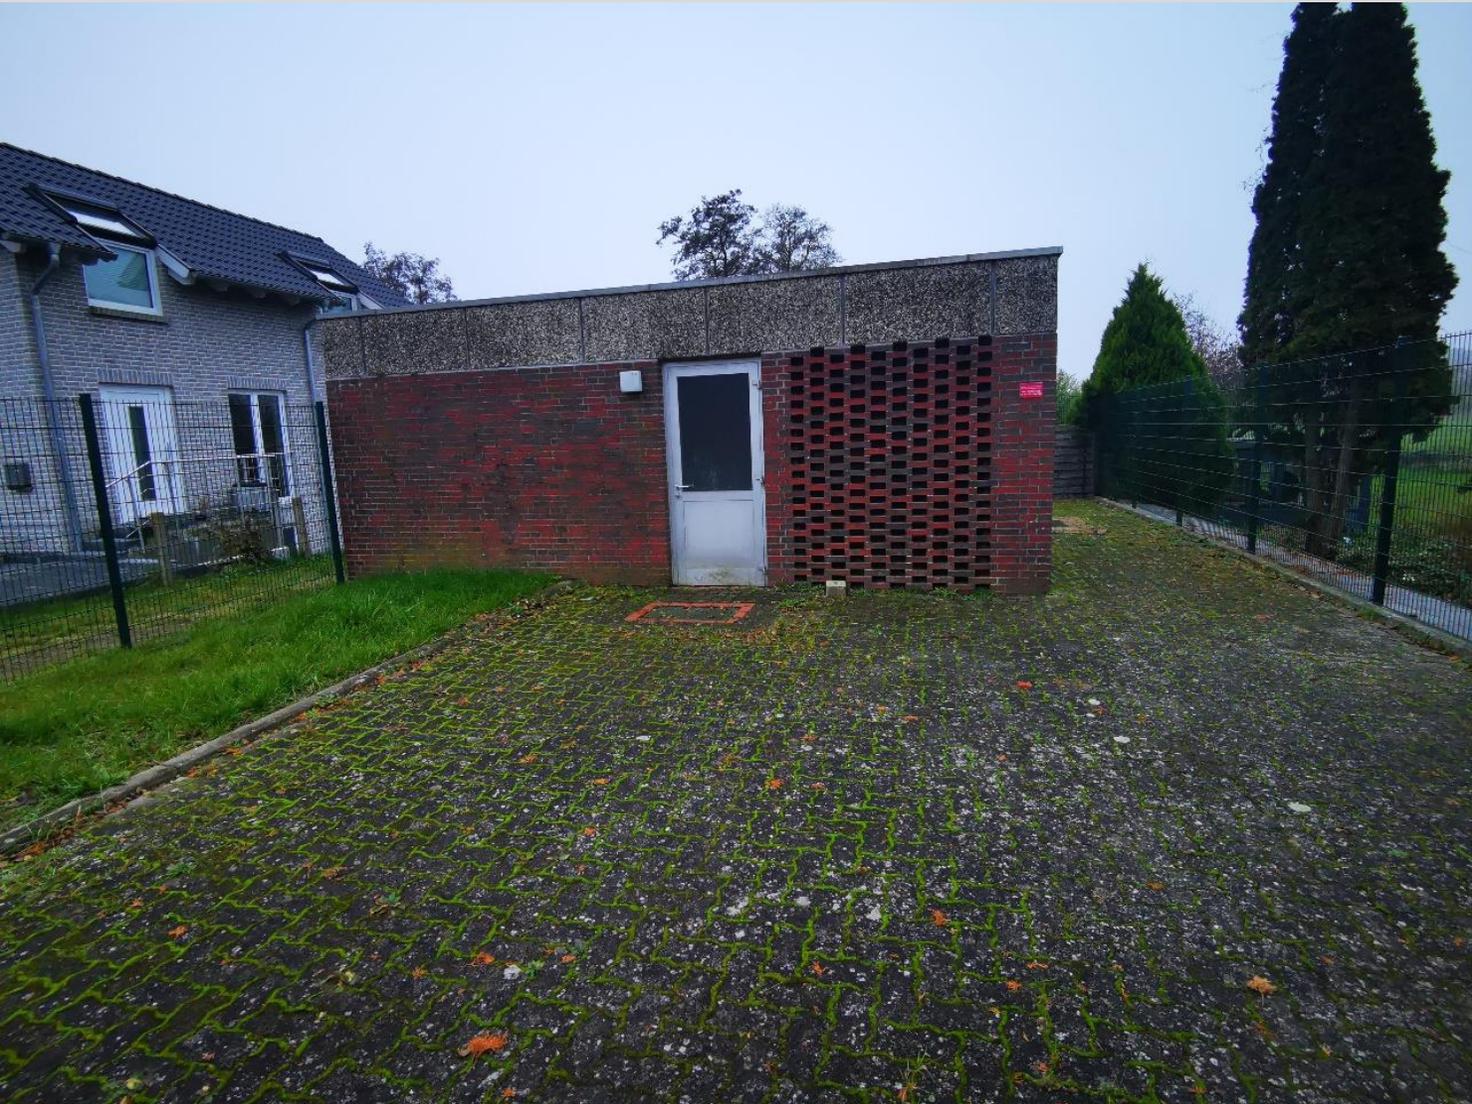
Sanierungsbedürftig :
Wanddurchführung

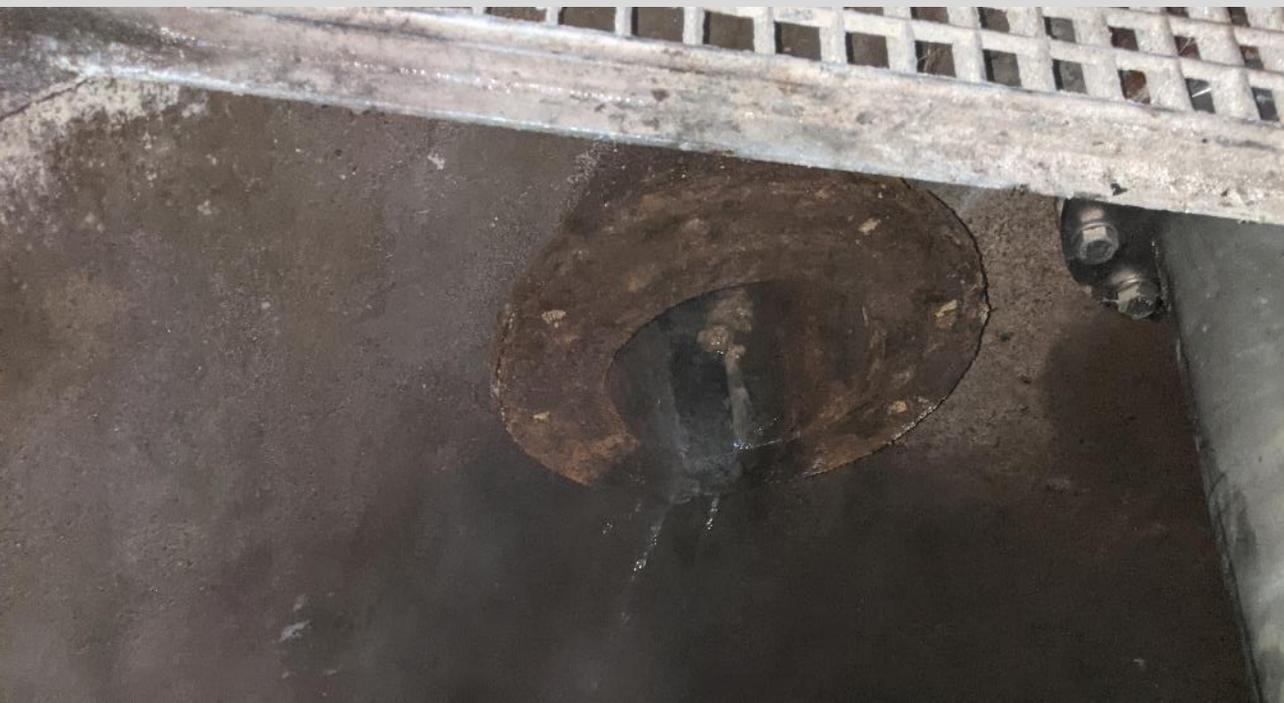
Schachtbauwerk Heidewegtunnel

- Sanierung Steigleitung und Armaturen 2020
- Führungsrohre korrodiert
- Sanierung 4-7 Jahre

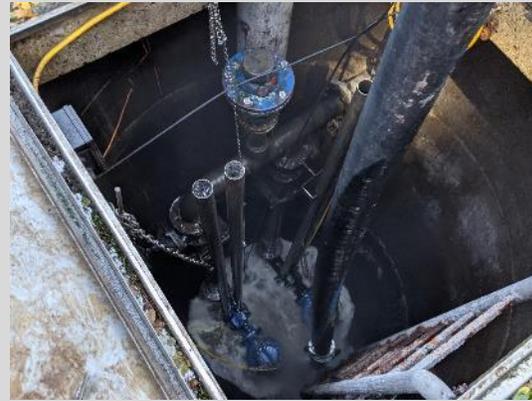
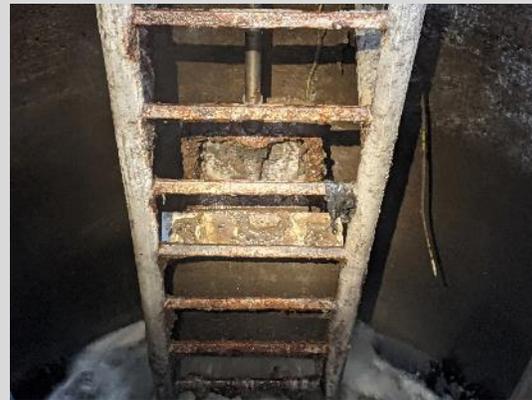
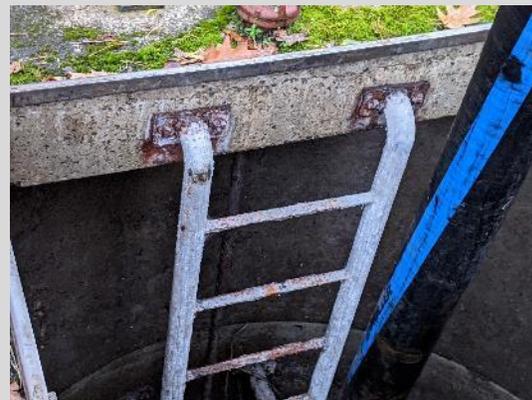
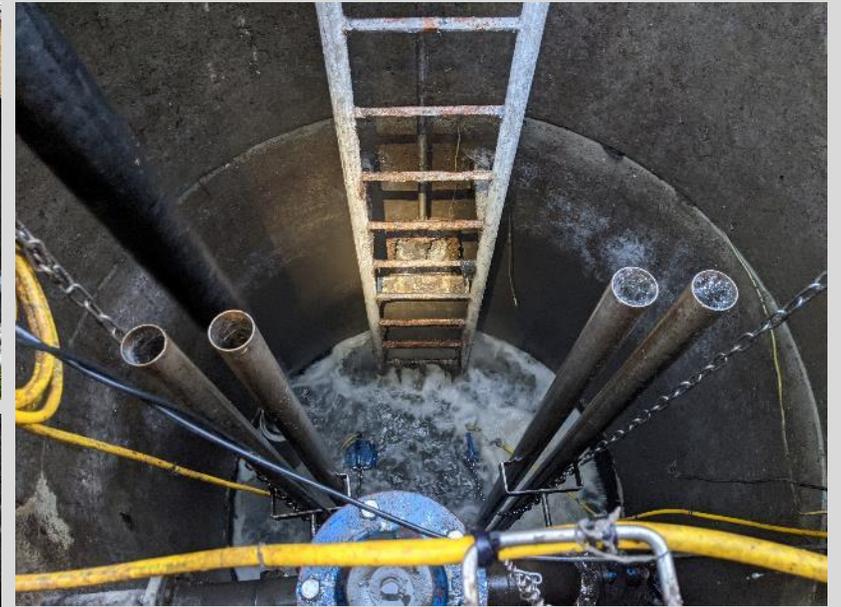
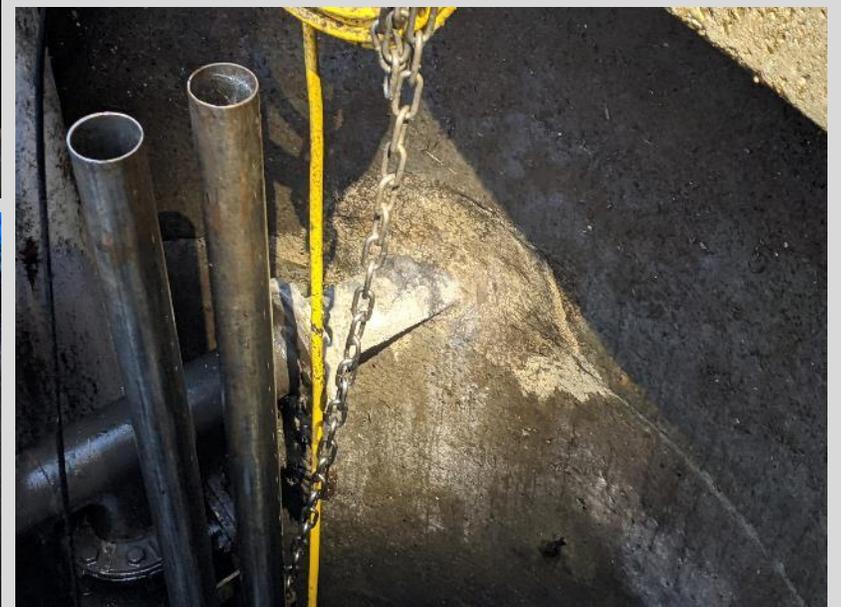
Schachtbauwerk Moorweg

Sanierungsbedürftig:

- Zulaufschieber
- Durchführung Druckrohrleitung
- Einstiegshilfe / Leiter
- Pumpe (schon vorhanden)
- Beton leichte Korrosion
- Allgemeiner Zustand i.O.

Sanierung 3-7 Jahre

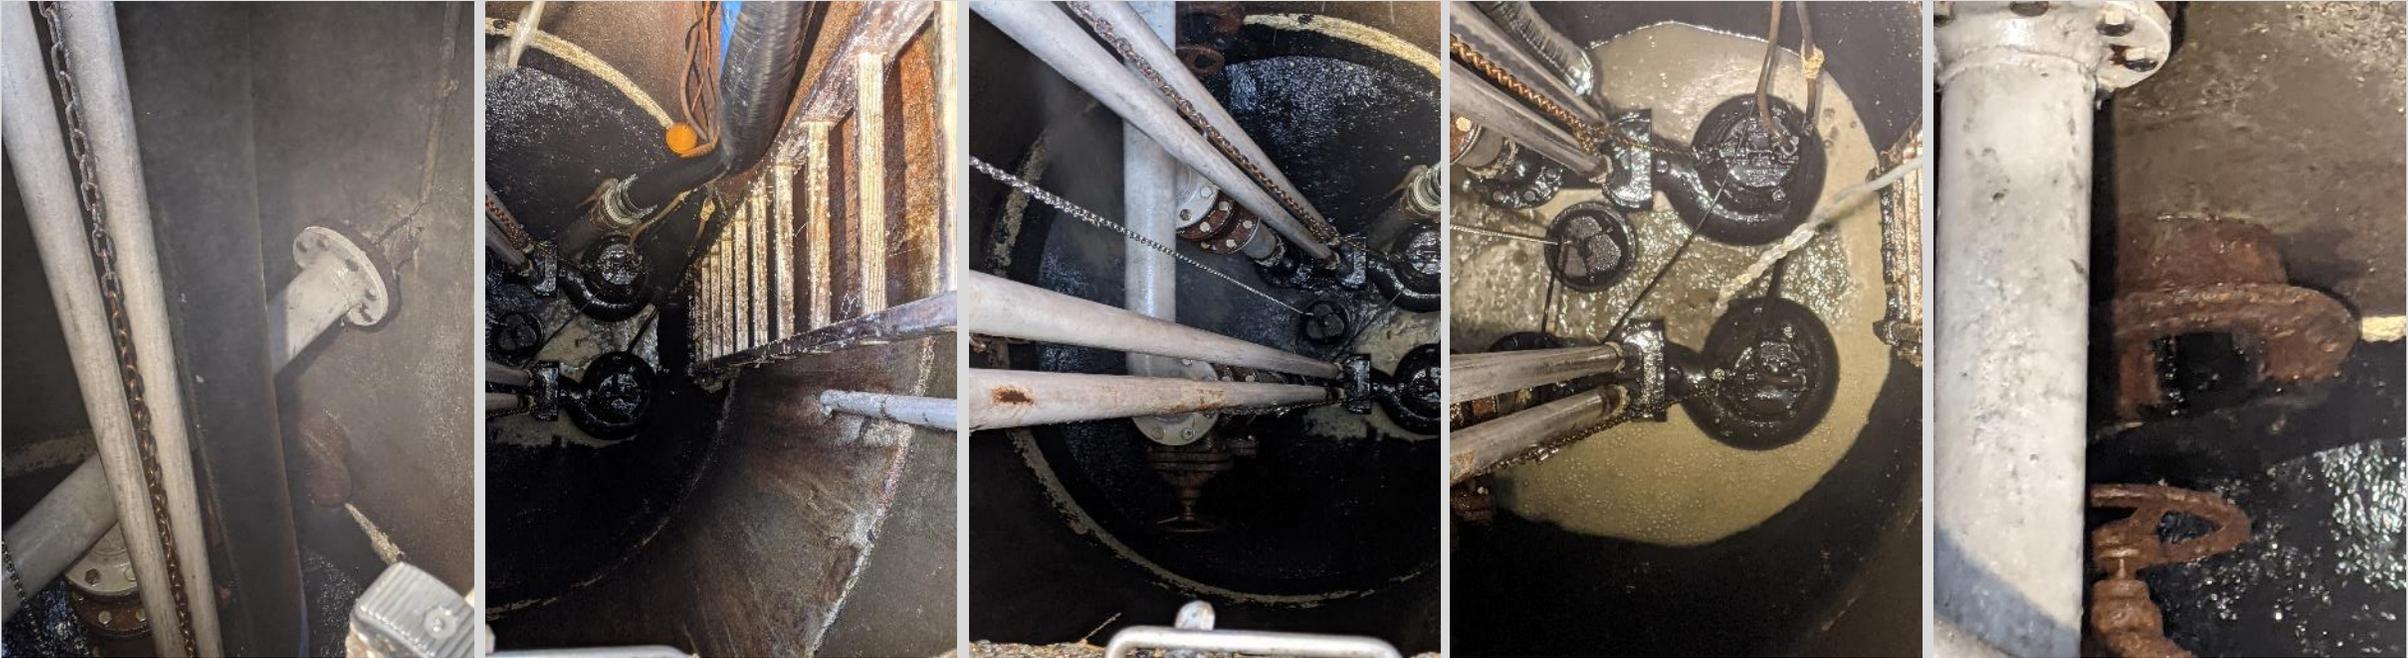
Schachtbauwerk Müssener Stieg

Sanierungsbedürftig: Einstiegshilfe, Druckrohrleitung, Armaturen
Allgemeiner Zustand i.O. Sanierung 5-8 Jahre.
