Pumpwerke in Büchen

Anlage Pumpwerke

Bewertung von Pumpwerken

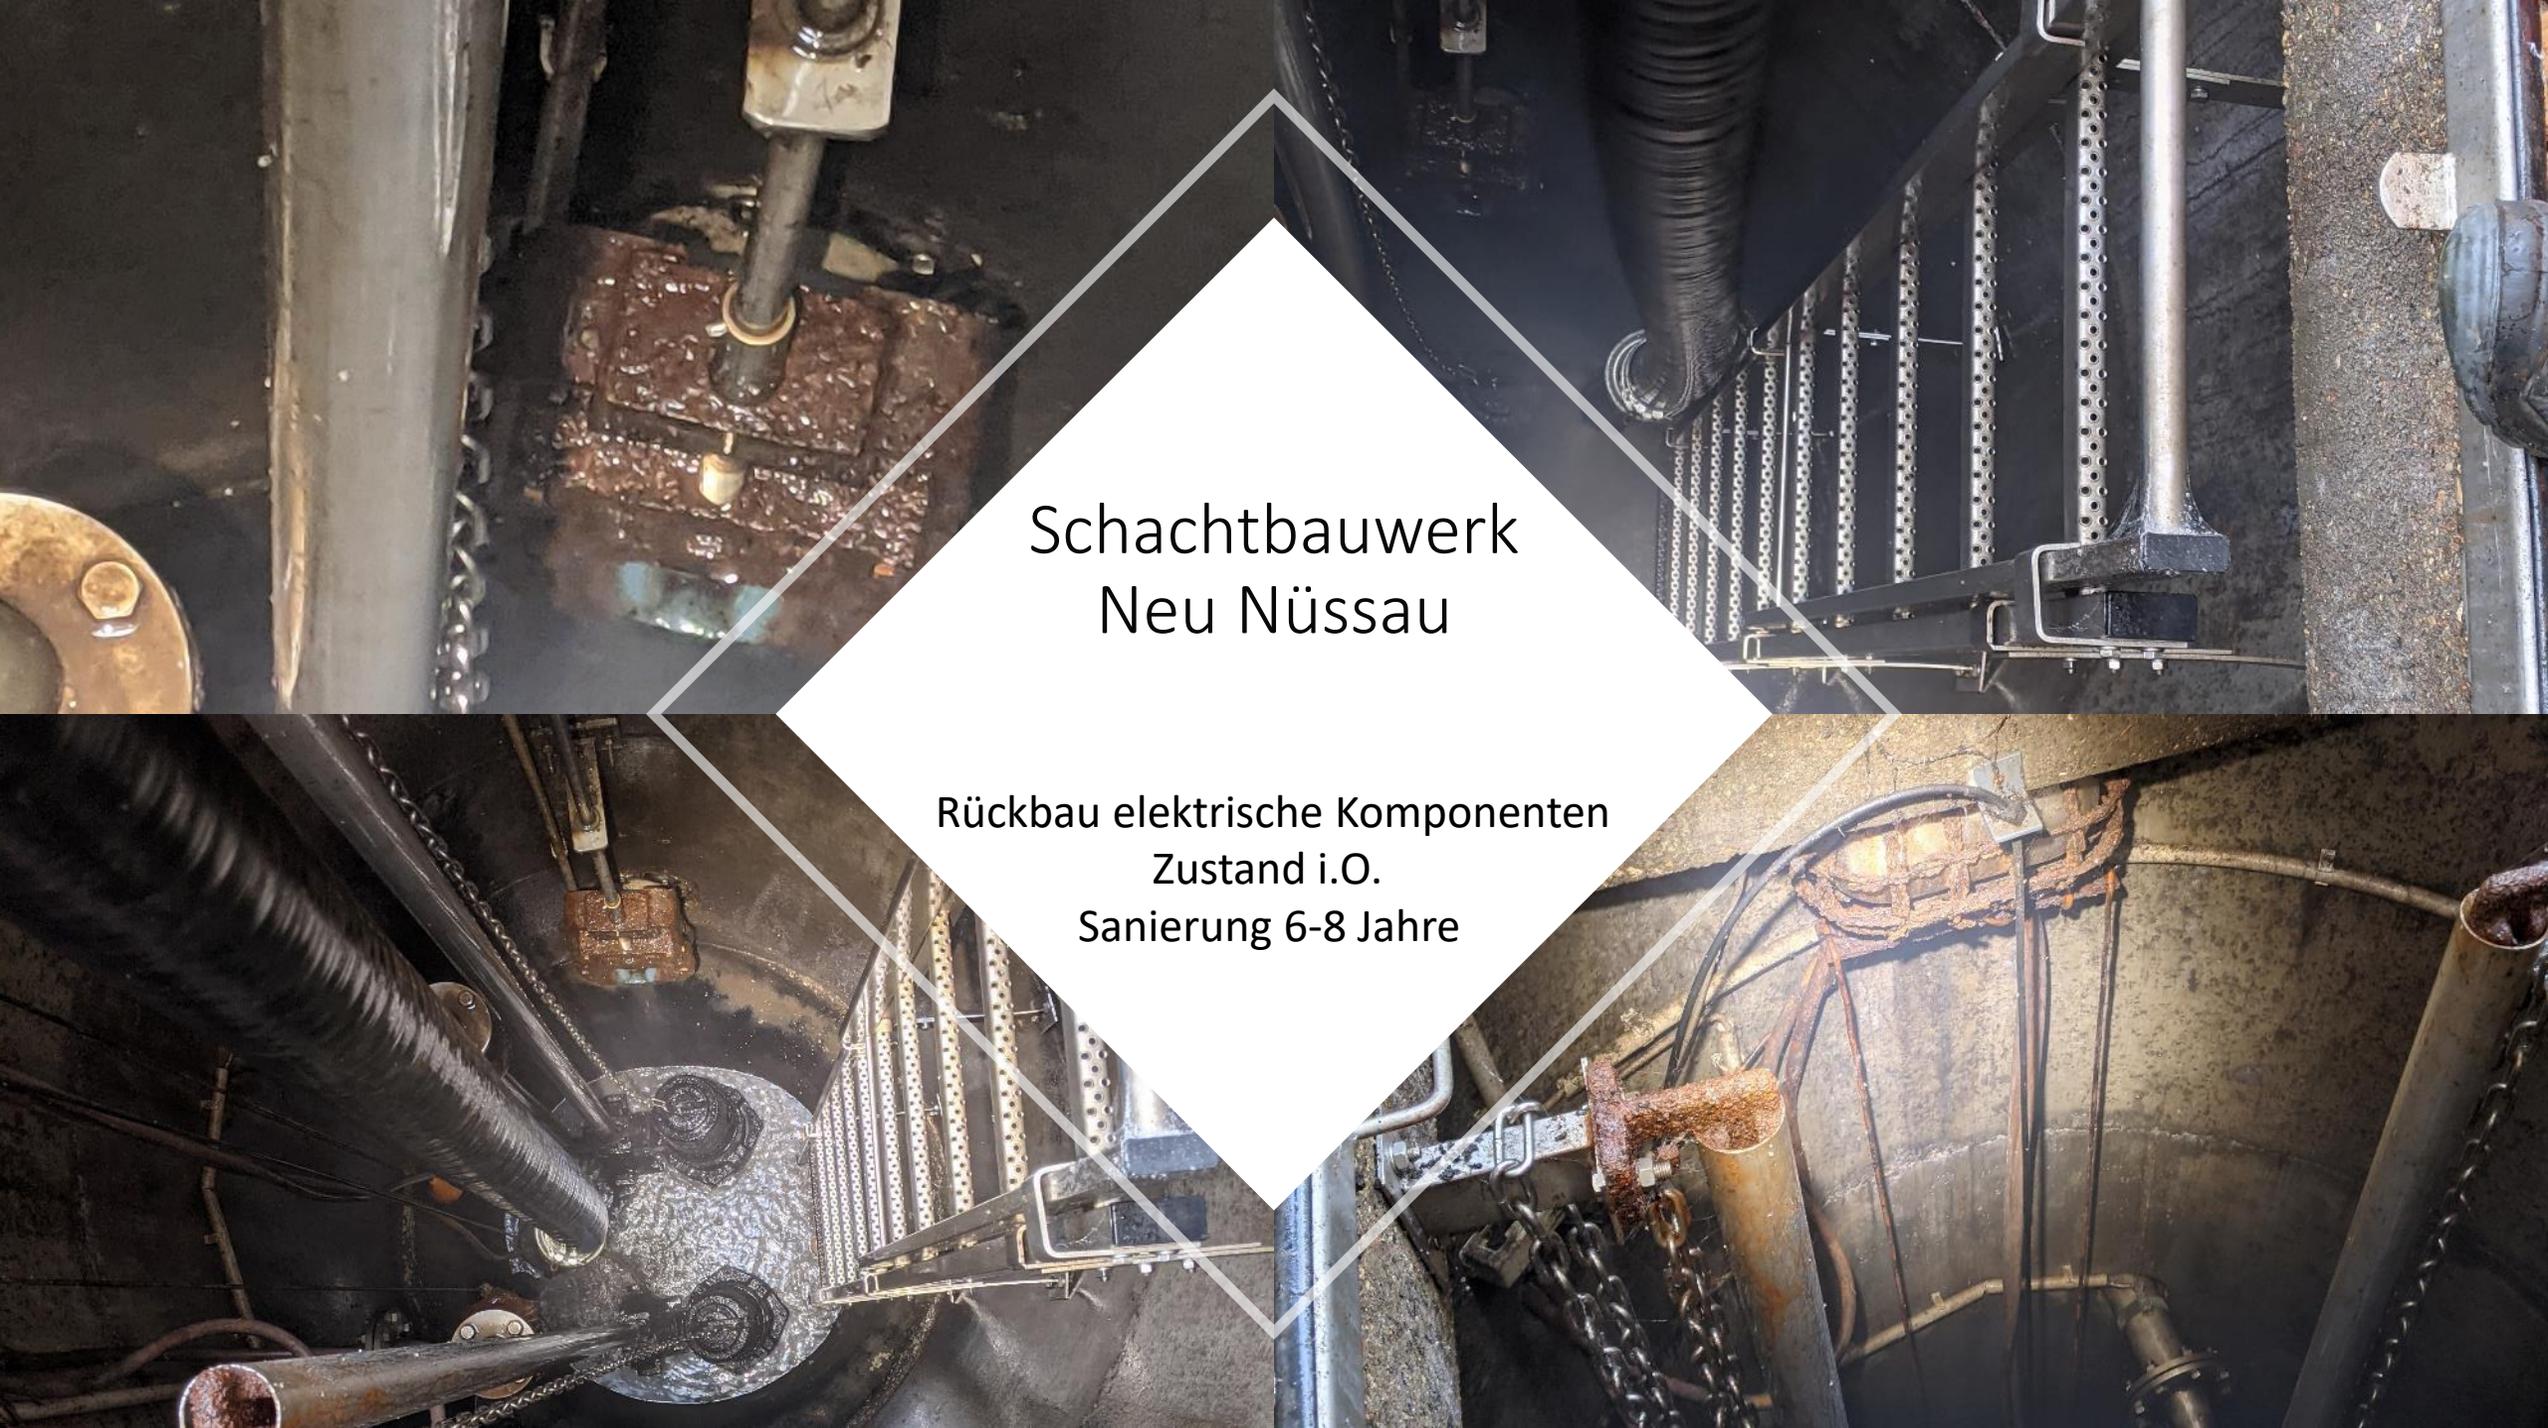
Schachtbauwerk Neu Nüssau

Rückbau elektrische Komponenten
Zustand i.O.
Sanierung 6-8 Jahre

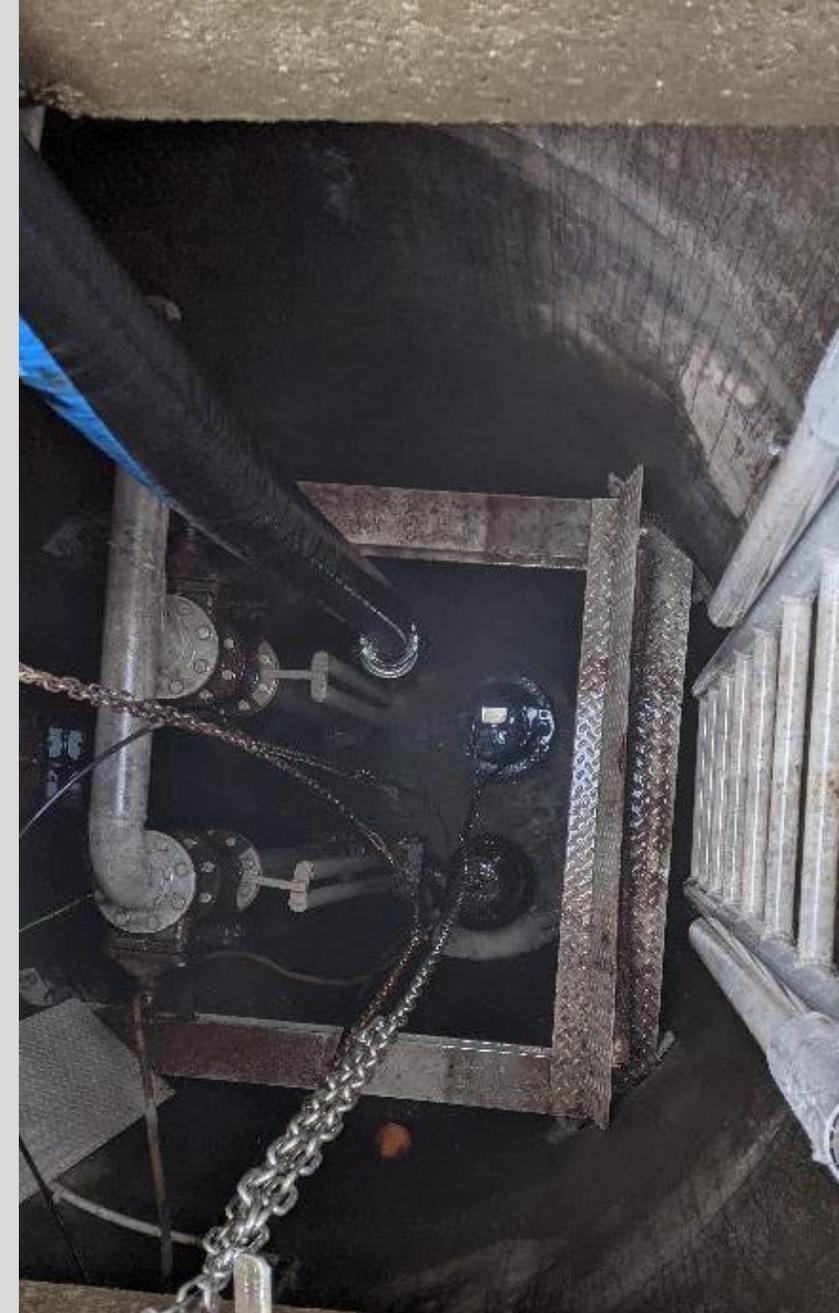
Schachtbauwerk
Nüssauer Weg

- Allgemeiner Zustand i.O.
- Sanierung > 9 Jahre.

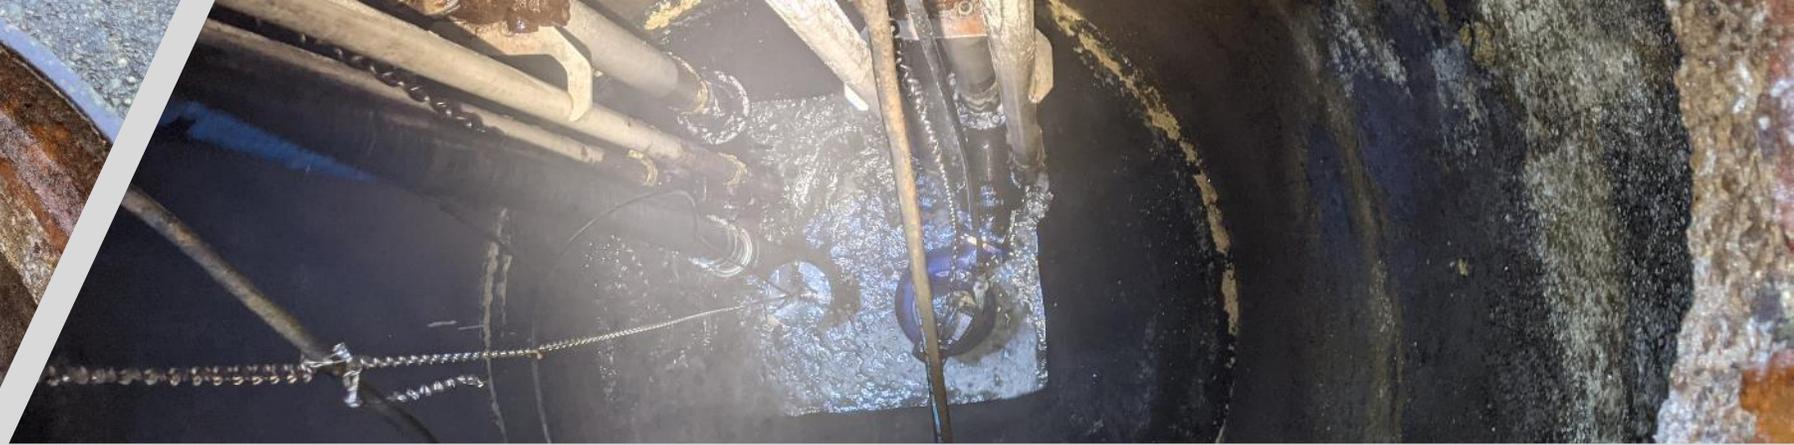
Schachtbauwerk Ortskern

Armaturen/ Druckrohrleitung, Leiter korrodiert. Allgemeiner Zustand i.O.

Sanierung 3-7 Jahre.

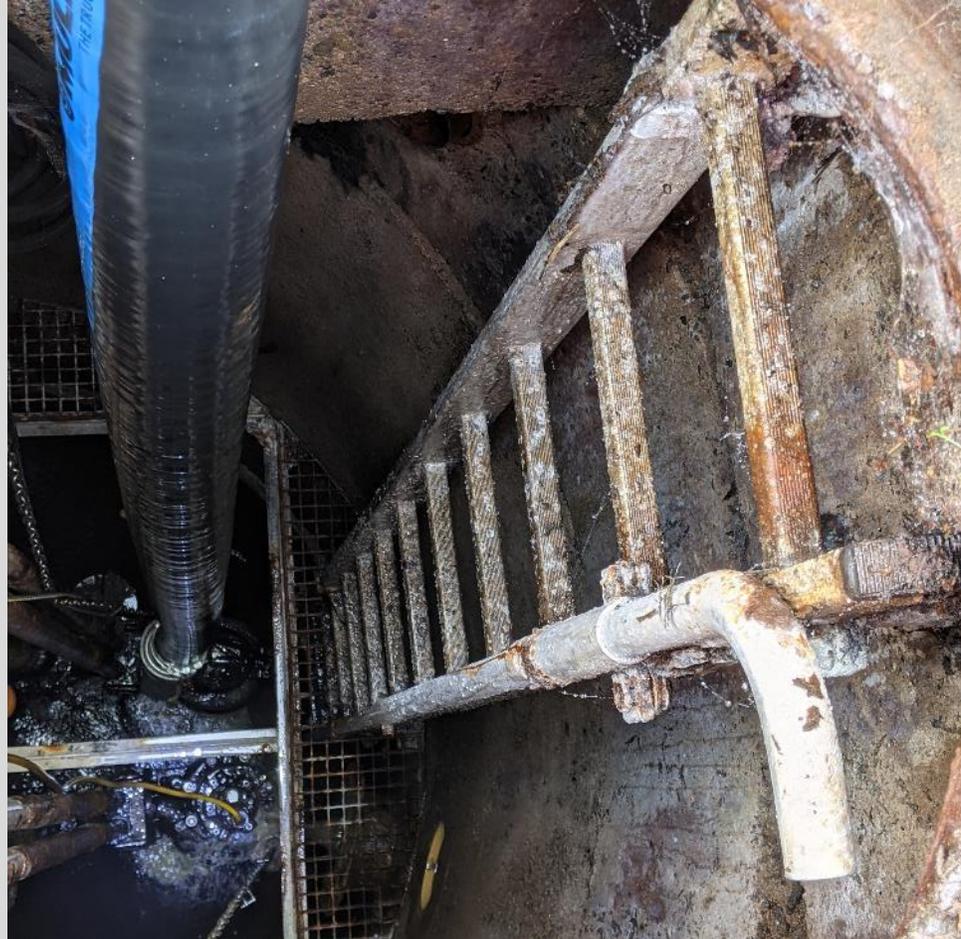
Schachtbauwerk Pötrau

- Durchführung Druckrohrleitung
sanierungsbedüftig
- Einstiegshilfe korrodiert.
- Druckrohrleitung/Armaturen
stark korrodiert .
- Sanierung bereits geplant
2022/2023

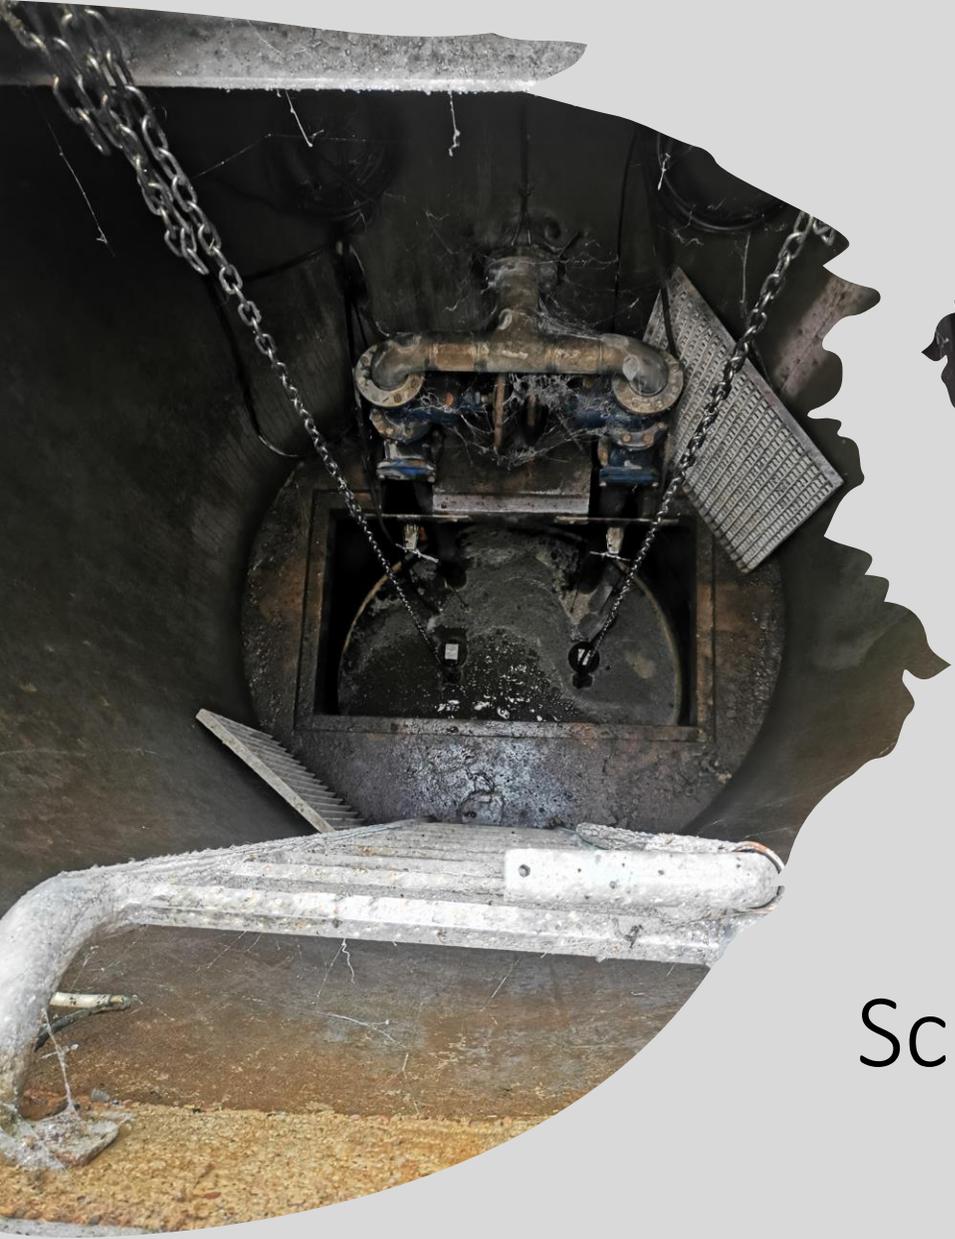
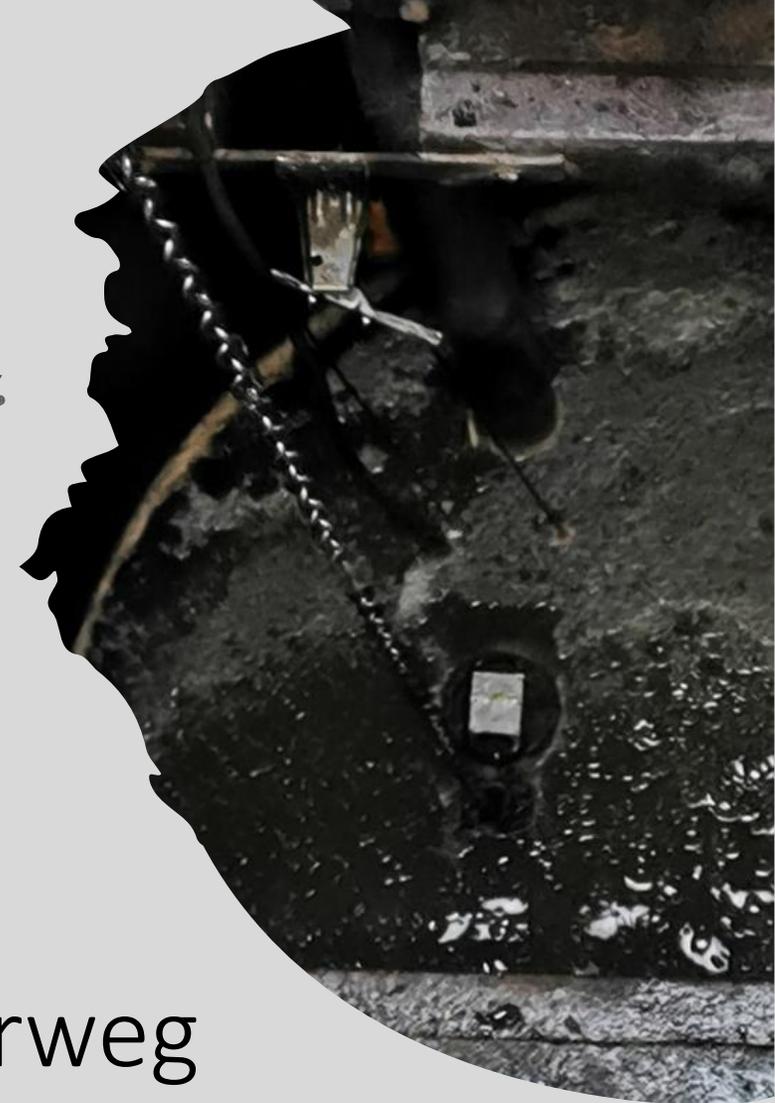
Schachtbauwerk Querweg

Allgemeiner Zustand i.O.
Sanierung 6-8 Jahre.

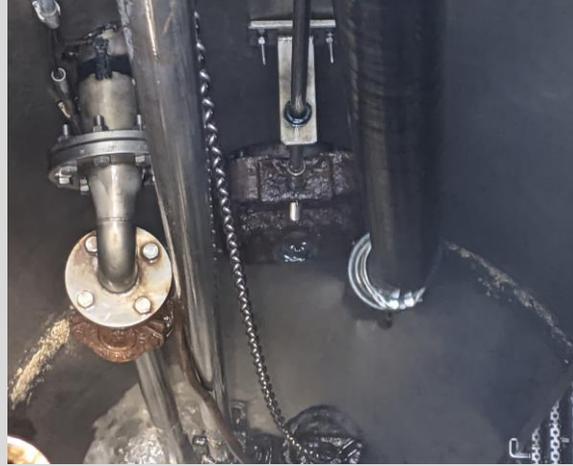
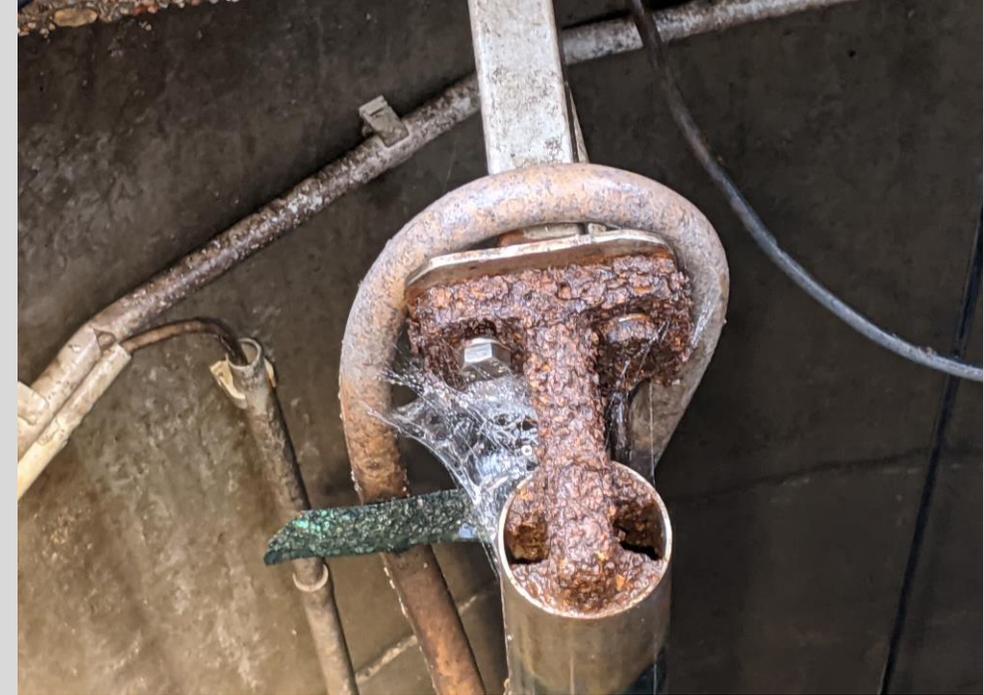
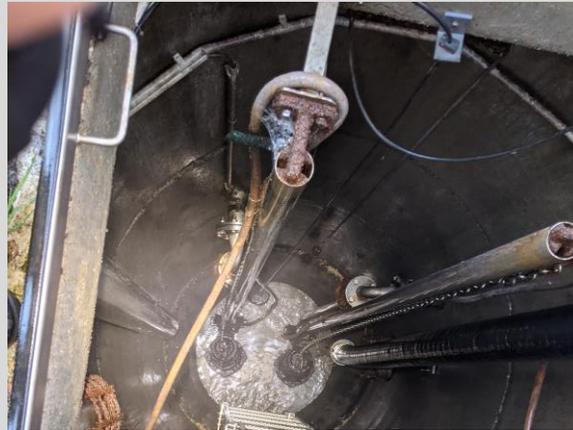
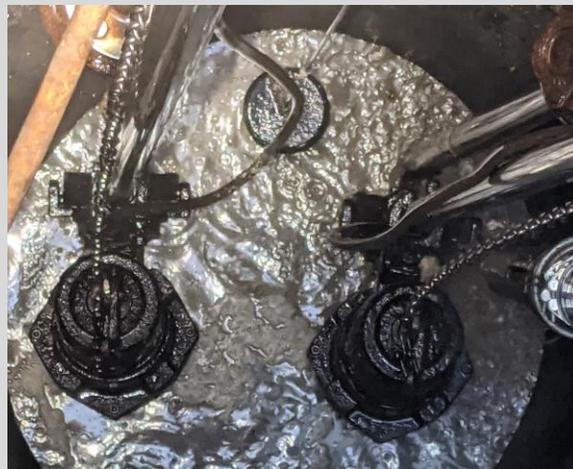
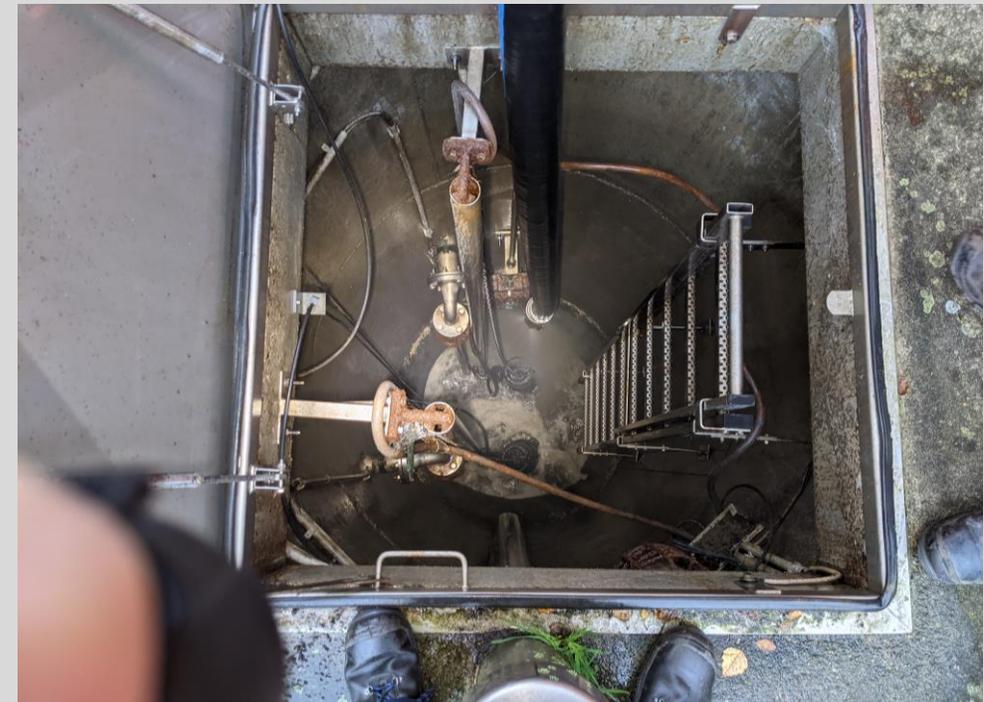
Schachtbauwerk Steinkrug

Korrosion Rückschlagklappe,
Korrosion Zulaufschieber.
Sanierung 5-8 Jahre.

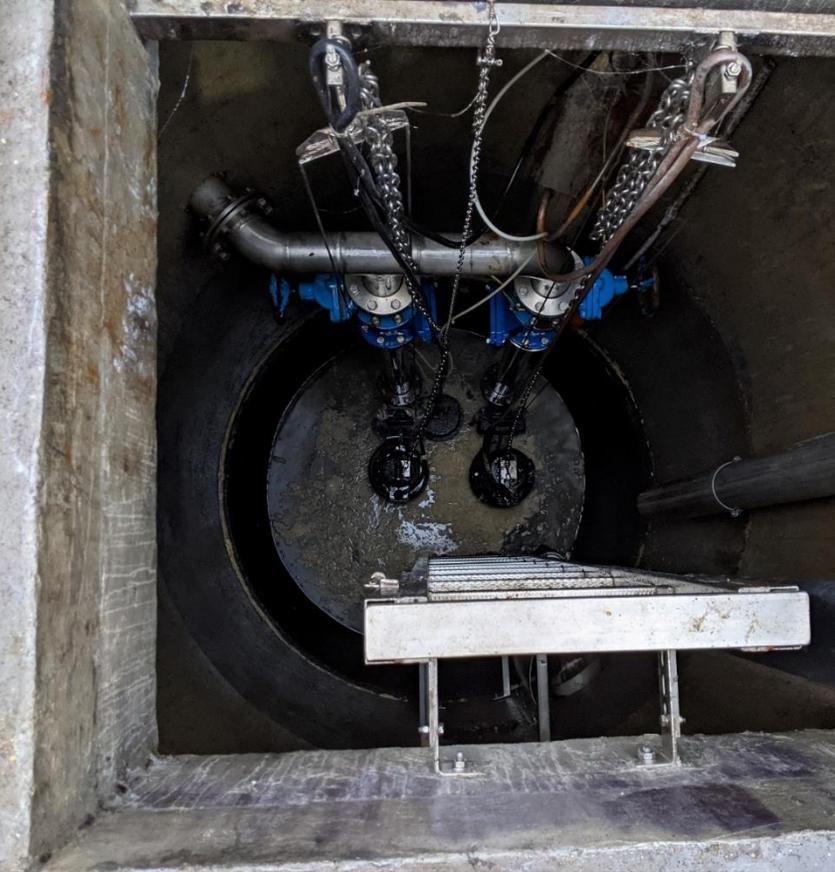
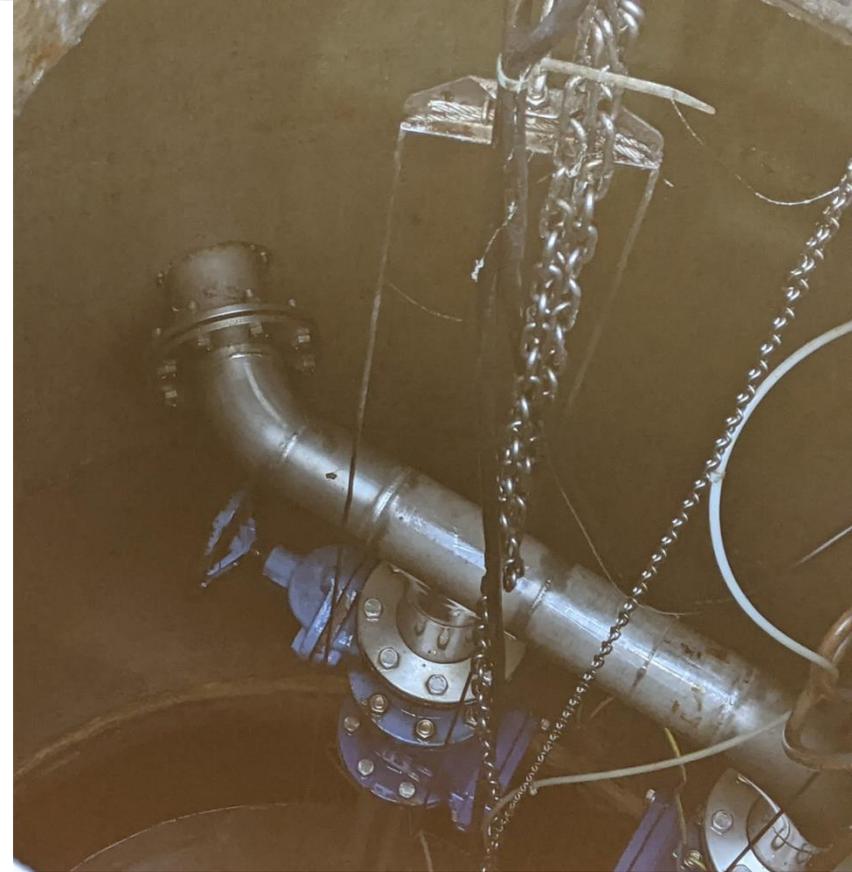
Schachtbauwerk Wiesenweg

Zustand i.O. Sanierung > 10 Jahre

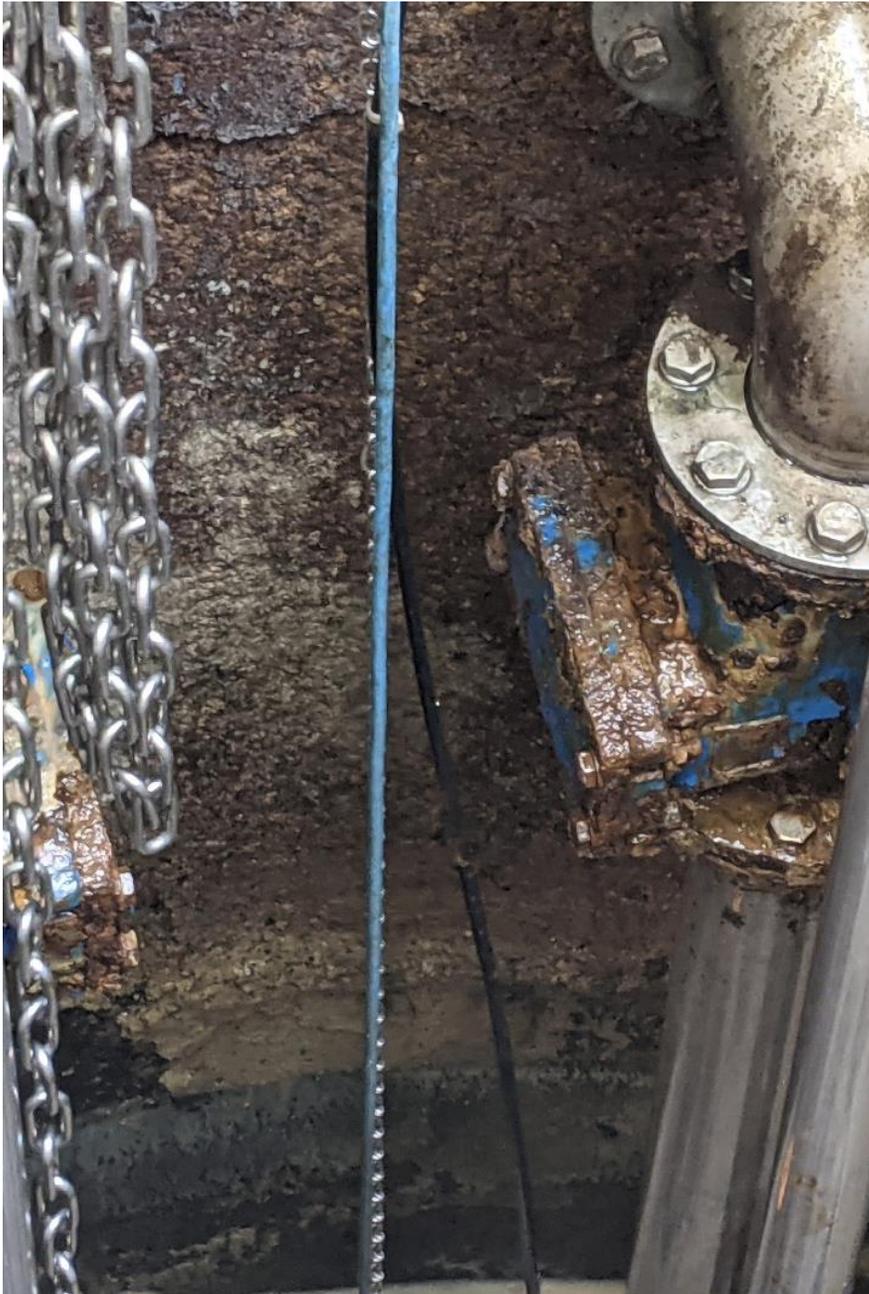
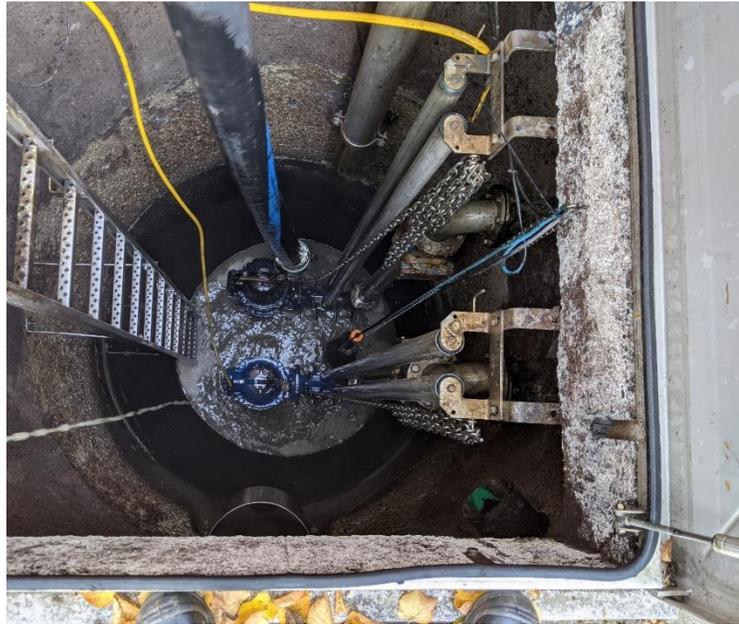
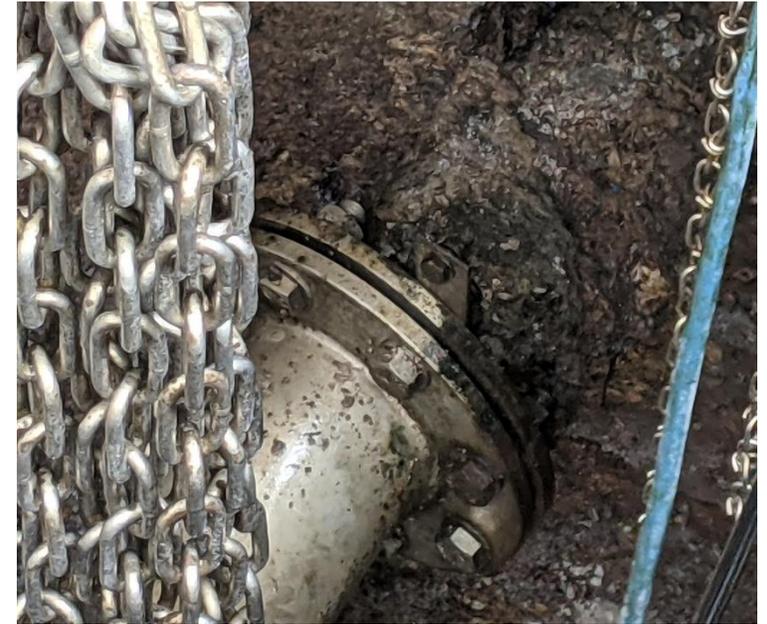
Schachtbauwerk Übergabe Witzeze

Armaturen leichte Korrosion, Sulfidkonzept in Umsetzung
Sanierung 5-8 Jahre.
