# Pumpwerke in Büchen

# Bewertung von Pumpwerken

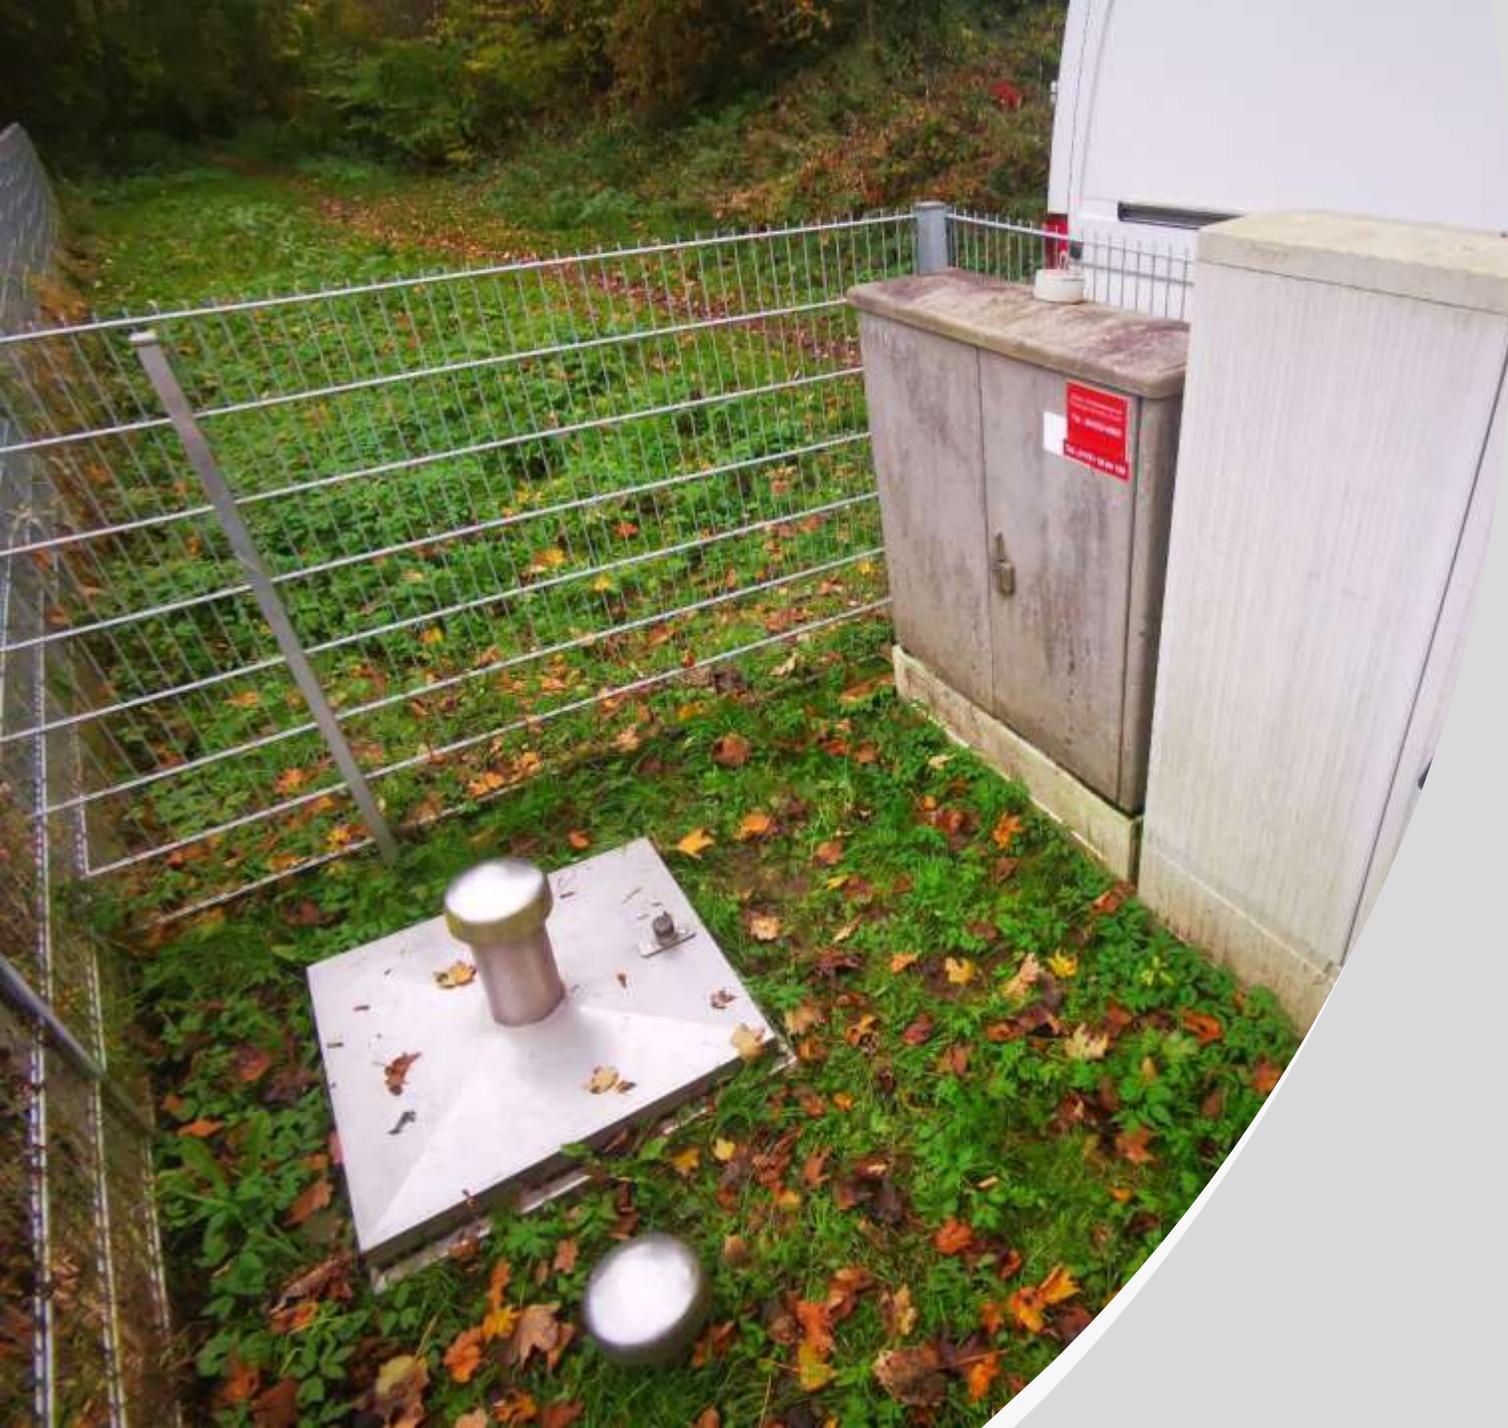
- Rohrleitungen                  Verzinkter Stahl --> Zustand in Ordnung
- Armaturen                  Rückschlagklappen und Schieber außen korrodiert Schwergängig,  
genug Material vorhanden. Zustand in Funktion.
- Pumpen                                  Keine Auffälligkeiten.
- Führungsrohre / Führungsseile          Führungsseile. Zustand i.O.
- Zulaufleitung / Auslauf Bauwerk          Keine Auffälligkeiten Zustand i.O.
- Steuerung                                  Wurde erneuert. Zustand i.O.
- Schachtzustand          Geringe Korrosion. Zustand i.O.
- Sicherheitseinrichtungen / Schachteinstieg          Einstiegshilfe funktioniert. Leiter i.O.

In diesem Pumpwerk haben wir festgestellt:  
Allgemeiner Zustand i.o.

**Eine Sanierung in  
den nächsten 5  
Jahren ist unwahrscheinlich**

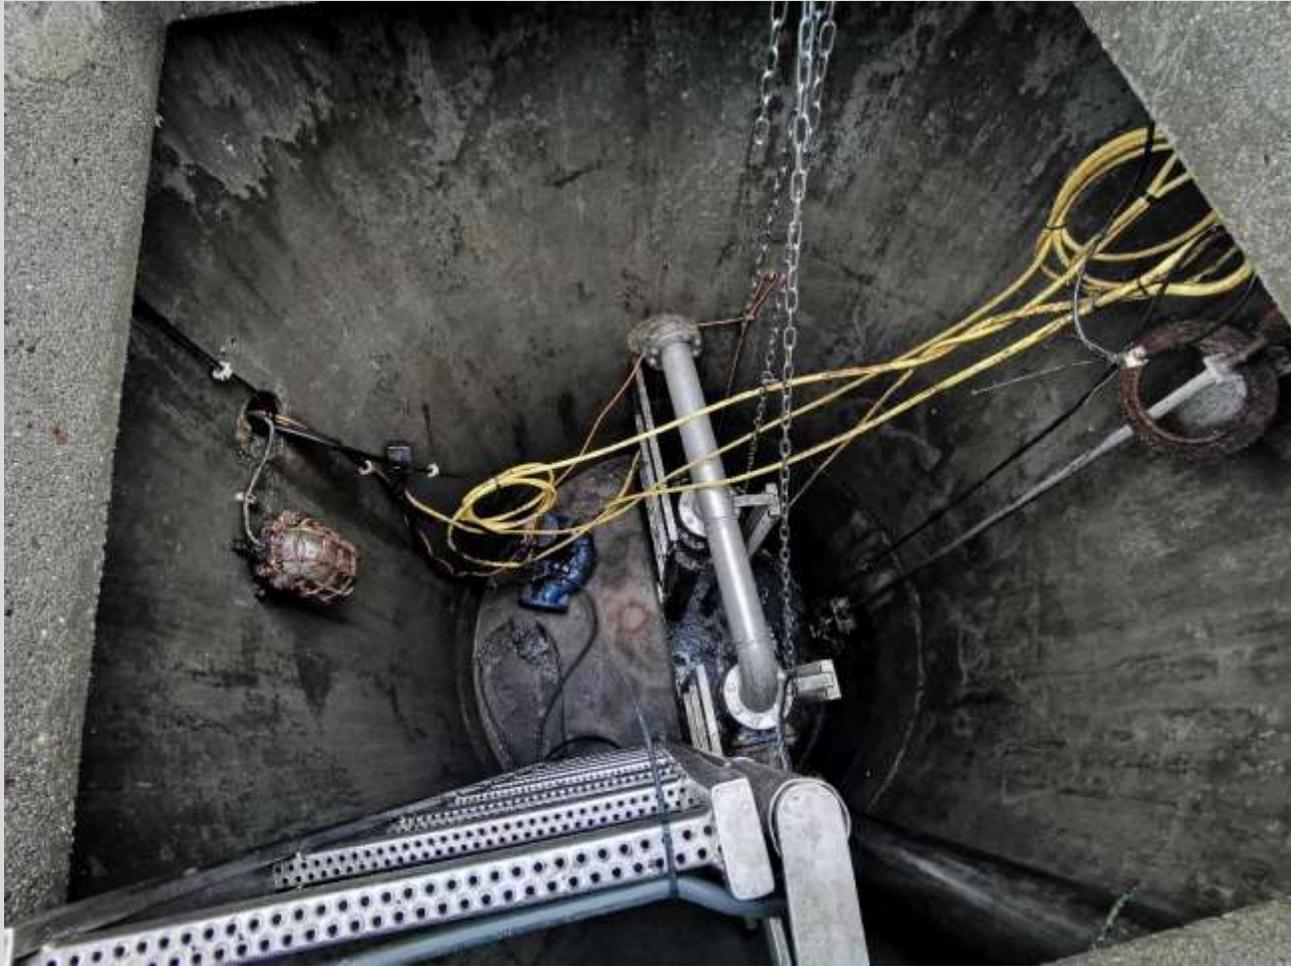
# Schachtbauwerk Auf der Heide

Zustand: Erneuerung Steuerung, elektrische Komponenten Rückbau, Funktion gegeben;  
Sanierung erwartet 3-6 Jahre

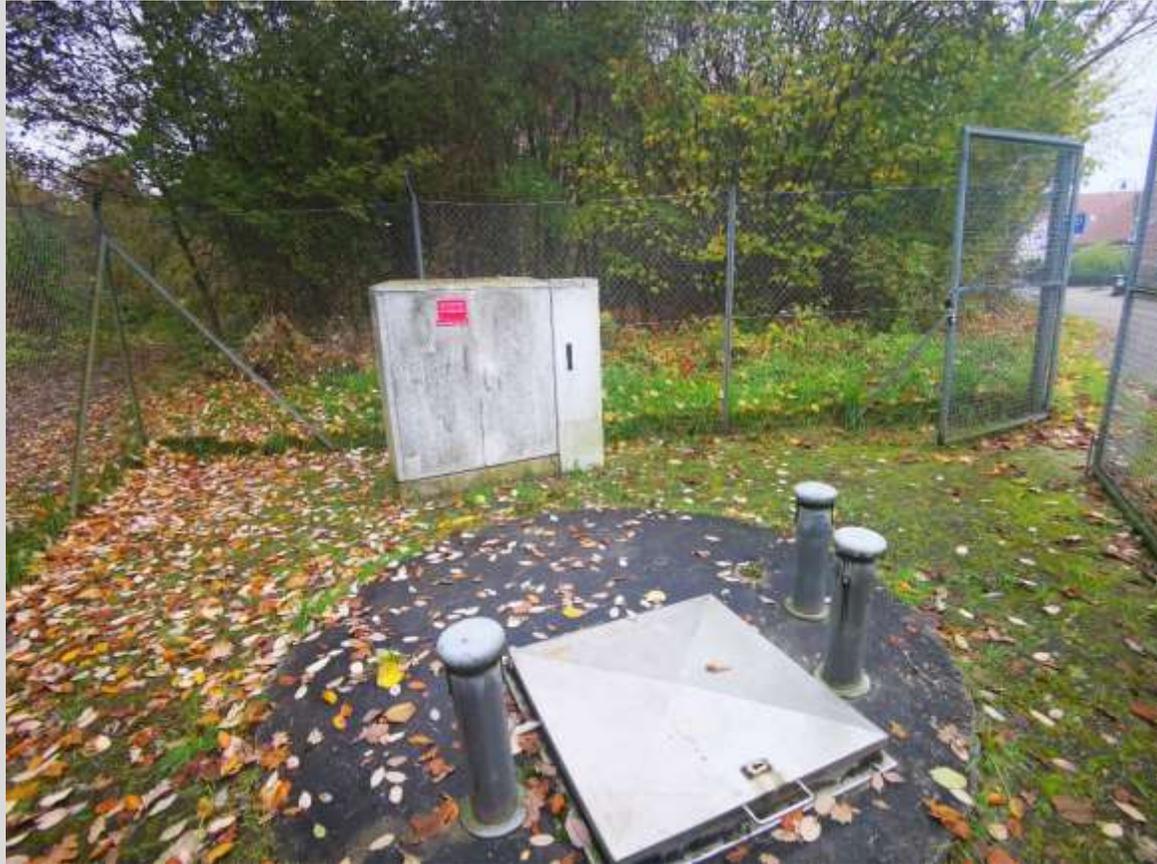
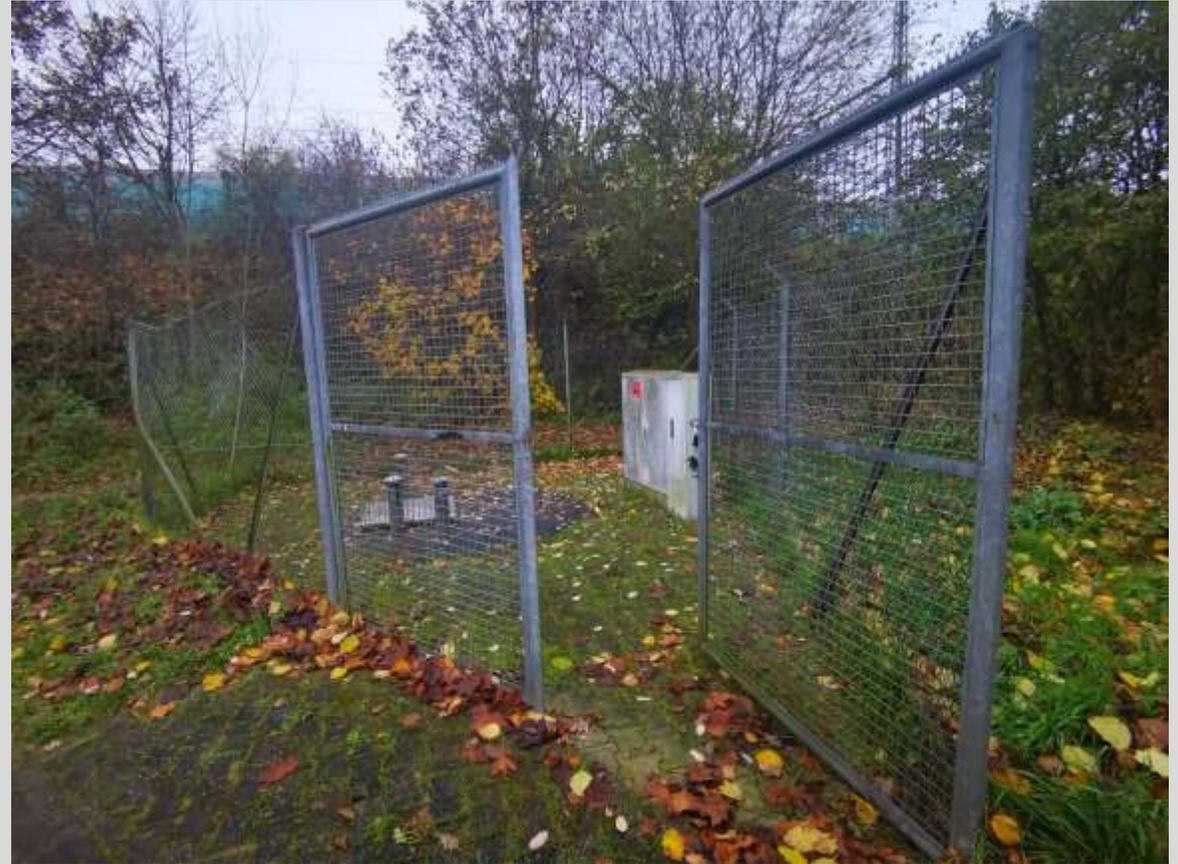
# Am Bahndamm Schachtbauwerk

Schachtbauwerk korrodiert, Durchführung in Beobachtung,  
Belüftungsrohre korrodiert, Leiter korrodiert; Sanierung 3-7 Jahre.

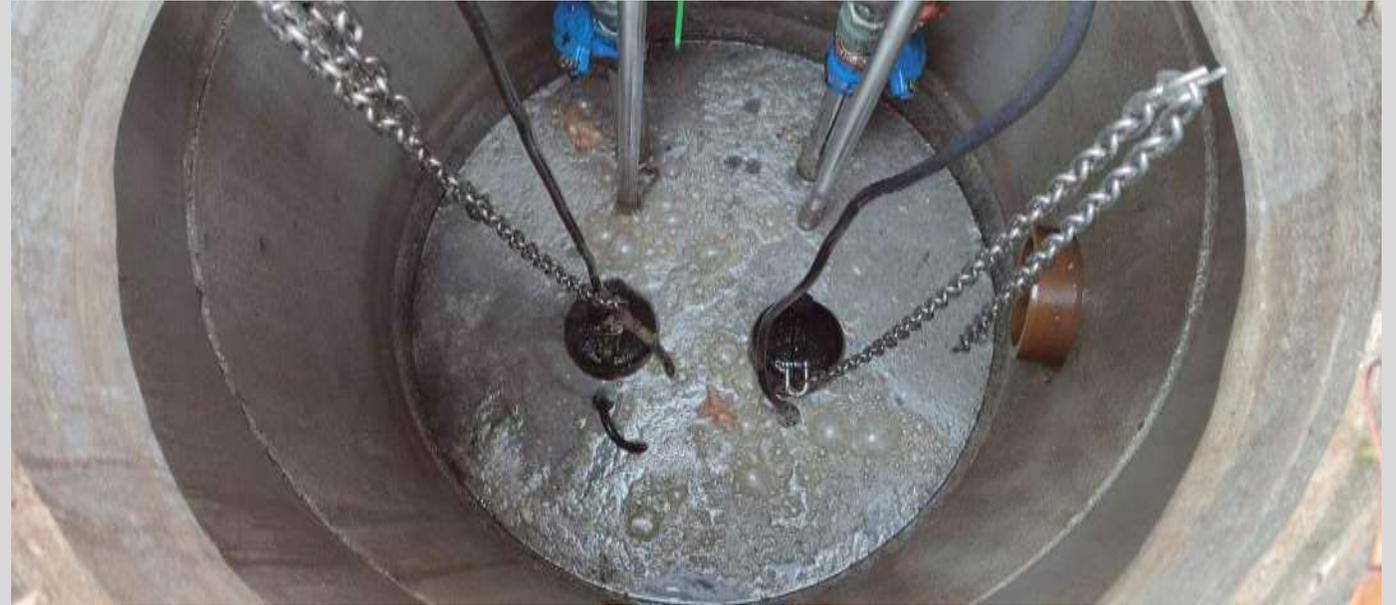
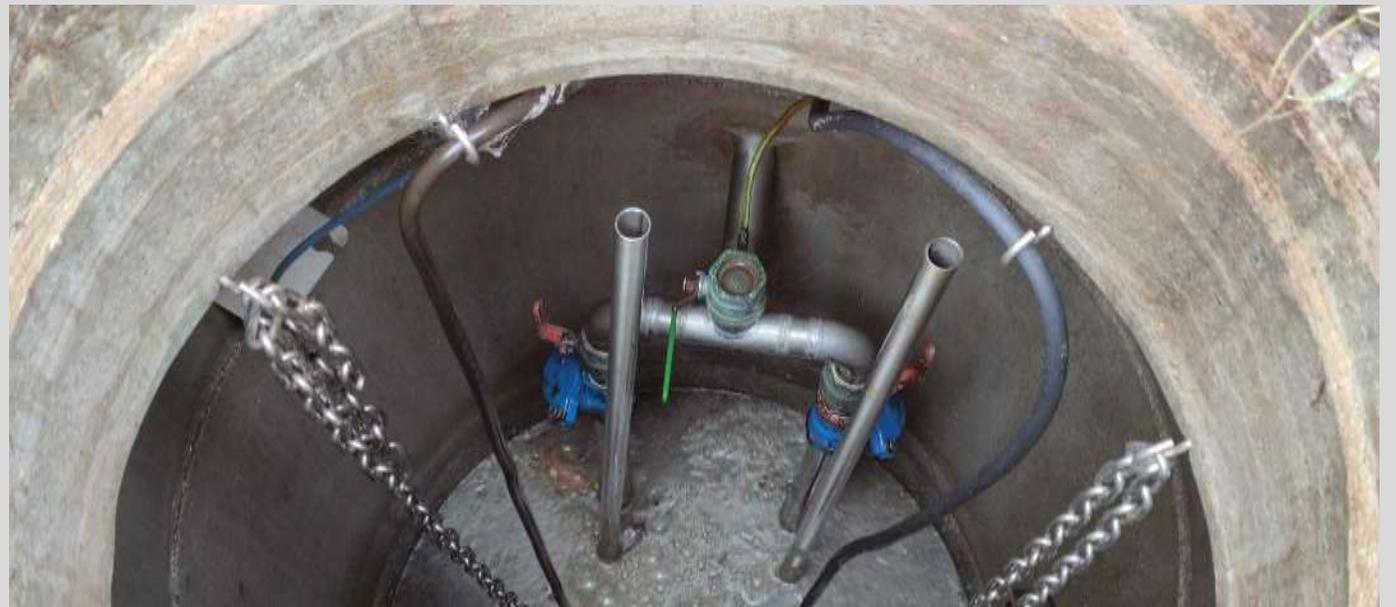
# Schachtbauwerk Berliner Straße

Keine Auffälligkeiten, Steuerung und  
Pumpe 2 --> 2021 Ausgetauscht.  
Pumpwerk i.O. Sanierung > 8 Jahre

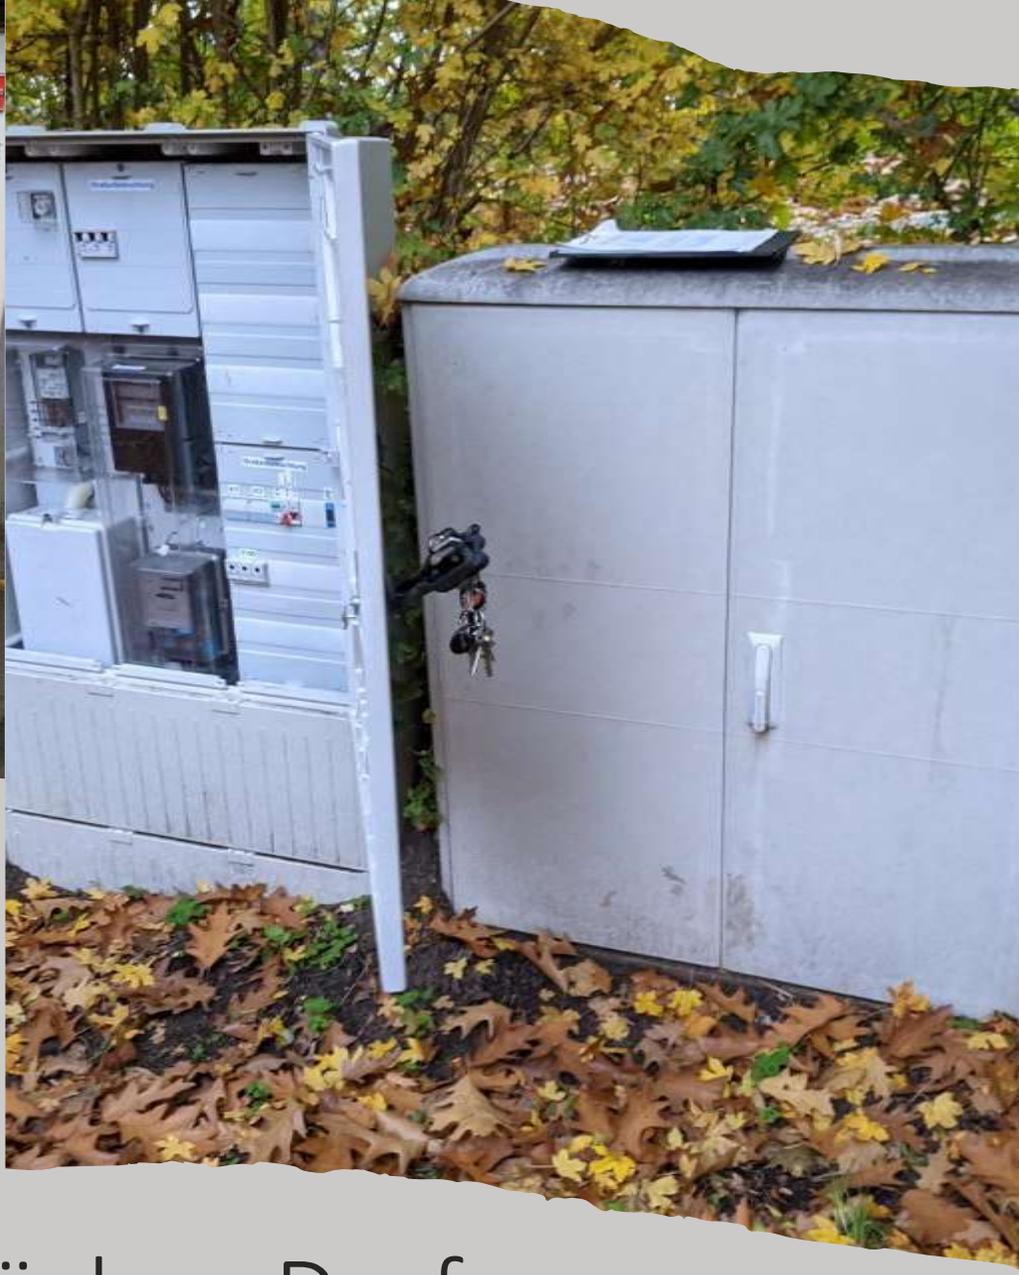
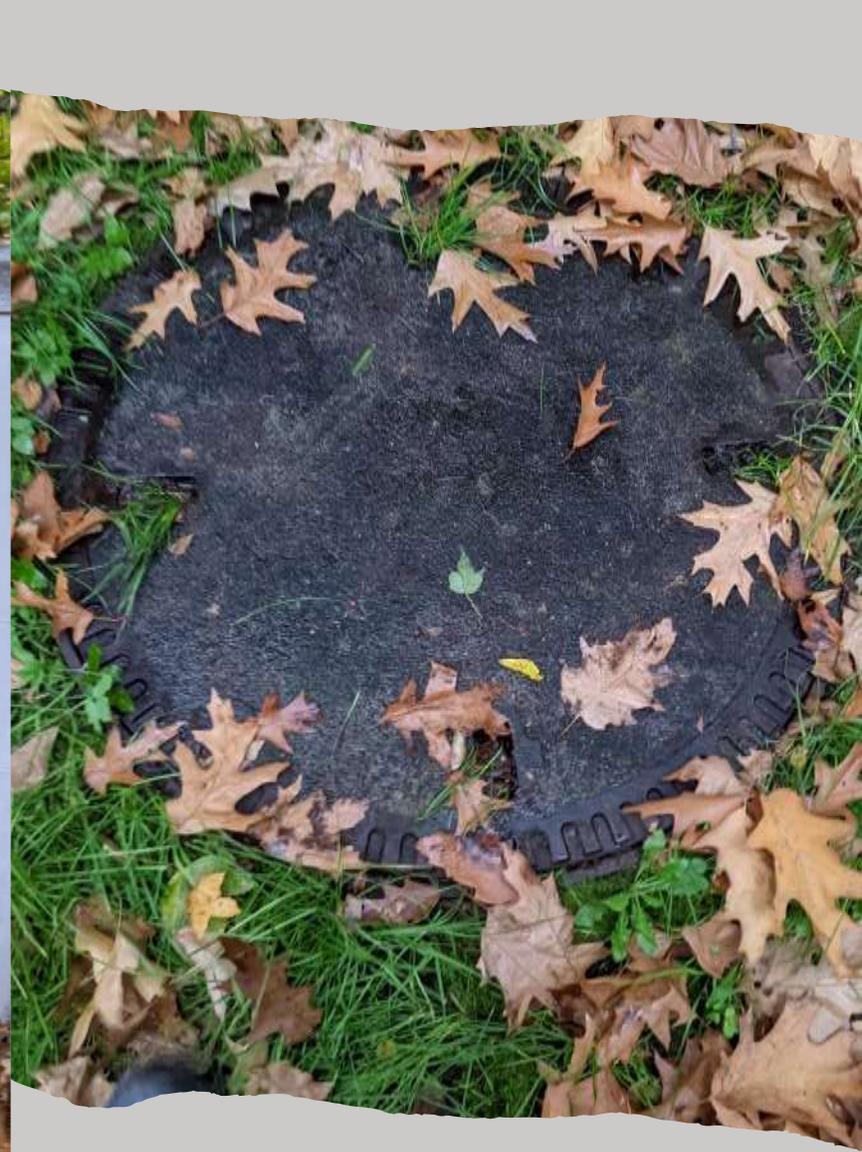
# Schachtbauwerk Brandsberg

Führungsrohre korrodiert, Druckrohrleitung korrodiert.  
Teilsanierung 3-6 Jahre.

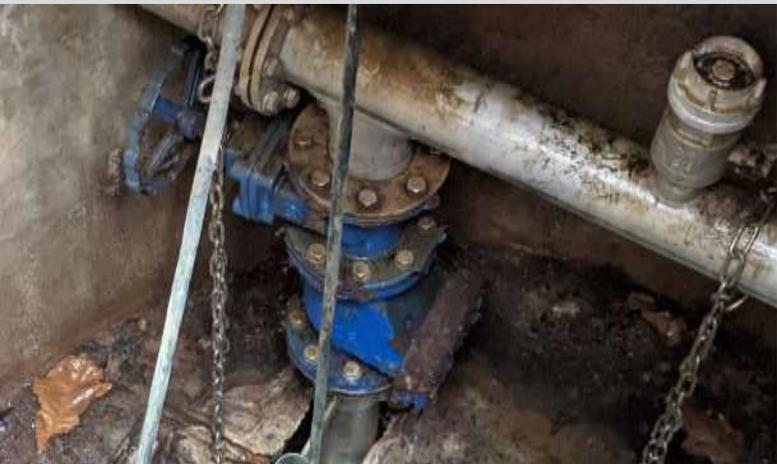
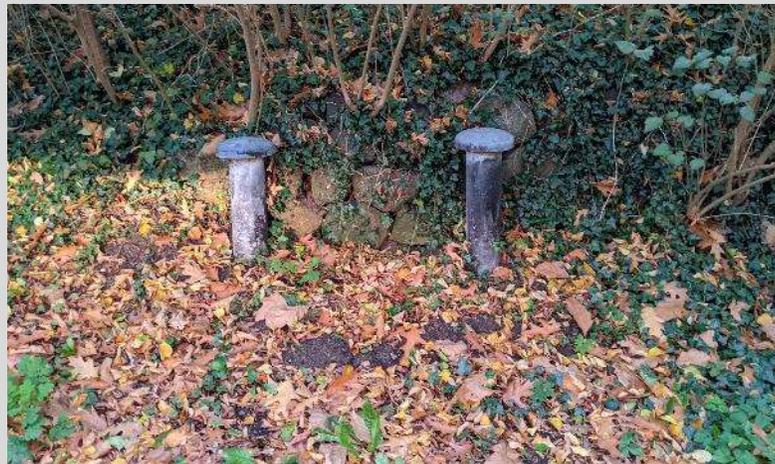
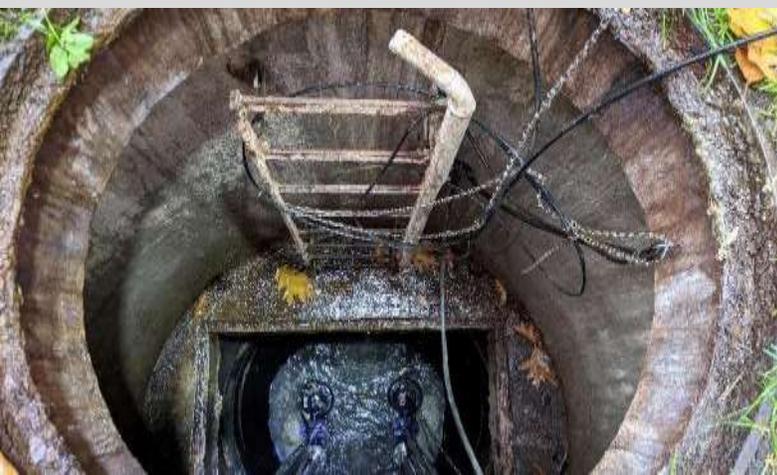
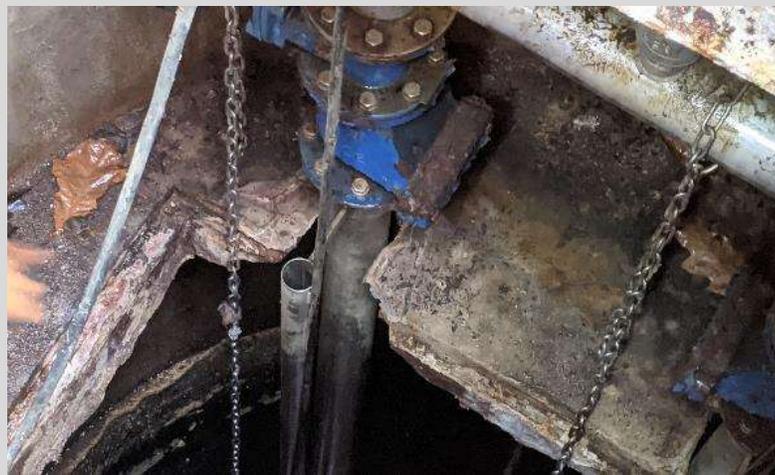
# Schachtbauwerk Büchen Dorf

- Korrosion am Schachtbauwerk (Beton und Stahl).
- Leiter und Einstiegshilfe  
Sanierungsbedarf.
- Druckrohrleitung und Amaturen i.O.
- Belüftungsrohre in Beobachtung
- Sanierung 4-8 Jahre.

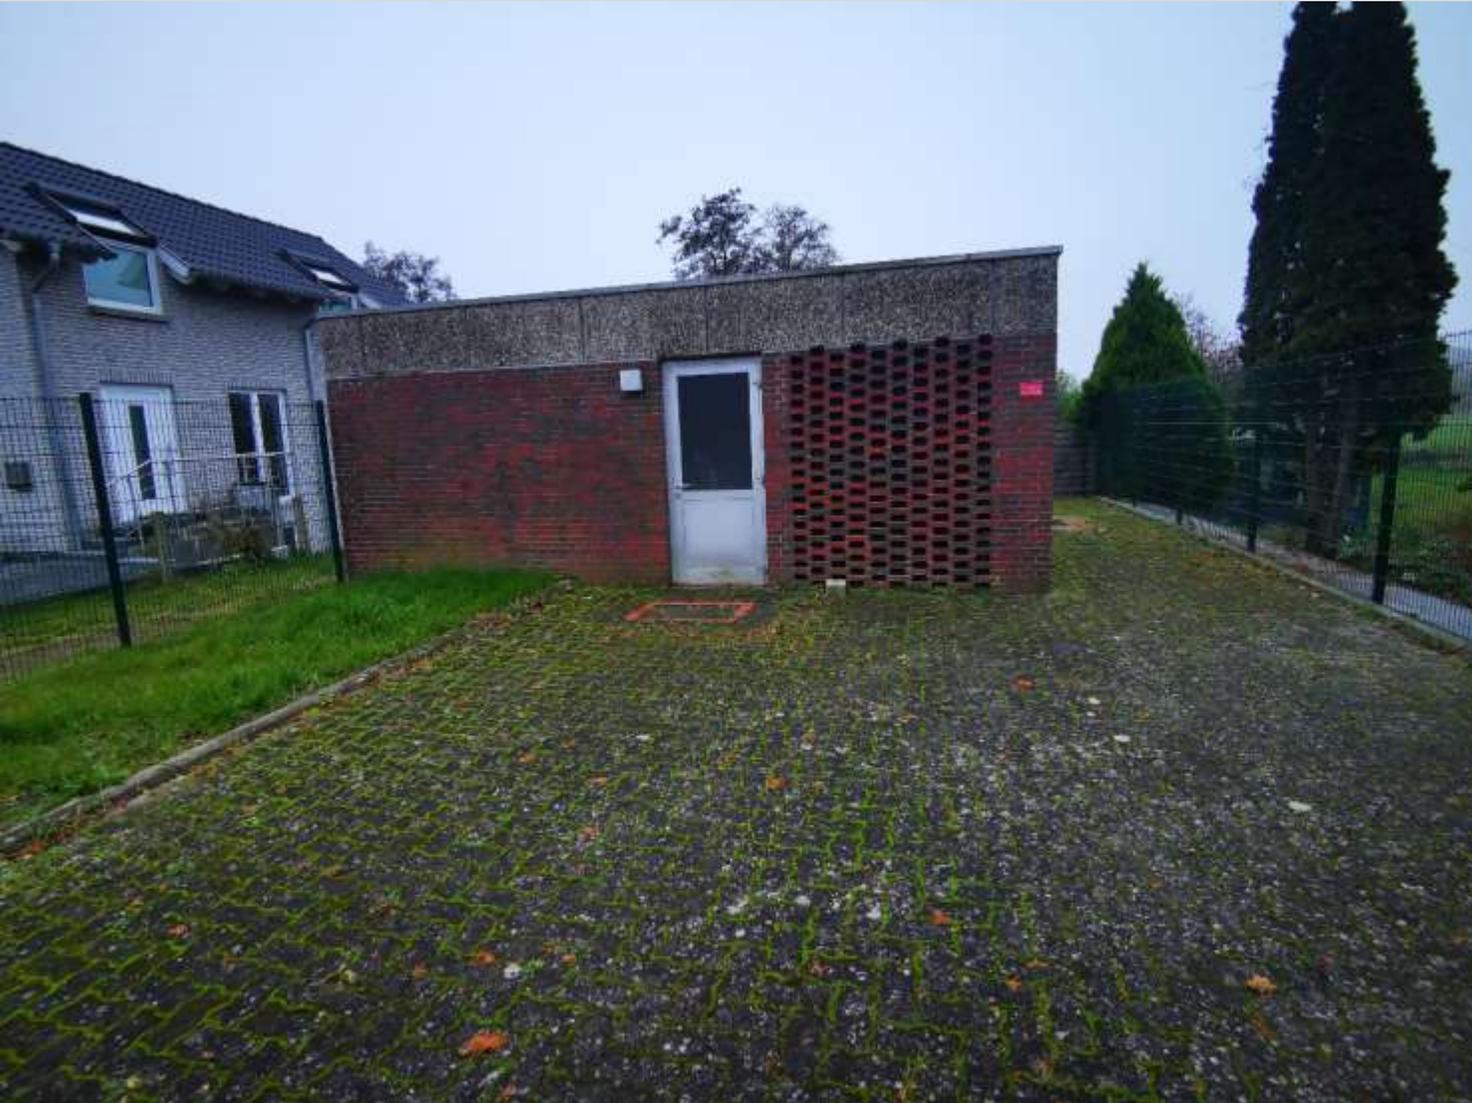
Sanierungsbedürftig :  
Wanddurchführung

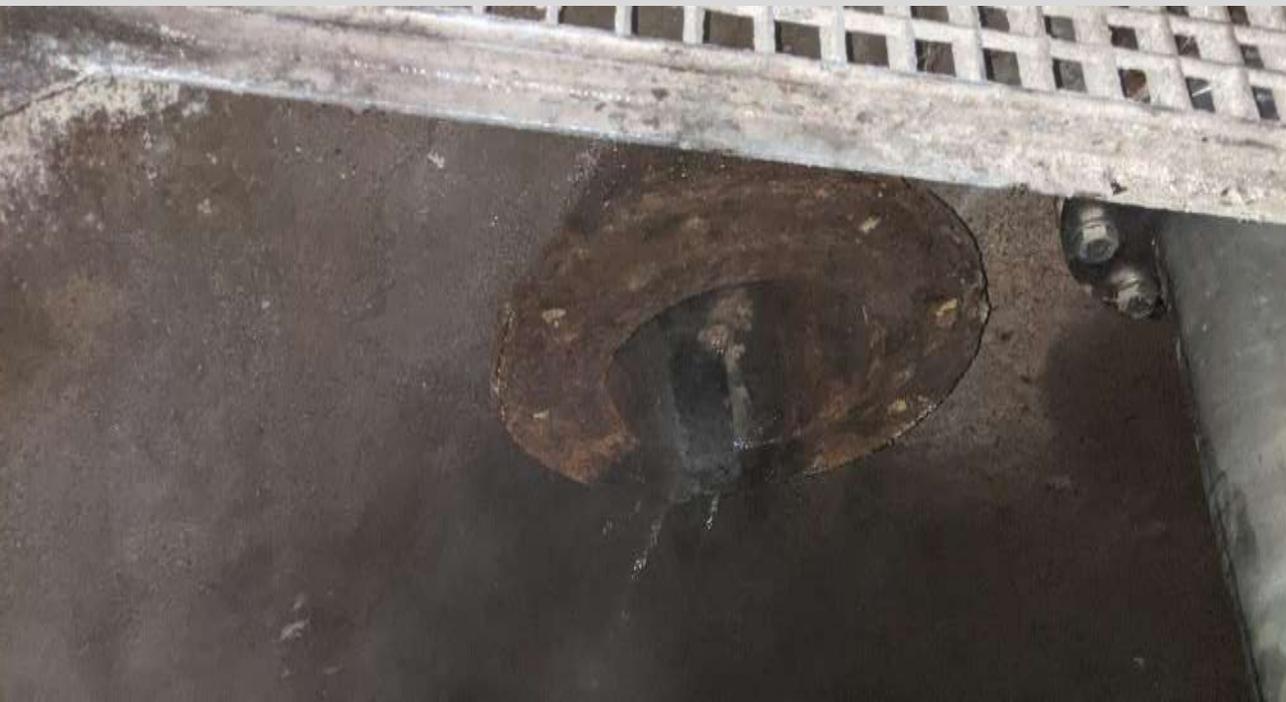
# Schachtbauwerk Heidewegtunnel

- Sanierung Steigleitung und Amaturen 2020
- Führungsrohre korrodiert
- Sanierung 4-7 Jahre

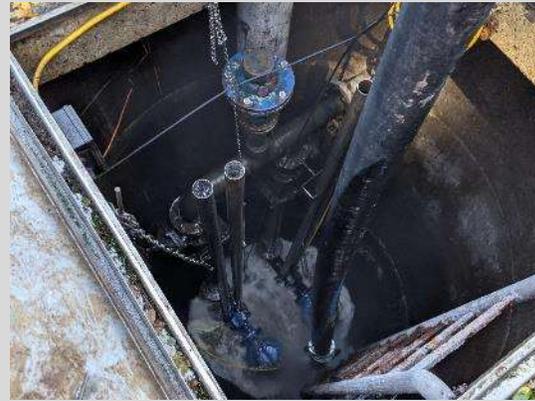
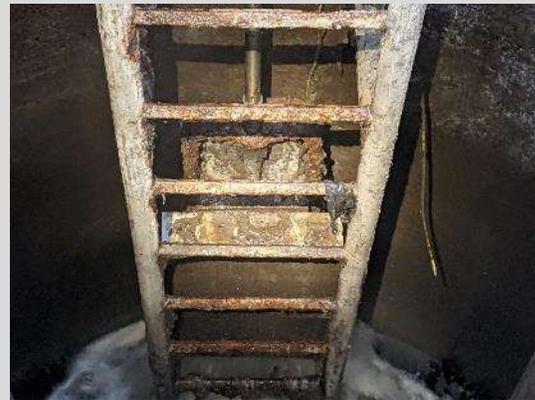
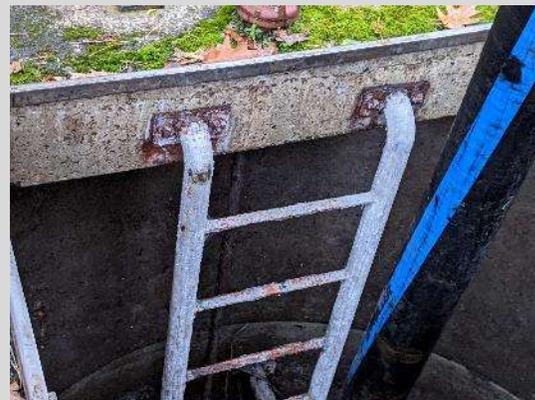
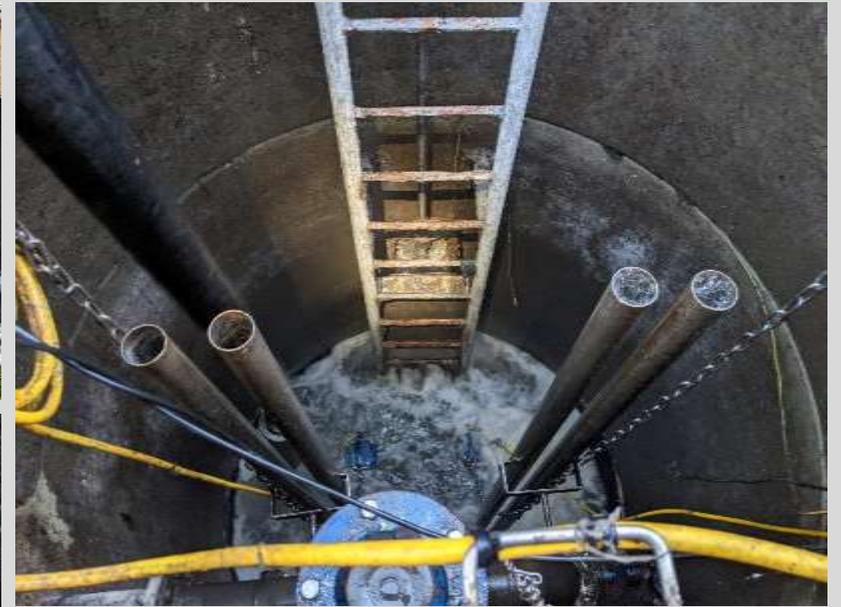
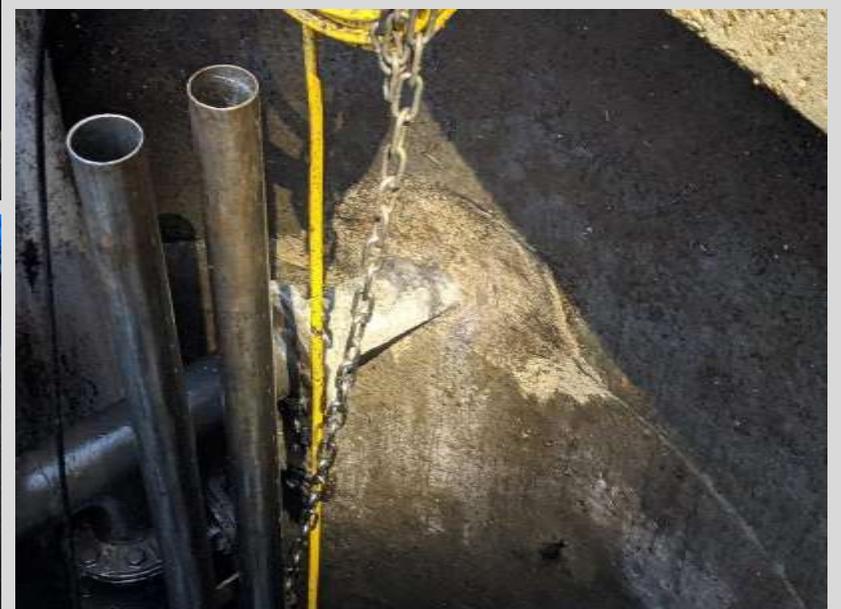
# Schachtbauwerk Moorweg

Sanierungsbedürftig:

- Zulauf und Zulauf Schieber
- Einstiegshilfe / Leiter
- Pumpe (schon vorhanden)
- Beton leichte Korrosion
- Allgemeiner Zustand i.O.

Sanierung 3-7 Jahre

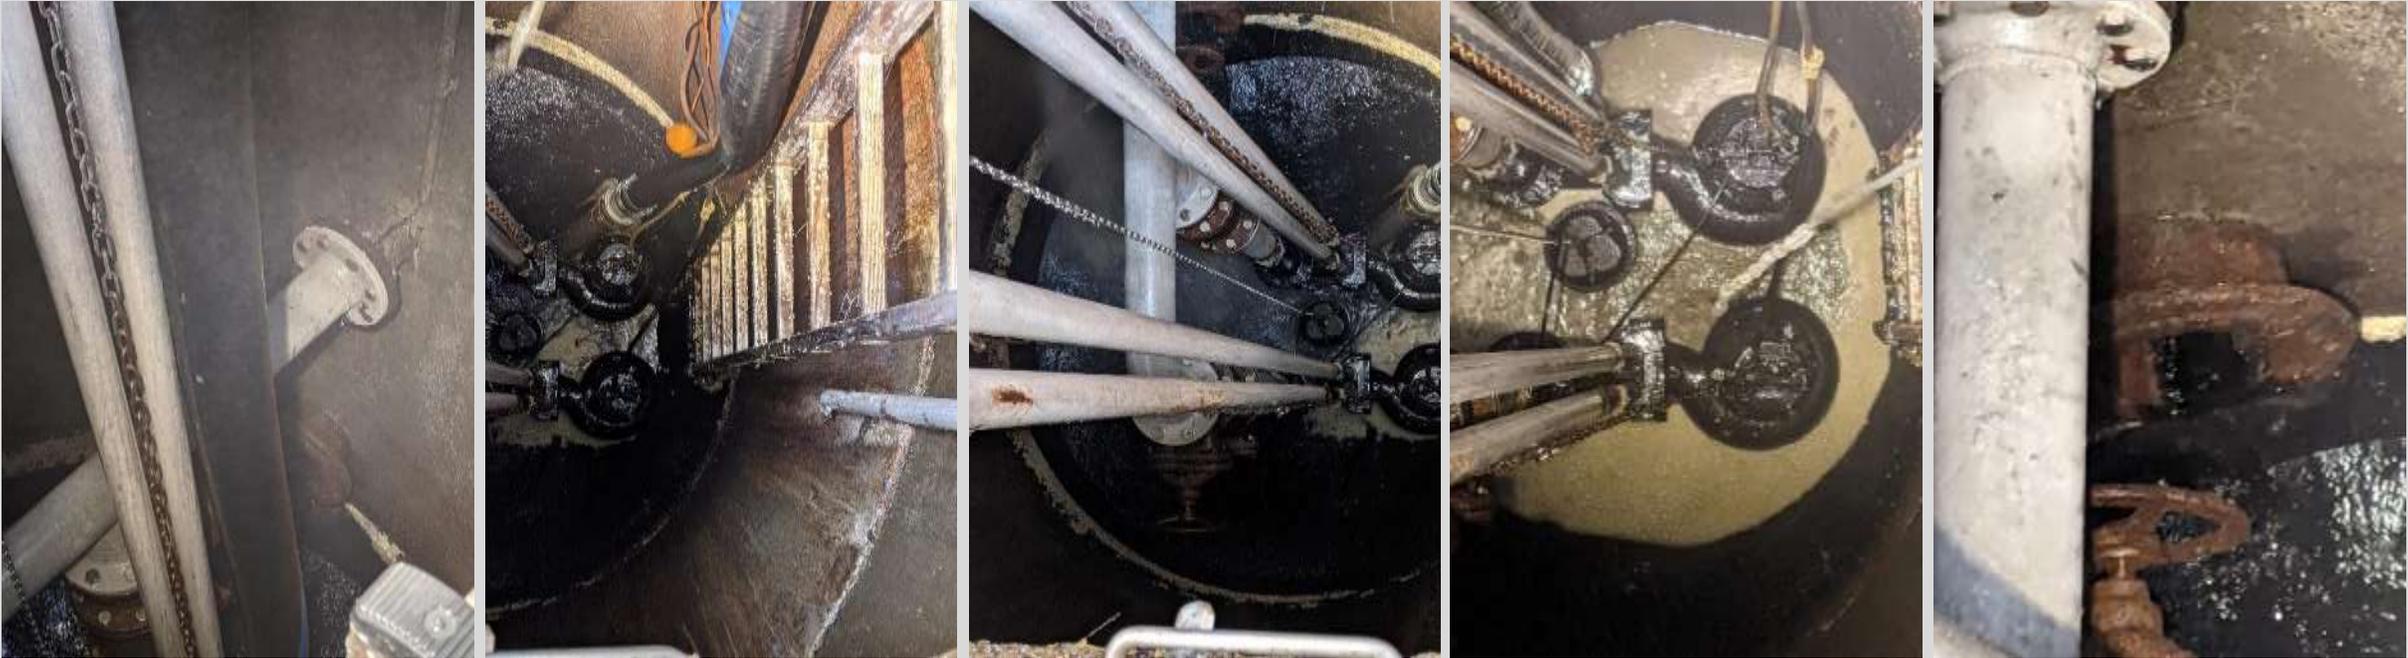
# Schachtbauwerk Müssener Stieg

Sanierungsbedürftig: Einstiegshilfe, Druckrohrleitung, Armaturen  
Allgemeiner Zustand i.O. Sanierung 5-8 Jahre.

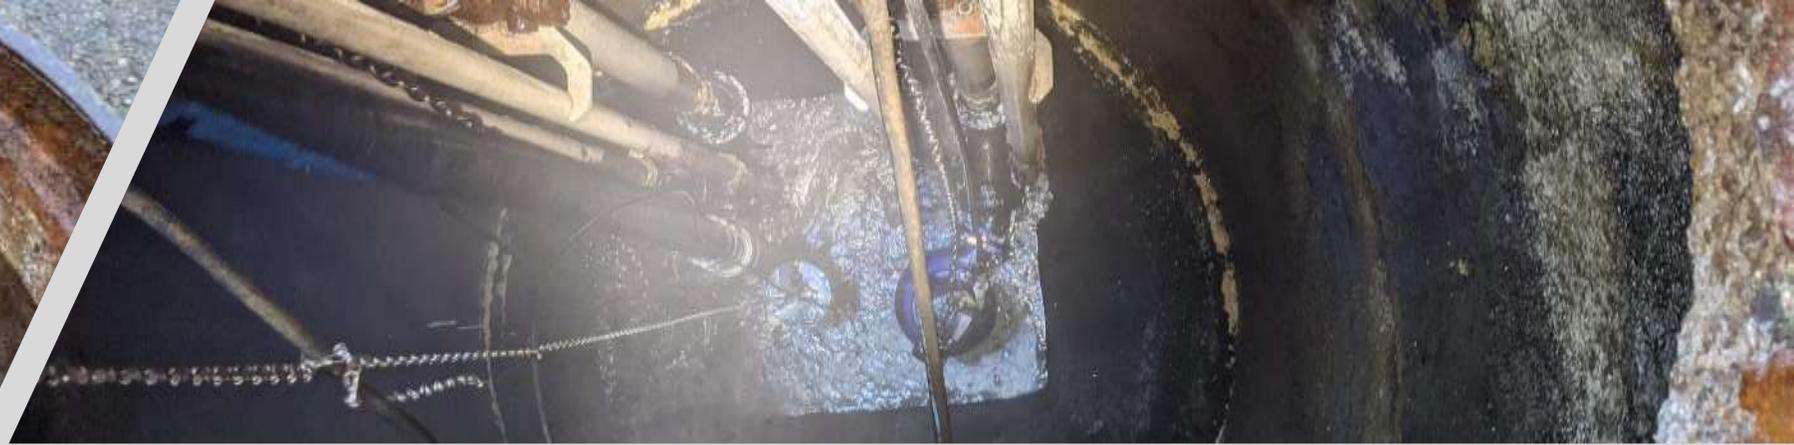
# Schachtbauwerk Ortskern

Armaturen/ Druckrohrleitung, Leiter korrodiert. Allgemeiner Zustand i.O.

Sanierung 3-7 Jahre.

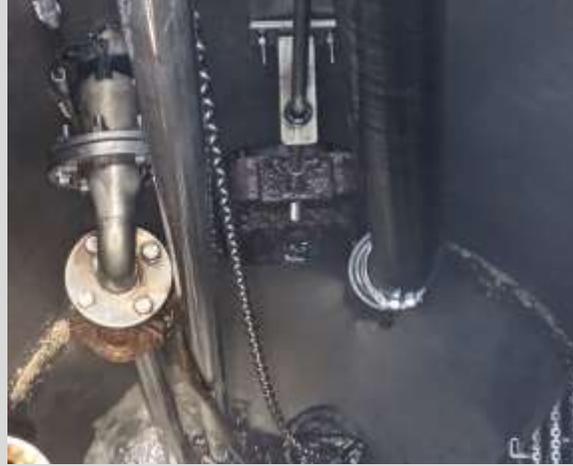
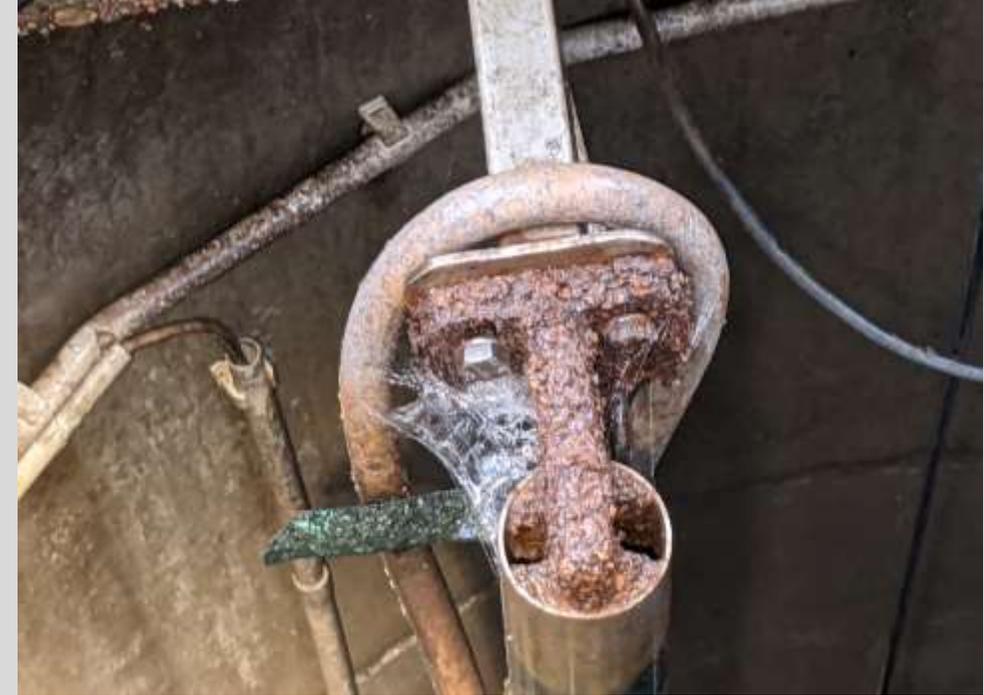
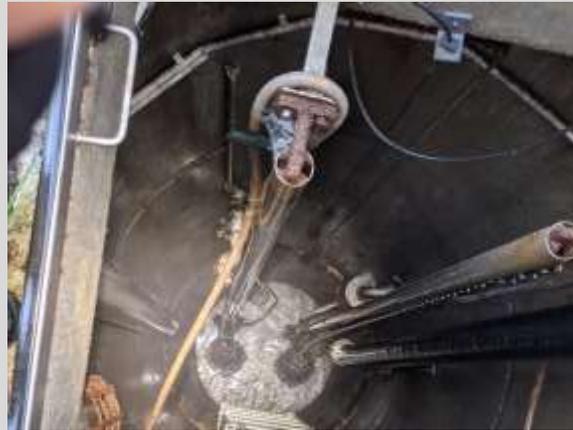
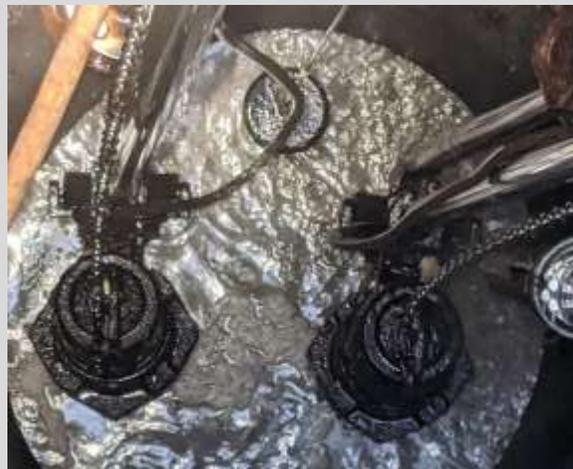
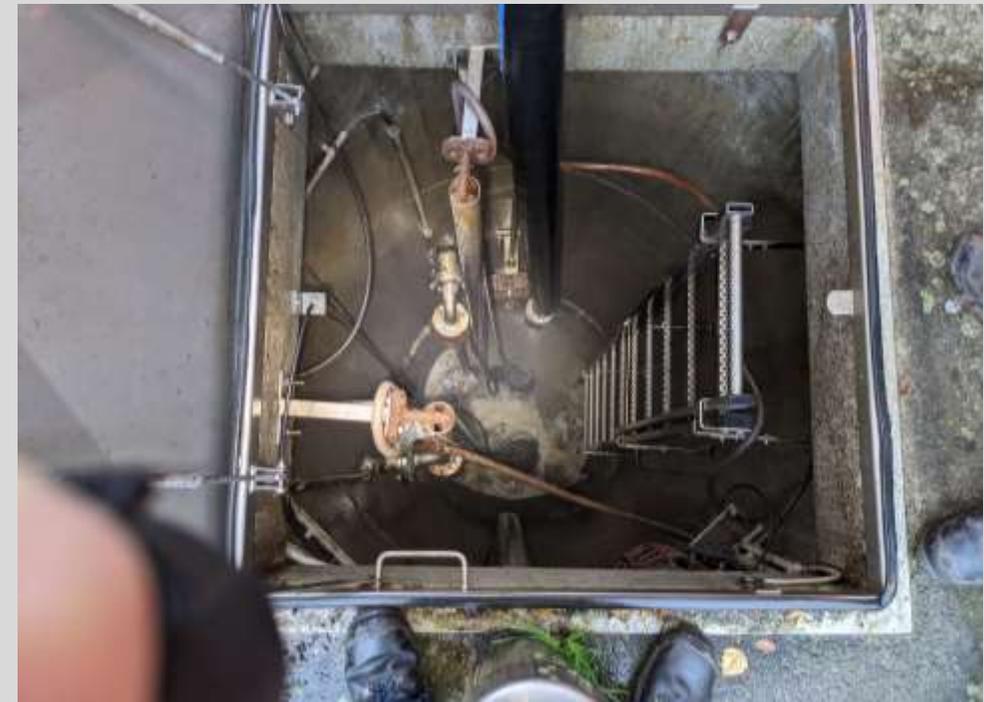
# Schachtbauwerk Steinkrug

Korrosion Rückschlagklappe,  
Korrosion Zulaufschieber.  
Sanierung 5-8 Jahre.

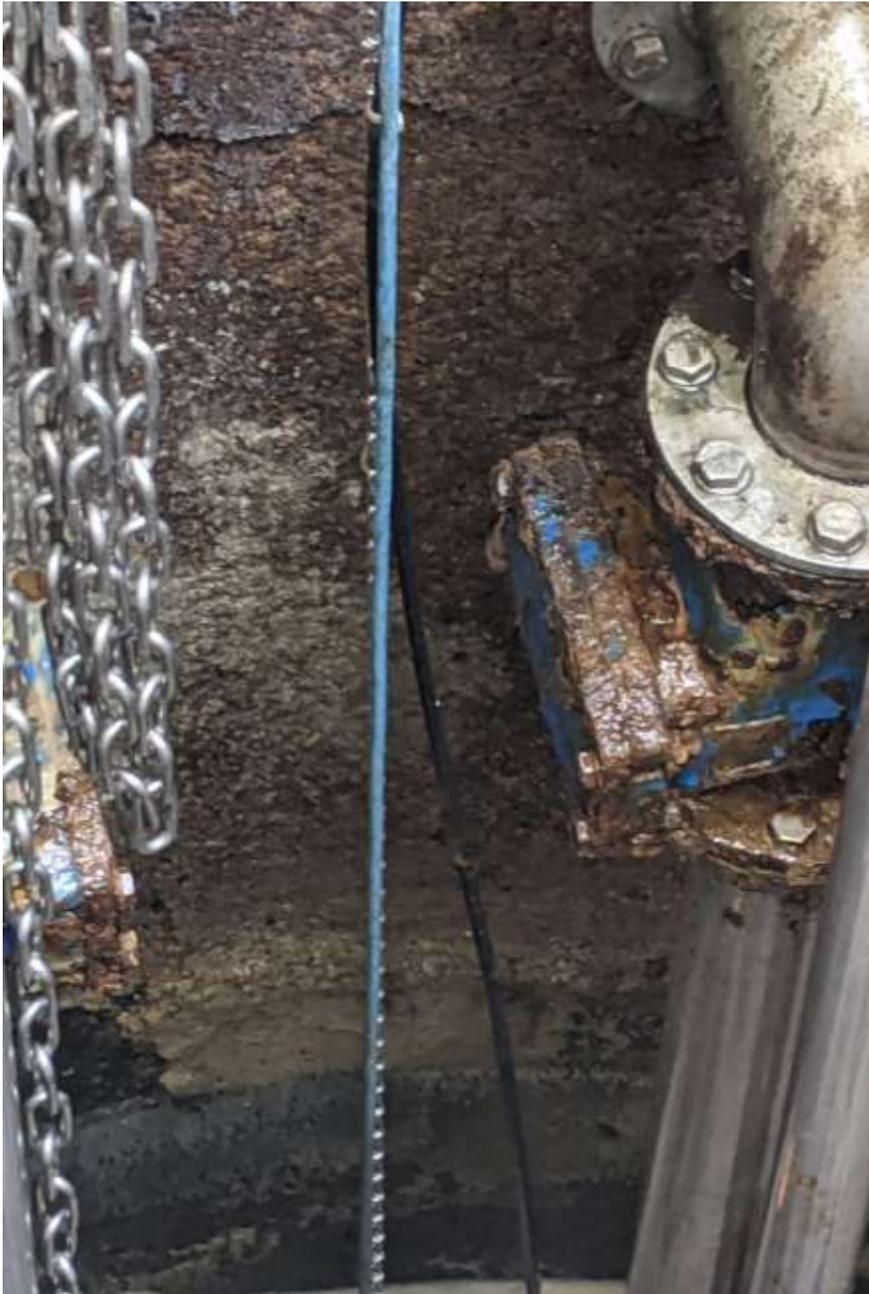
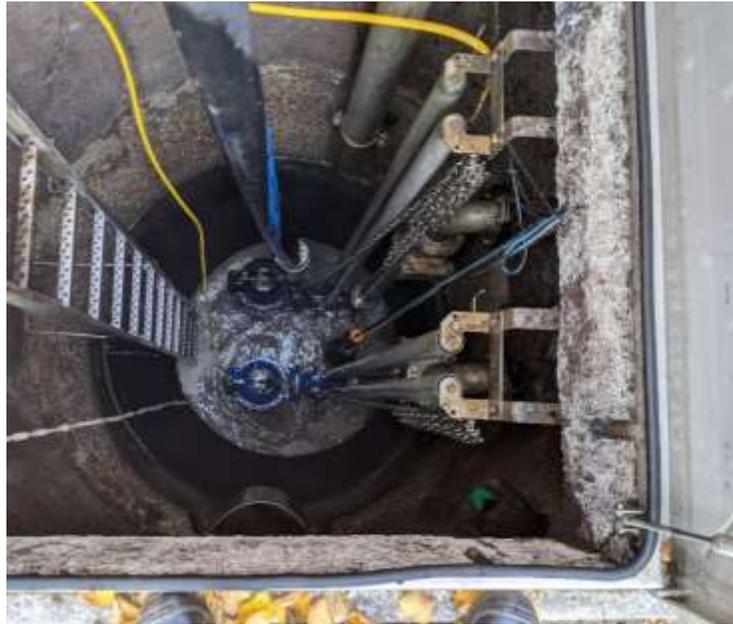
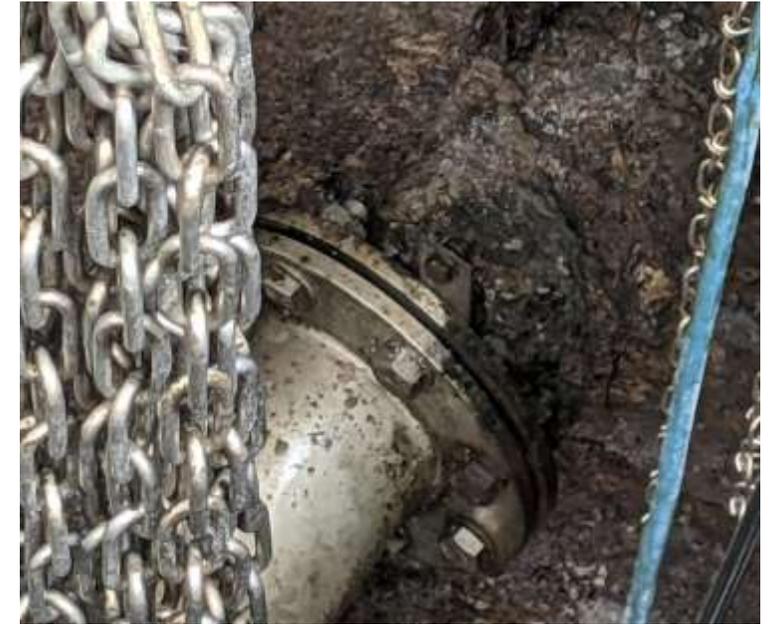
# Schachtbauwerk Übergabe Witzeze

Armaturen leichte Korrosion, Sulfidkonzept in Umsetzung  
Sanierung 5-8 Jahre.
