Zustandsabschätzung Abwasserschächte Kanal Büchendorf im Bereich Übergabeschacht Druckleitung aus Bröthen bis zum Pumpwerk An der Stecknitz

Februar 2022

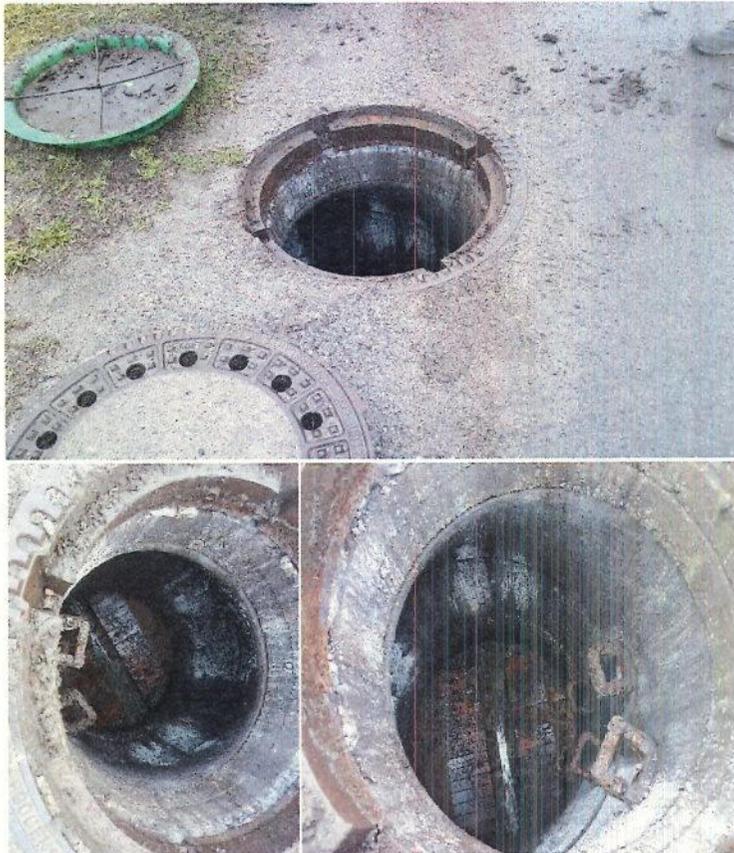
Schacht -1 (0224001001)

- Einbindung Druckrohrleitung aus Bröthen
- beginnende biogene Schwefelsäurekorrosion am Beton
- beginnende Korrosion der Fugen an den Klinkerplatten im Gerinne und Berme
- starke biogene Schwefelsäurekorrosion an den Steigeisen
- mechanisch bedingte Schäden am Auflager der Schachtabdeckung

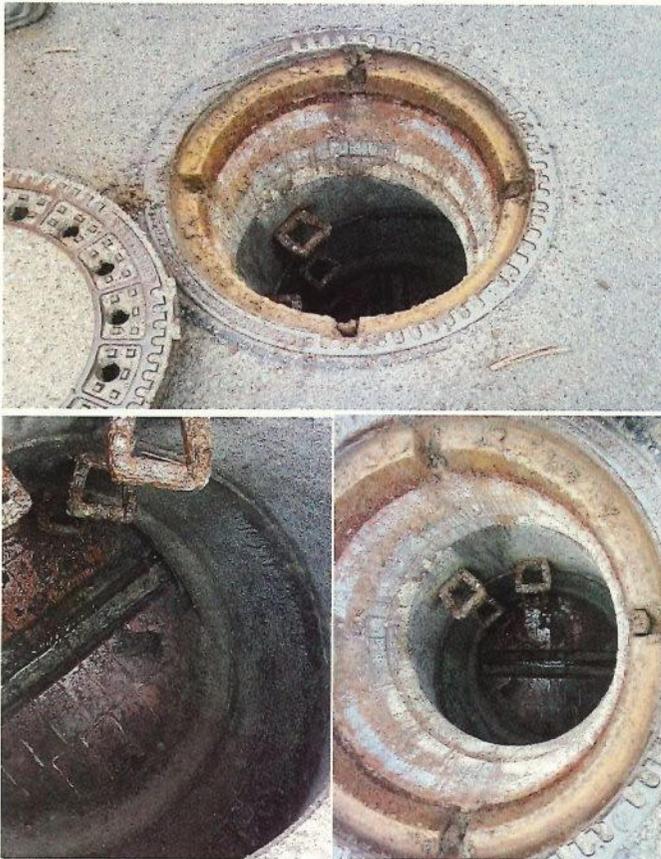
Schacht -2 (0224001002)

- beginnende biogene Schwefelsäurekorrosion am Beton
- beginnende Korrosion der Fugen an den Klinkerplatten im Gerinne und Berme
- starke biogene Schwefelsäurekorrosion an den Steigeisen
- mechanisch bedingte Schäden am Auflager der Schachtabdeckung

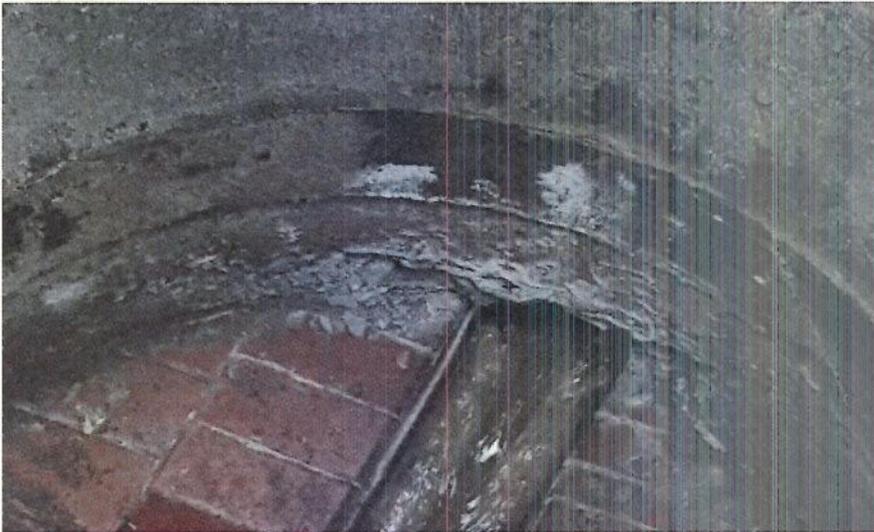
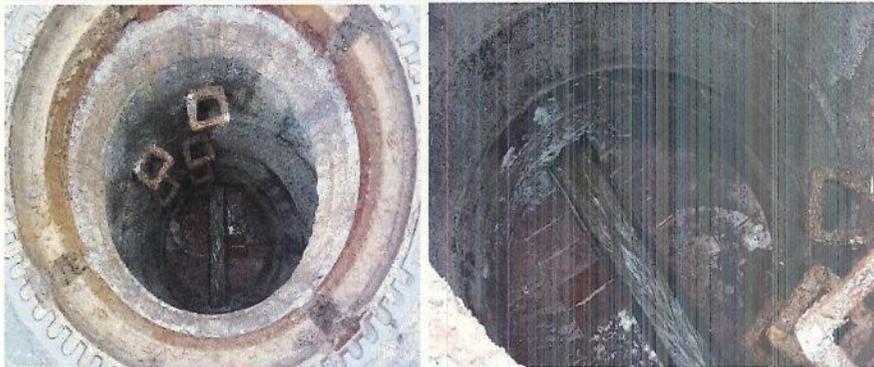
Schacht -3 (0224001003)

- beginnende bis mäßige biogene Schwefelsäurekorrosion am Beton
- stärkere Schäden im Bereich der Kanalrohreinbindung
- beginnende Korrosion der Fugen an den Klinkerplatten im Gerinne und Berme
- starke biogene Schwefelsäurekorrosion an den Steigeisen

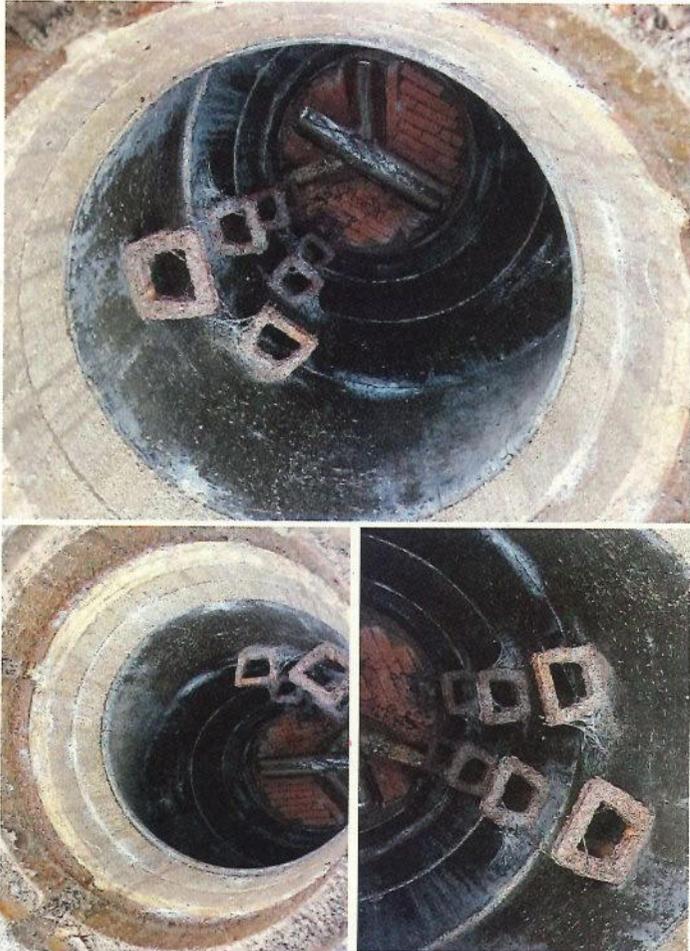
Schacht -4 (0224001004)

- minimale biogene Schwefelsäurekorrosion am Beton
- Altbeschichtung vorhanden Schachtunterteil und Schachtringe
- beginnende Korrosion der Fugen an den Klinkerplatten im Gerinne und Berme
- optisch noch nicht erkennbare biogene Korrosion an den unbeschichteten Auflagerringen
- starke biogene Schwefelsäurekorrosion an den Steigeisen

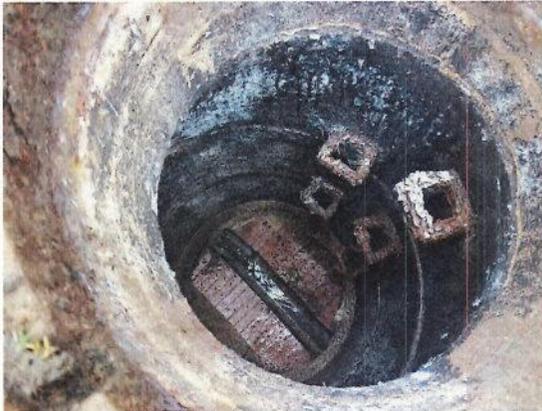
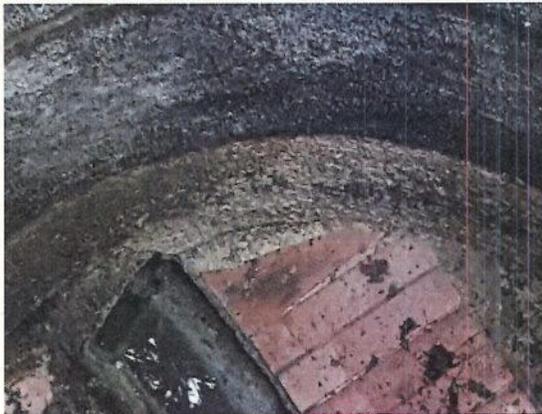
Schacht -5 (0224001005)

- beginnende bis mäßige biogene Schwefelsäurekorrosion am Beton
- Altbeschichtung vorhanden an den Schachtringen
- Schachtunterteil ggf. nicht beschichtet => mäßige bis deutliche Korrosion (bei der Begehung vermutete Fettablagerungen infolge Abwasserrückstau konnte am Folgeschacht nicht verifiziert werden)
- beginnende Korrosion der Fugen an den Klinkerplatten im Gerinne und Berme
- beginnende biogene Korrosion an den unbeschichteten Auflageringen
- sehr starke biogene Schwefelsäurekorrosion an den Steigeisen

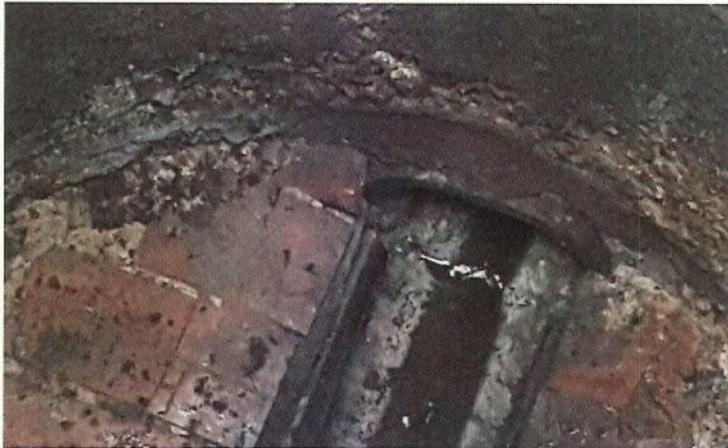
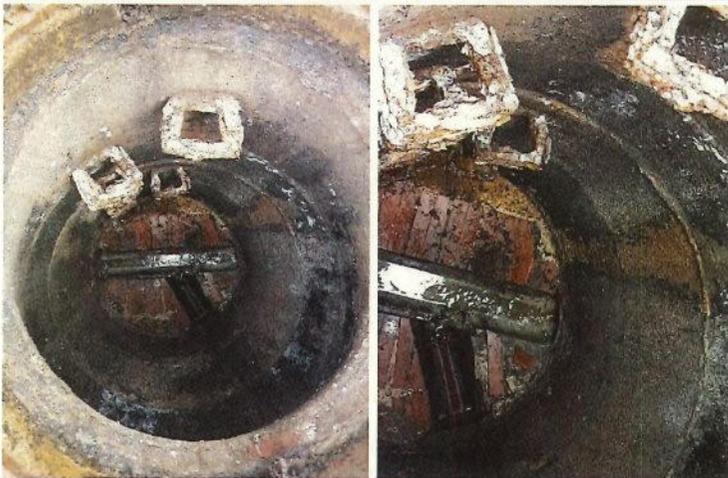
Schacht -6 (0224001006)

- mäßige biogene Schwefelsäurekorrosion am Beton
- Altbeschichtung vorhanden an den unteren Schachtringen
- starke Korrosion der Fugen an den Klinkerplatten im Gerinne und Berme
- teilweise bereits abgelöste und fehlende Klinkerplatten
- sehr starke biogene Schwefelsäurekorrosion an den Steigeisen
- Schachtabdeckung Klasse B125 im Bereich der Fahrbahn (regulär wäre Klasse D400 zu verbauen)
- „Tropfspur“ an der Schachtwand resultiert aus Oberflächenwasserzufluss bei Niederschlag => oberflächennahe Auswaschungen

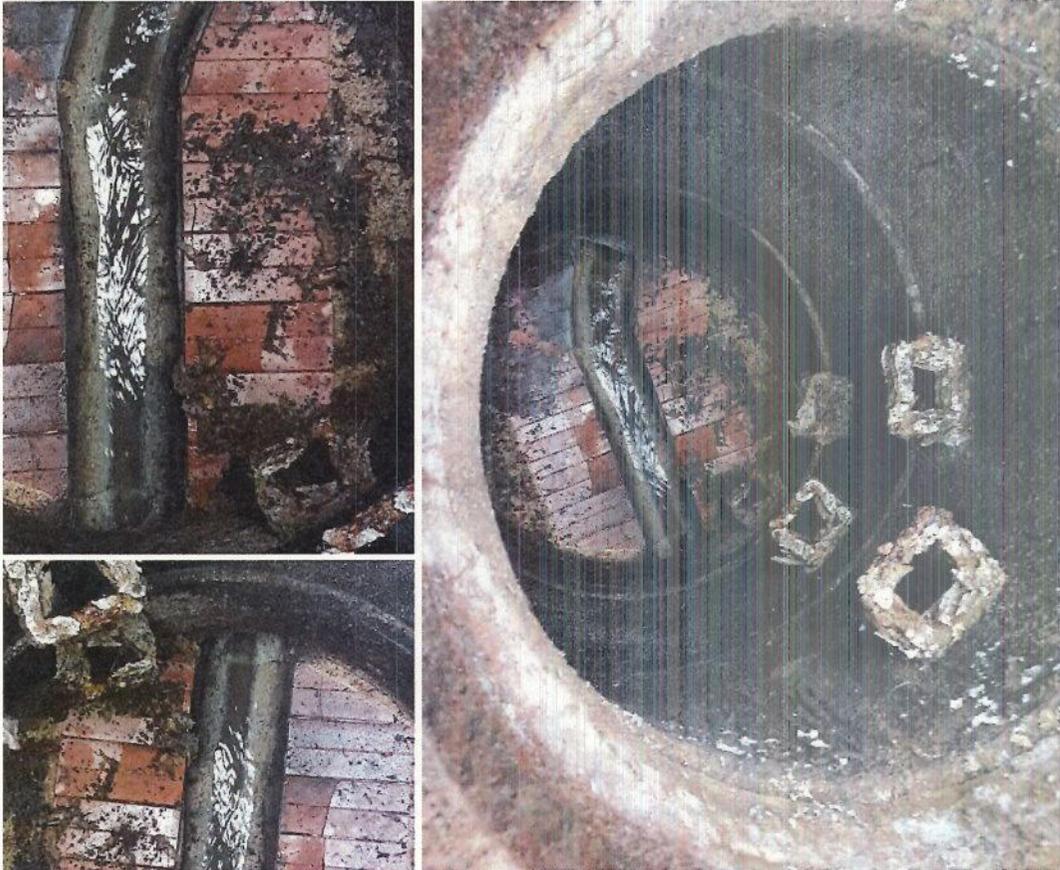
Schacht -7 (0224001007)

- mäßige biogene Schwefelsäurekorrosion am Beton
- Altbeschichtung vorhanden an den unteren Schachtringen
- starke Korrosion der Fugen an den Klinkerplatten im Gerinne und Berme
- großflächig abgelöste, gebrochene und fehlende Klinkerplatten
- extrem starke biogene Schwefelsäurekorrosion an den Steigeisen, teilweise komplett zerstört

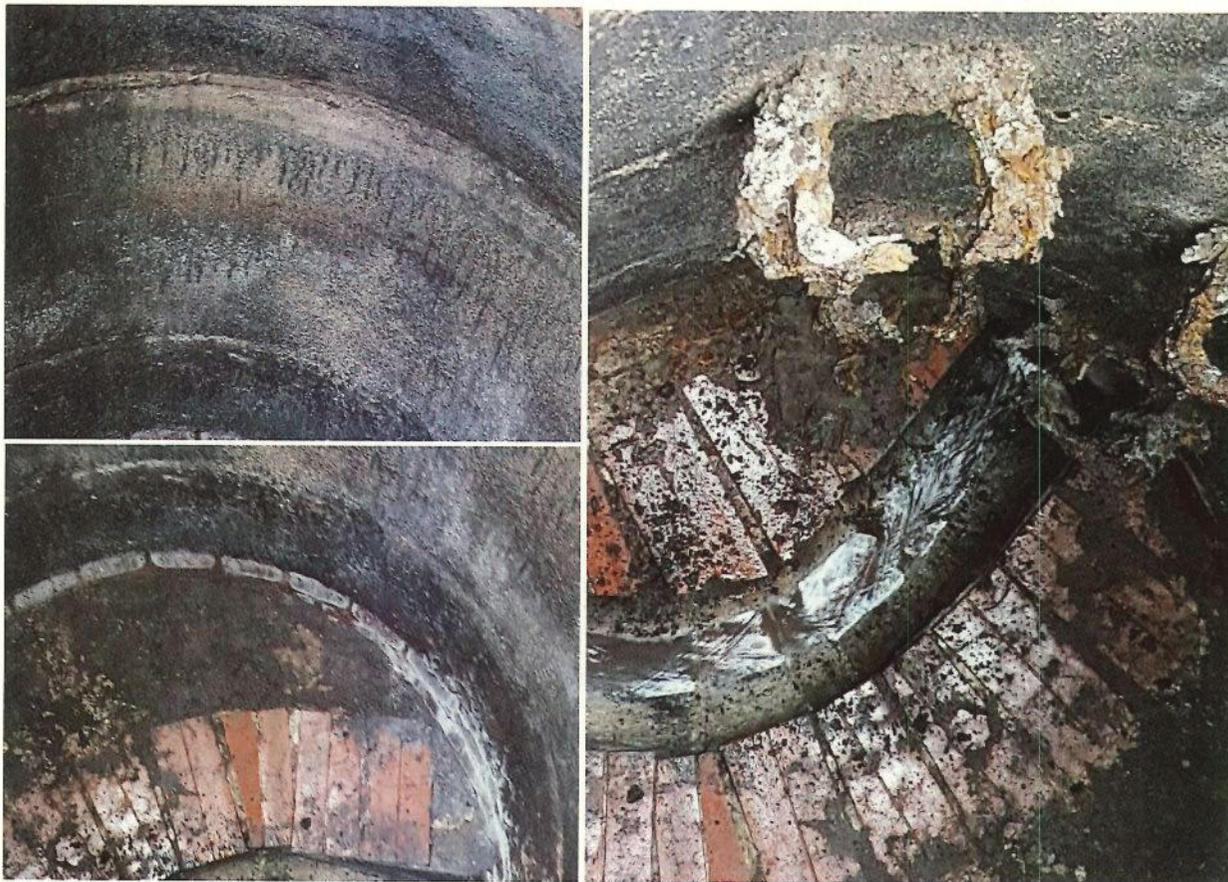
Schacht -8 (0224001008)

- mäßige biogene Schwefelsäurekorrosion am Beton
- vorhandene Altbeschichtung teilweise bereits abgelöst
- starke Korrosion der Fugen an den Klinkerplatten im Gerinne und Berme
- extrem starke biogene Schwefelsäurekorrosion an den Steigeisen, teilweise komplett zerstört

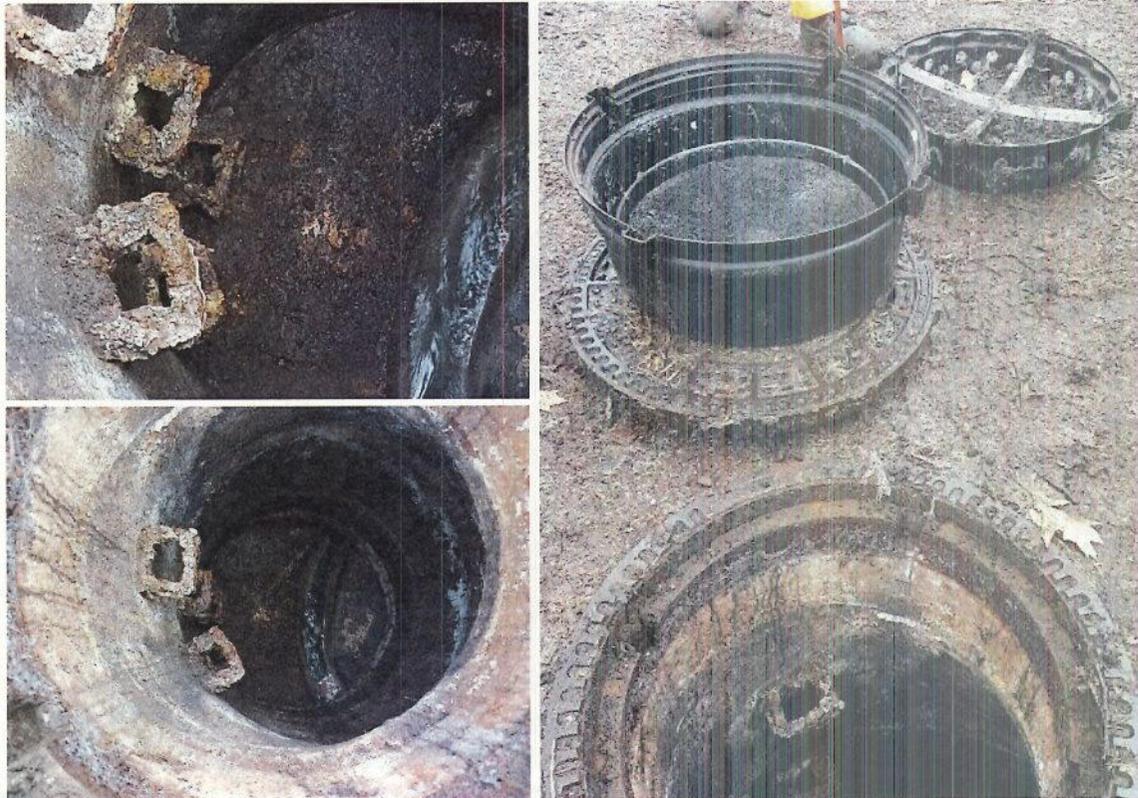
Schacht -9 (0224001009)

- mäßige biogene Schwefelsäurekorrosion am Beton
- Altbeschichtung vorhanden an den unteren Schachtringen
- oberer Bereich Schachtringe und Auflageringe mit mäßiger Korrosion
- mutmaßlich Korrosion der Fugen an den Klinkerplatten im Gerinne und Berme
- Ablagerungen im Bereich der Berme
- extrem starke biogene Schwefelsäurekorrosion an den Steigeisen, teilweise komplett zerstört
- Geruchsfilter mit schlechter Randdichtung (Geruchsbelästigungen der unmittelbaren Anwohner ist sehr wahrscheinlich zu erwarten)

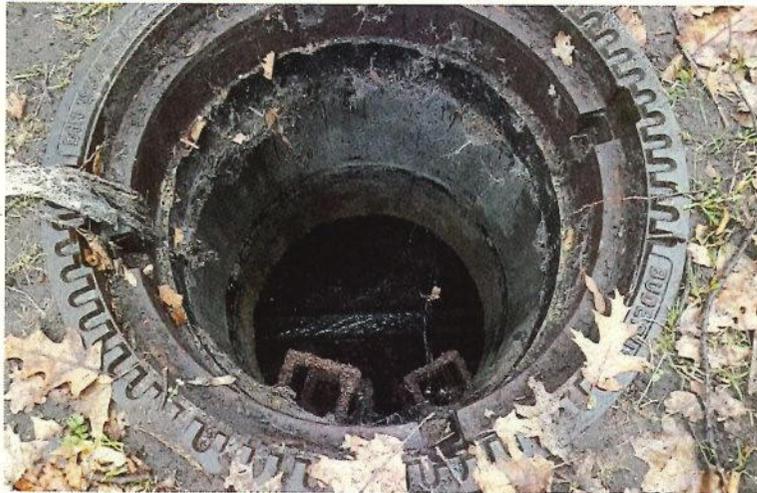
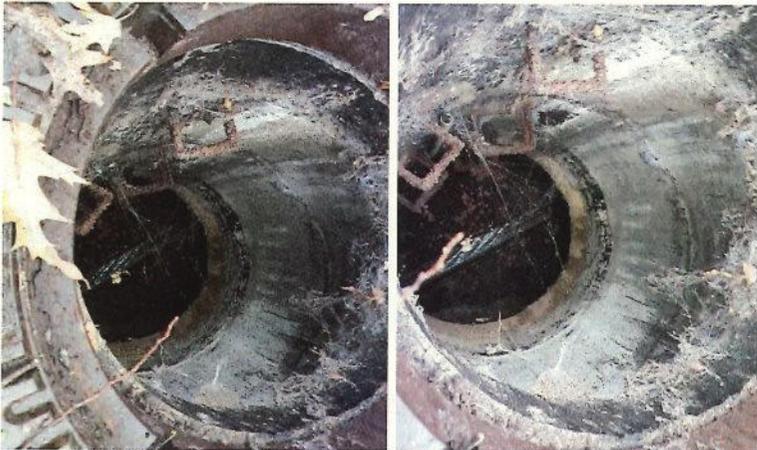
Schacht -10 (0224005018)

- mäßige biogene Schwefelsäurekorrosion am Beton
- vorhandene Altbeschichtung teilweise abgelöst
- merkliche Schwefelablagerungen an der Schachtwand
- optisch wenig Korrosion der Fugen an den Klinkerplatten im Gerinne und Berme
- extrem starke biogene Schwefelsäurekorrosion an den Steigeisen
- Abdeckplatte augenscheinlich unbeschichtet, Korrosionszustand an der Unterseite nicht einschätzbar, i.d.R. jedoch kritischer als an der Schachtwand
