# **Zustandsabschätzung Pumpwerk**

## **Witzeeze, Heideblock**

**Februar 2022**

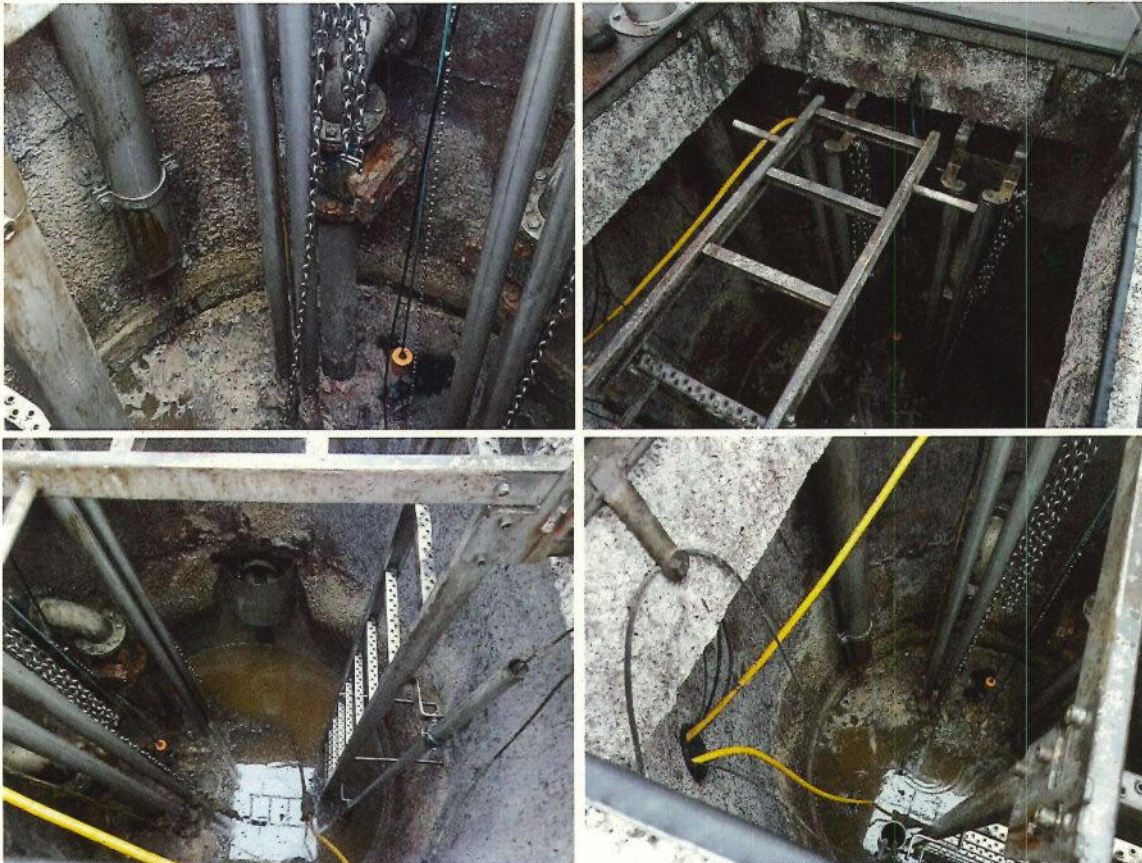
## Einschätzung baulicher Zustand:

- sehr starke biogene Schwefelsäurekorrosion am Beton
- Unterwasserbereich ist noch sehr gut erhalten
- hoher Materialabtrag am Baukörper, insbesondere Bereich 1 m oberhalb Wasserspiegel

- Die Sanierung des Pumpwerks ist aus Sicht des Korrosionsschutzes kurzfristig zu empfehlen, Umsetzung noch 2022.
- Derzeit sind noch keine Bewehrungseisen sichtbar, weiterer Korrosionsfortschritt lässt jedoch zusätzlichen Aufwand für einen dann ggf. notwendigen Bewehrungskorrosionsschutz erwarten.
- Die wesentlichen Edelstahlbauteile der Pumpen sind nach Reinigung wieder einbaubar.
- Teile der Ausrüstung, vor allem die Rückschlagklappen sind zu erneuern.
- Die Aufwendungen der Sanierung wurden mit ca. 62.500,- Euro netto geschätzt.

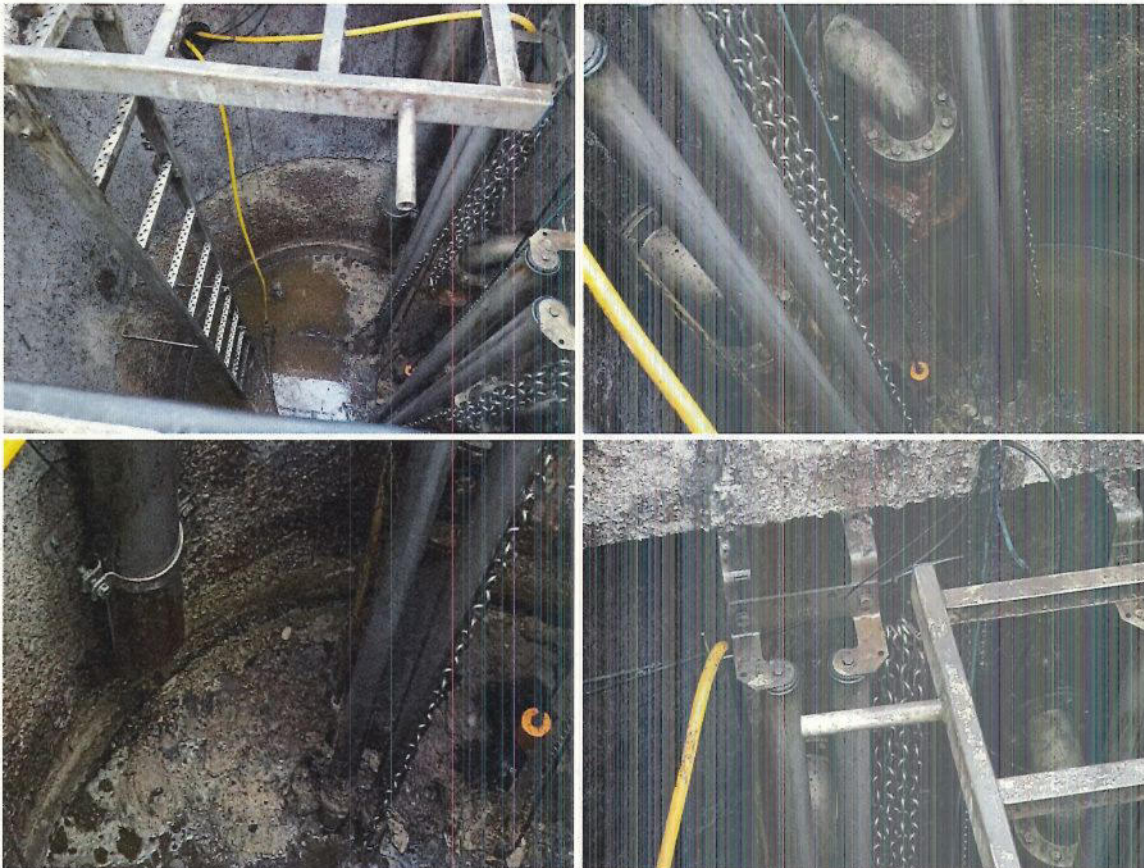
## Einschätzung Zustand Ausrüstung:

- beginnende bis mäßige Korrosion an den Edelstahlbauteilen (Einstiegsleiter, Führungsstangen, Verrohrung)
- starke Korrosion der Rückschlagklappen
- beginnende Korrosion an den Flanschverbindungen und Halterungen
- Korrosion an der Belüftungsleitung
