# **Schulverband Büchen**

## **Informationsvorlage**

#### **Sachstände Schulerweiterung (7. und 8. BA), Brandschadensanierung MZH**

## **Sachstand Brandschaden MZH**

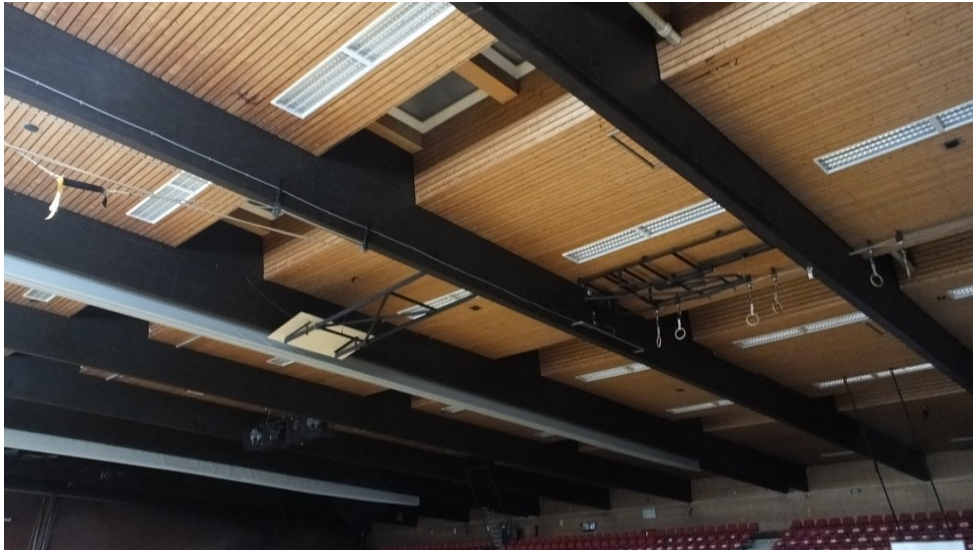
Die Dachbinder mussten einer Riss-Sanierung unterzogen werden, um sie langfristig zu schützen und die Tragfähigkeit zu erhalten. Da die Risse nicht durch den Brandschaden verursacht wurden, fallen diese Arbeiten nicht unter den Versicherungsschutz. Die Schäden sind deutlich geworden, nachdem die Unterdecke abgebrochen war und die Binder durch den Statiker überprüft worden sind. Die Arbeiten waren zwingend erforderlich. Da die Halle gerade eingerüstet ist und die Sanierung der Risse vor dem neuen brandbedingten Anstrich der Binder erfolgen muss, wurde die Riss-Sanierung direkt beauftragt und inzwischen bereits ausgeführt. Im Rahmen der Versicherungsleistung erhalten die Binder noch einen geruchsbindenden hellen Anstrich.

Abbildung 1: Binder und Deckenbekleidung vor Demontage

Zukünftig bedürfen die Binder einer regelmäßigen Kontrolle im 5-Jahres-Rhythmus. Daher kann auch die Deckenverkleidung nicht wie zuvor hergestellt werden, sondern darf max. den obersten Bereich der Binder verdecken.

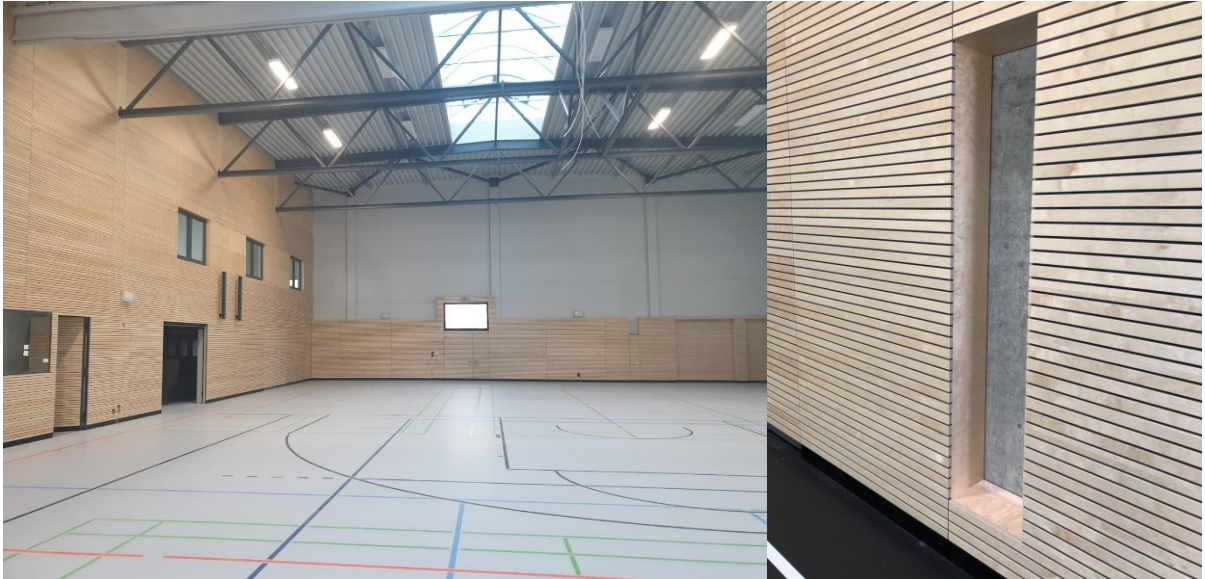
Abbildung 2: Prallschutz mit Lamellensystem

Die neuen Vorgaben bzgl. des Brandschutzes verlangen einen schwer entflammaren Prallschutz. Daher ist eine Wiederherstellung mit Filzbedeckung auf einer Holzunterkonstruktion nicht mehr möglich. Ein Prallwand-System, dass den sportlichen Anforderungen und den Brandschutzanforderungen entspricht und zeitgleich gute akustische Eigenschaften bietet ist eine Konstruktion mit Holzlamellen. Hierfür wird aktuell ein Angebot erarbeitet. Die Abstimmung mit der Versicherung steht noch aus. Die Abbildung 2 zeigt einen optischen Eindruck des

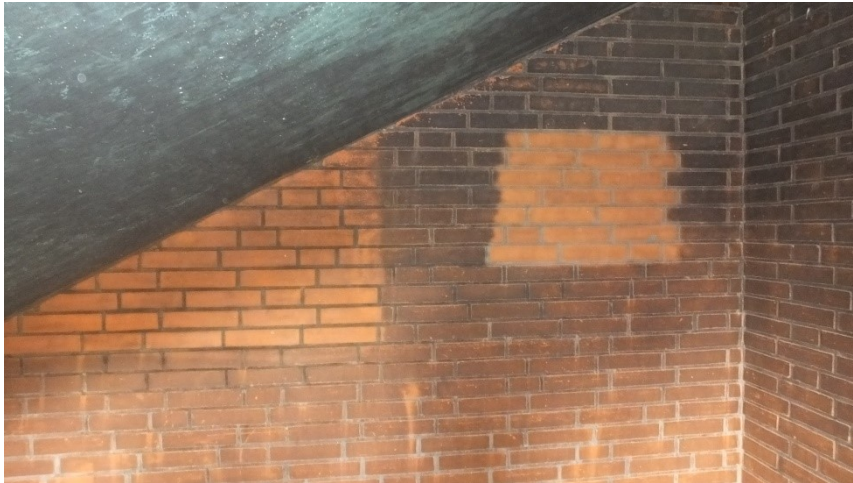
Die Reinigung der Klinkerwände an den Giebelwänden der Halle und im Stiefelgang sowie im Treppenhaus allein mit dem Kärcher hat zu keinem zufriedenstellenden Ergebnis geführt. Am 19.10. hat daher ein Probestrahlen mit zwei unterschiedlichen Techniken stattgefunden. Man sieht deutliche Unterschiede der Ergebnisse (Abbildung 3). Das CO<sub>2</sub>-Verfahren (Abbildung 4) erbringt kein gutes Ergebnis und schädigt zudem die Steine.

Abbildung 3: CO2-Strahlen (links) vs. Mikrostrahlen (rechts)  
Das Ergebnis des Mikrostrahlens (mit Puder; Abbildung 5) ist hervorragend und wurde in der Zwischenzeit bereits mit der Versicherung abgestimmt und ausgeführt.

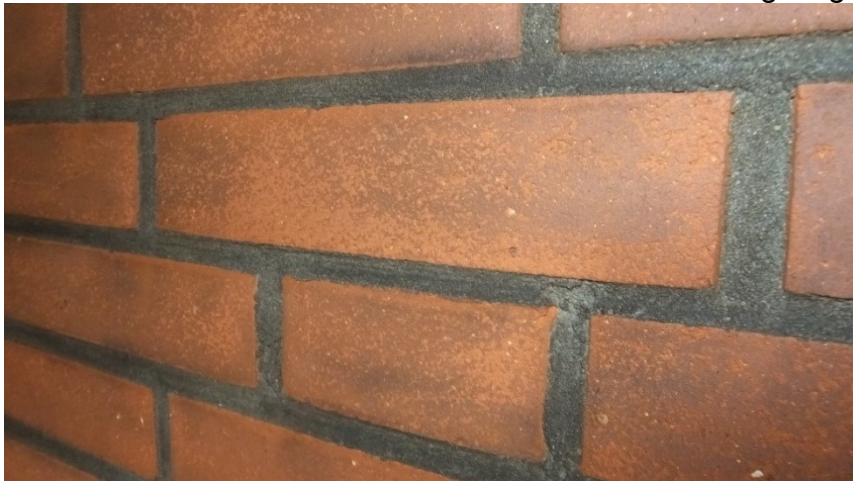
Abbildung 4: CO2-Strahlen mit Beschädigungen an den Klinkern

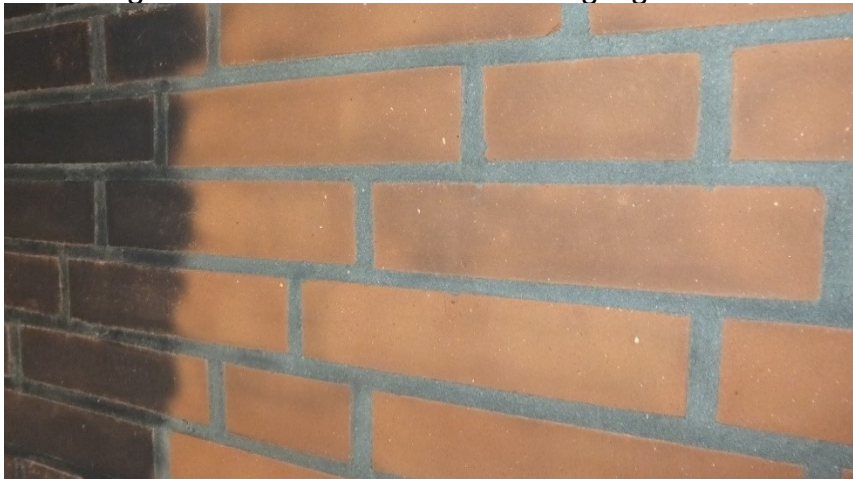
Abbildung 5: Ergebnis Mikrostrahlen
