# Gefährdungsbeurteilung

für das Feuerwehrhaus in der Raiffeisenstraße 6

aufgestellt durch  
Kathrin Pick & Marcus Hobein  
Büchen im September 2020

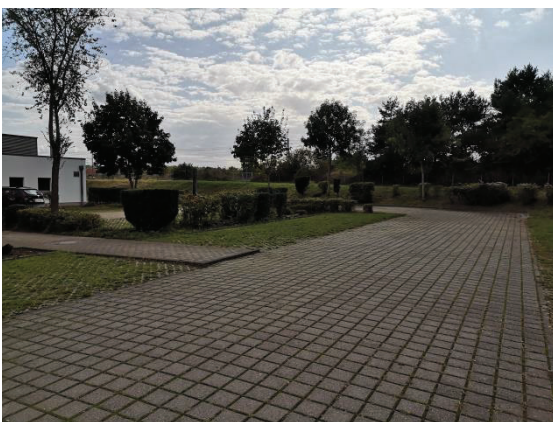
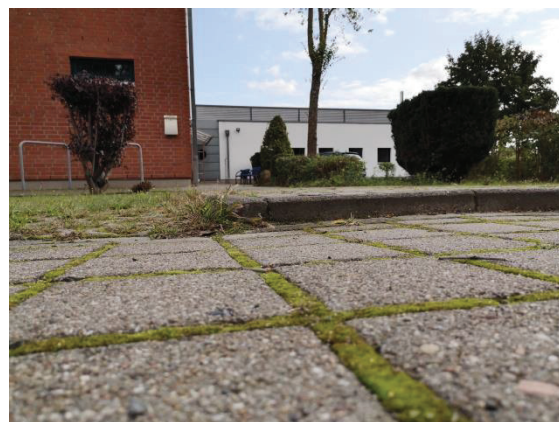
Die Fußwege für die Feuerwehrangehörigen verlaufen hindernisfrei auf direktem Weg zum Alarmeingang (d.h. nicht um Hindernisse herum oder über Hindernisse hinweg). Der Parkplatz besteht aus Rasengittersteinen und ein Teil Fußweges führt über einen kleinen Absatz. Um Unfälle durch Stolpern und Umknicken zu vermeiden, sind PKW-Stellplätze eben, trittsicher und frei von Stolperstellen zu gestalten. Dies gilt auch für Einrichtungen zur Oberflächenentwässerung (z.B. Ablaufrinnen und Kanaldeckel). Rasengittersteine, Schotterrasen oder grober Schotter sind nicht geeignet.

Des Weiteren wird der gesamte Parkplatz bei Dunkelheit nicht schattenfrei ausgeleuchtet. Die Beleuchtungsstärken, besonders im Eingangsbereich müssen gemessen werden.

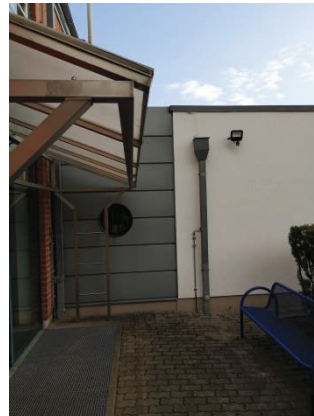
Schmelzwasser tropft von der Überdachung des Alarmeingangs und friert am Boden zu einer Eisfläche fest.

| Ermittlung der Gefährdung | Risiko | | | Schutzziel | Mangel | Maßnahme(n) |
|---|---|---|---|---|---|---|
| Unfall und Gesundheitsgefahr durch Stolpern und Stürzen | 2 | 4 | 8 | <p>Der Abstreifrost vor der Eingangstür ist eben eingebaut und rutschhemmend</p> <p>ASR A 1.8<br/>ArbStättV Anhang Nr. 1.8<br/>DGUV Information 205-008</p> | <p>Im Winter tropft Schmelzwasser vom Dach und friert darauf fest - Rutschgefahr</p> | <p>kurzfristige Lösung: Räumdienst streut regelmäßig ab</p> <p>langfristig: Umbau Dach</p> |

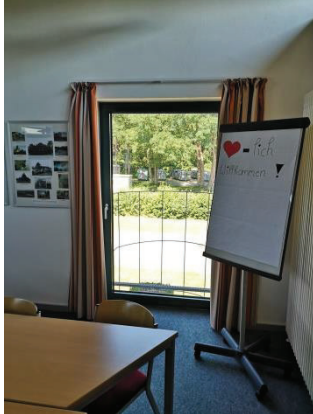
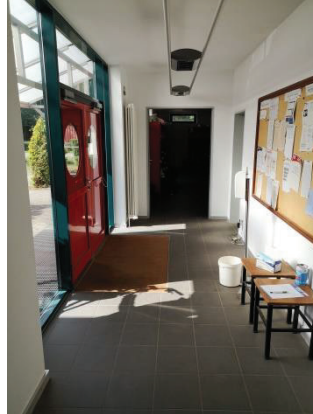
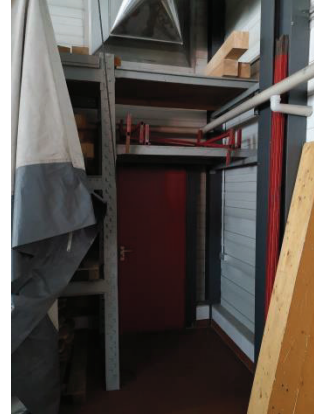
Es ist kein Flucht- und Rettungsplan vorhanden bzw. entsprechend angebracht. Eine selbstleuchtende oder nachleuchtende Rettungswegekennzeichnung gibt es nicht.

Notausgänge, Feuerlöscher und Erste-Hilfe-Kästen sind nicht entsprechend gekennzeichnet

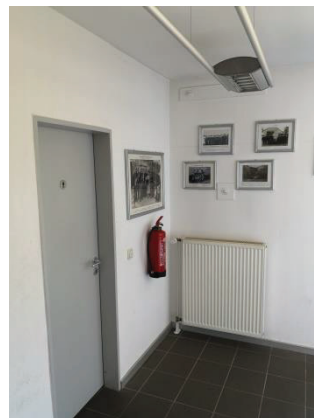
Es lassen sich nicht alle Notausgangstüren jederzeit von innen ohne Schlüssel öffnen.

**Eine schnelle Entfluchtung ist somit nicht gewährleistet.**

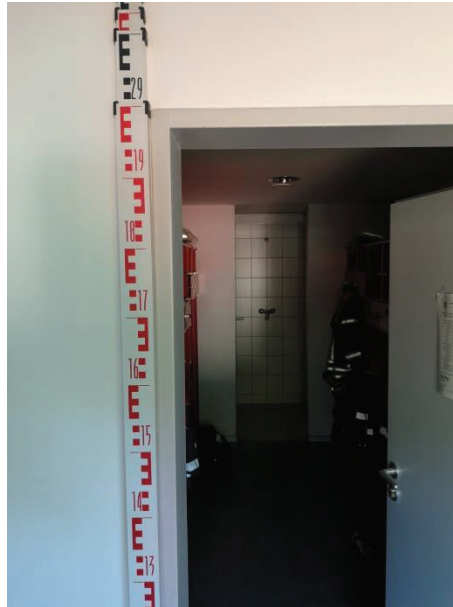
Ob alle Glastüren oder Wände aus bruchsicherem Glas bestehen oder die Glasfläche (bis auf das obere Drittel in Türen) gegen Eindrücken gesichert ist oder mit einem Splitterschutz versehen ist, ist nicht bekannt.

Türen mit mehr als  $\frac{3}{4}$  Glasfläche und lichtdurchlässige Wände sind auf Augenhöhe nicht deutlich gekennzeichnet. Hierdurch besteht die Unfall- und Gesundheitsgefahr durch Anstoßen.

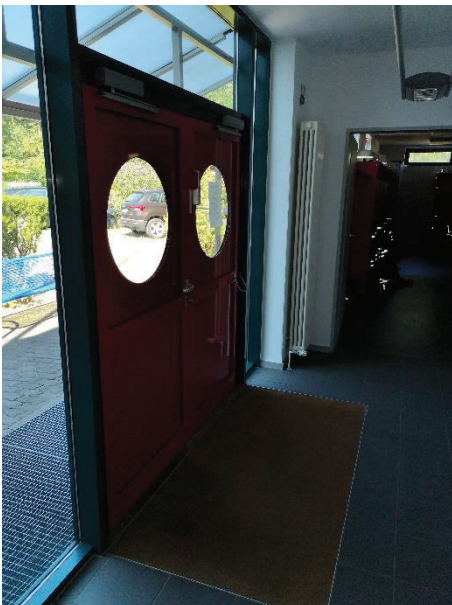
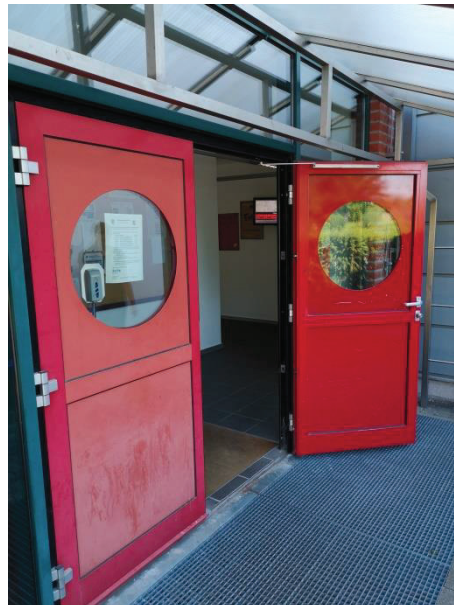
Die Eingangstür lässt sich nur nach außen öffnen, entgegengesetzt des Alarmweges. Als Notausgang muss sie sich jederzeit und ohne Schlüssel öffnen lassen können, was hier nicht der Fall. Die Tür ist ebenfalls nicht als Notausgang entsprechend gekennzeichnet.

Das Abstreifrost vor der Eingangstür ist eben eingebaut und rutschhemmend. Im Winter bildet sich hier jedoch oftmals durch Schmelzwasser vom Vordach eine Eisfläche. Der Abstreifer für Feinschmutz innen hinter der Eingangstür ist eben und ohne Stolperfallen verlegt und gegen Wegrutschen gesichert. Dieser ist jedoch zu klein. Er muss in Laufrichtung über die gesamte Durchgangsbreite mindestens 1,5m lang sein.

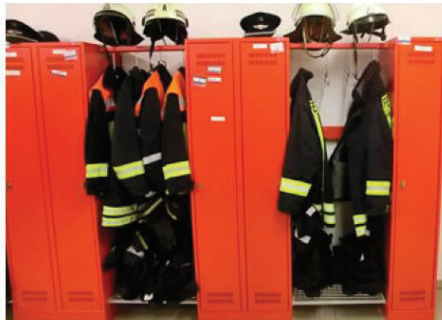
Die persönliche Schutzausrüstung von Feuerwehrangehörigen kann im Einsatz durch Kontakt mit gefährlichen und gesundheitsschädlichen Stoffen kontaminiert werden. Daher muss aus hygienischen Gründen eine gesonderte Aufbewahrung der persönlichen Schutzausrüstung, getrennt von der Privatkleidung, erfolgen (sogenannte Schwarz-Weiß-Trennung).

Bild 3: der Möglichkeit zur Schwarz-Weiß-Trennung durch r PSA im offenen Teil und der privaten Sachen im daneben

Beispiel für eine Schwarz-Weiß Trennung

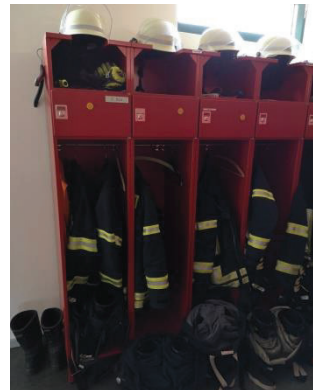
Bestand

Es gibt keine „schwarz-weiß-Trennung“ zwischen Einsatzkleidung und Privatkleidung.

### Hierdurch besteht eine Gesundheitsgefahr durch die Verschleppung von Gefahr- und Biostoffen.

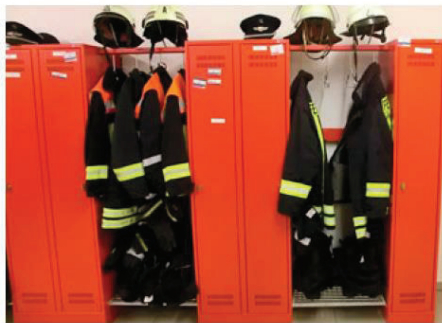
Die persönliche Schutzausrüstung von Feuerwehrangehörigen kann im Einsatz durch Kontakt mit gefährlichen und gesundheitsschädlichen Stoffen kontaminiert werden. Daher muss aus hygienischen Gründen eine gesonderte Aufbewahrung der persönlichen Schutzausrüstung, getrennt von der Privatkleidung, erfolgen (sogenannte Schwarz-Weiß-Trennung).

Bild zeigt die Möglichkeit zur Schwarz-Weiß-Trennung durch die PSA im offenen Teil und der privaten Sachen im Spind daneben

Beispiel für eine Schwarz-Weiß-Trennung

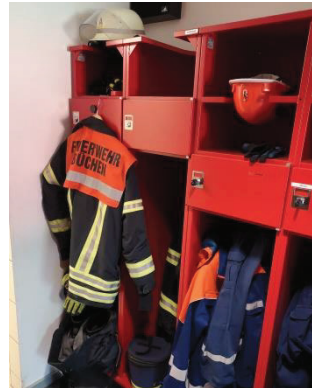
Bestand

Es gibt keine „schwarz-weiß-Trennung“ zwischen Einsatzkleidung und Privatkleidung. Hierdurch besteht eine Gesundheitsgefahr durch die Verschleppung von Gefahr- und Biostoffen.

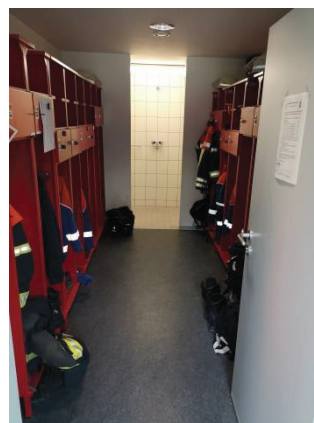
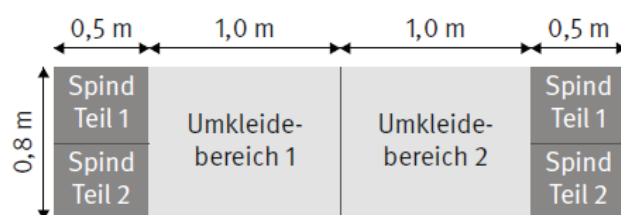
Es ist kein ausreichender Platz vor den Spinden vorhanden, dass noch andere Feuerwehrangehörige an sich Umziehenden vorbei laufen können.

Hierdurch besteht eine Unfall- und Gesundheitsgefahr durch Anstossen, Stolpern und Stürzen.

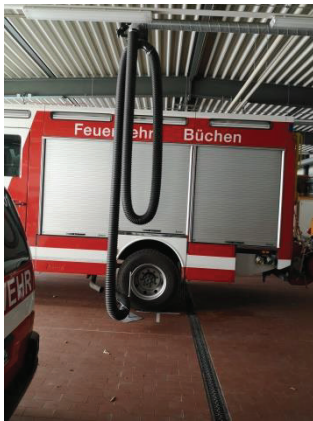
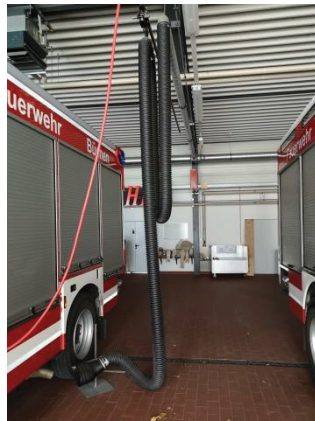
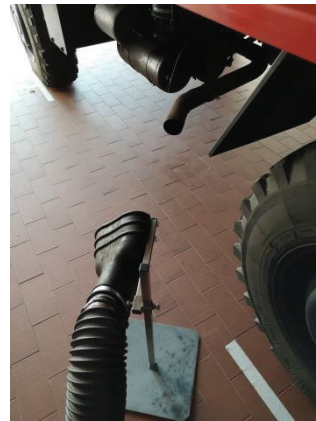
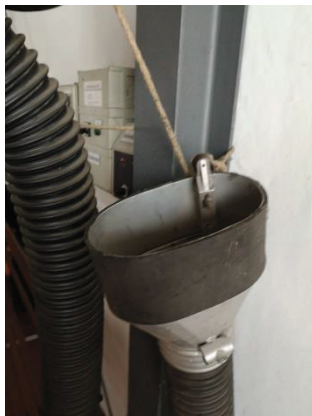
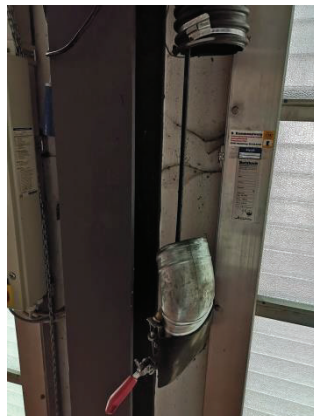
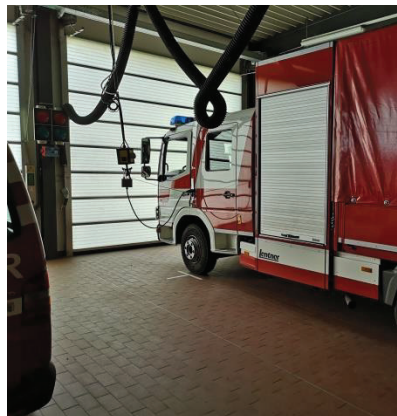
Dieselmotorenemission sind grundsätzlich am Abgasaustritt zu erfassen. Abgasabsaugungen müssen mit Unterdruck arbeiten und so gestaltet sein, dass sie die Abgase an der Austrittsstelle möglichst vollständig erfassen. Die Schläuche müssen strömungstechnisch so gestaltet sein, dass sich innen möglichst keine Dieselmotoremissionen ablagern können. Dies ist bei der im Feuerwehrhaus verbauten Variante nur bedingt der Fall.

Eine bis zum Hallentor mitfahrende und dort automatisch ausklinkende Absaugvorrichtung ist eine geeignete Lösung, um eine Gefährdung durch Fahrzeugabgase in der Fahrzeughalle sowie durch zurück schnellende Abgasschläuche zu verhindern. Die Abgase der Fahrzeuge (Dieselmotoremissionen) werden zum Teil abgeführt. Die Absaugtüllen der Absauganlage fahren nicht mit bis zum Hallentor. Bei dem Einsatzleitwagen und dem Mannschaftstransportwagen (VW Busse) ist keine Absaugung vorhanden bzw. durch die Konstruktion des Auspuffes und der Absauganlage eine Absaugung nicht möglich. Des Weiteren sind die Absaugtüllen bei den beiden Stellplätzen defekt.

**Hierdurch besteht eine Gesundheitsgefahr durch Dieselmotoremissionen.**

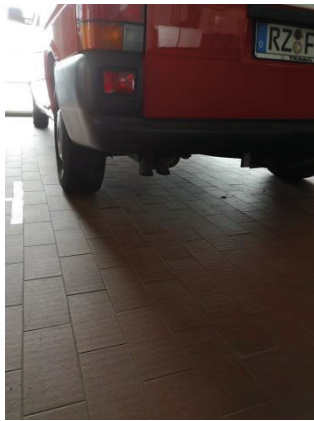
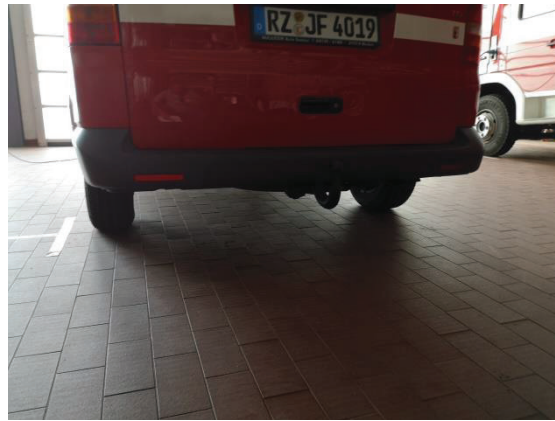
Die Abgasschläuche sind von oben zum Teil dicht an die Fahrzeuge zum Auspuff herabgeführt. Sie bilden keine Stolperstellen.

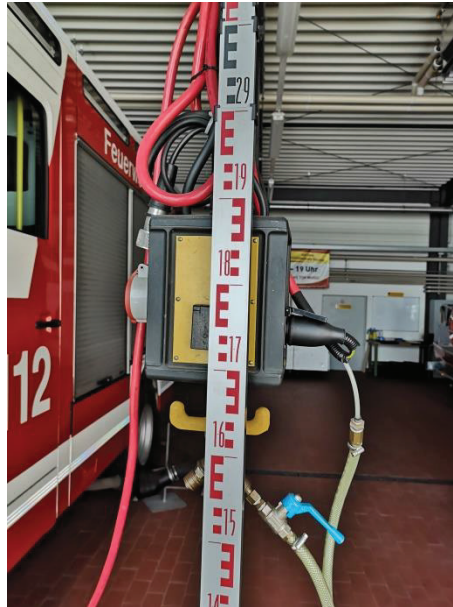
Einrichtungen für die Batterieerhaltung müssen so aufgehängt sein, dass sie keine Anstoßstellen für Köpfe bilden (oberhalb von 2,20m).

**Dies ist hier nicht der Fall. Hierdurch besteht eine Unfall- und Gesundheitsgefahr des Anstoßens.**

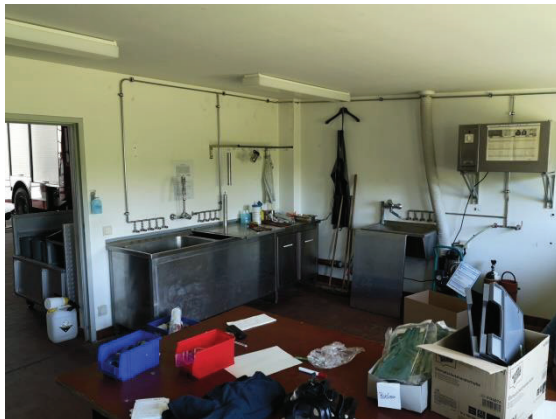
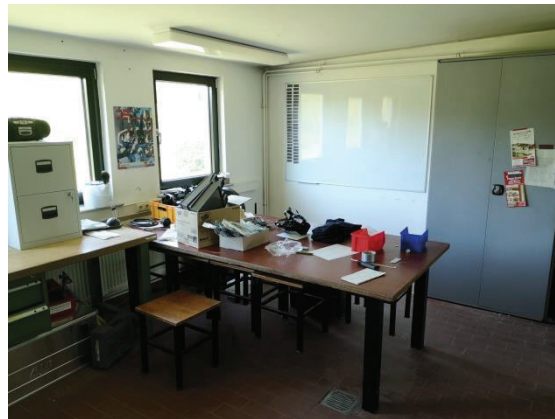
Es muss sichergestellt sein, dass in Werkstätten zur Reinigung, Prüfung und Instandhaltung der Persönlichen Schutzausrüstung ein sicheres und ergonomisches Tätigwerden möglich ist. Insbesondere sind Gefährdungen durch Kontamination, Kontakt mit Reinigungs- und Desinfektionsmitteln sowie durch schädliche Dämpfe, Lärm- und Vibrationen zu vermeiden. Speziell im Hinblick auf Atemschutzwerkstätten ist dies nicht der Fall.

Es gibt kein Zwischenlager für verschmutzte/kontaminierte Atemschutzgeräte mit einem Durchladesystem/Durchreiche/Schleuse.

Konstruktionsbedingt gibt es keinen Schwarzbereich zur Anlieferung und Grobreinigung (mit entsprechender Belüftung). Es gibt keinen definierten Weißbereich zur Wartung und Pflege der Ausrüstungsgegenstände sowie der Persönlichen Schutzausrüstung.

| Gefährdungsbeurteilung für: Werkstätten, Lager | | | | | | |
|---|---|---|---|---|---|---|
| Gesundheitsgefahr durch die Verschleppung von Gefahr- und Biostoffen | 4 | 4 | 16 | Es ist sicherzustellen, dass in Werkstätten zur Reinigung, Prüfung und Instandhaltung von PSA ein sicheres und ergonomisches Tätigwerden möglich ist. Insbesondere sind Gefährdungen durch Kontaminationen, Kontakt mit Reinigungs- und Desinfektionsmitteln sowie durch schädliche Dämpfe, Lärm- und Vibrationen zu vermeiden. (betrifft speziell die Atemschutzwerkstatt)<br>DGUV 205-208 | Nicht vorhanden:<br>Schwarzbereich - Anlieferung, Grobreinigung<br>Mit entsprechender Belüftung<br>Weißbereich: Wartung und Pflege, PSA-Logistik (Geräteverwaltung, -dokumentation, -archivierung), Lager, Abholung.<br>Zwischenlager für verschmutzte/kontaminierte Atemschutzgeräte.<br>Durchladesystem/Durchreiche/Schleusw | Den Vorschriften entsprechender Umbau |

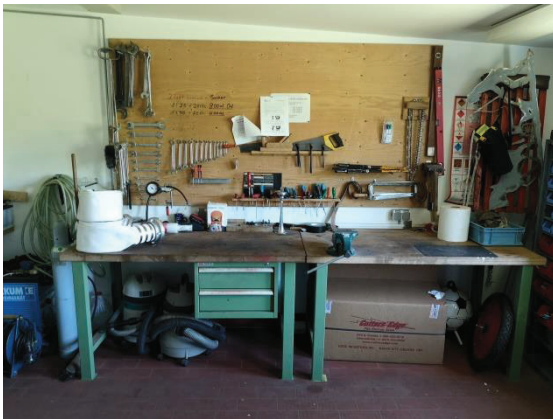
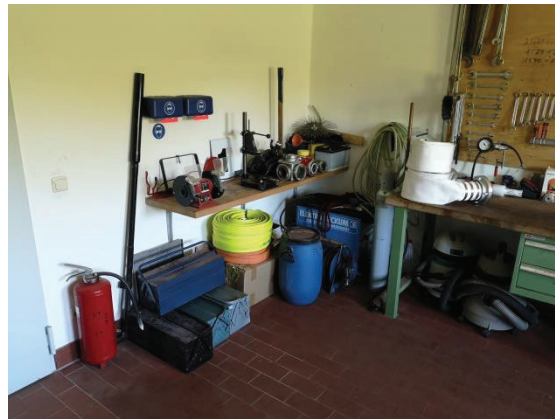
- ☛ Beleuchtungsstärke 300 bis 500 LUX blendfrei in Abhängigkeit der Arbeitsaufgabe
- ☛ Die Leuchten müssen gegen mechanische Beanspruchung geschützt sein
- ☛ Verkehrswegbreiten (mind. 0,875m) und Arbeitsplatzmaße (mind 8m<sup>2</sup>) müssen berücksichtigt werden.
- ☛ Stell- und Funktionsflächen vor Werkstattmaschinen
- ☛ Der Fußboden muss frei von Stolperstellen sein und der Rutschhemmung R 10 entsprechen
- ☛ Die Anschlüsse der Maschinen müssen so verlegt werden, dass sie gegen Beschädigungen geschützt sind und keine Stolperstellen bilden
- ☛ Eine Stromversorgung ortsveränderlicher Anlagen elektrische Betriebsmittel durch Energieleisten an der Wand oder über der Decke befestigte Energieampeln
- ☛ Eine Stromversorgung über 30 mA FI-Schutzschalter
- ☛ Je nach Maschineneinsatz sollten Lärminderungsmaßnahmen berücksichtigt werden

Die vorhandenen Werkzeuge und Maschinen in der Werkstatt müssen einwandfrei funktionieren und mit den entsprechenden Schutzvorrichtungen versehen sein. Dies muss überprüft werden.

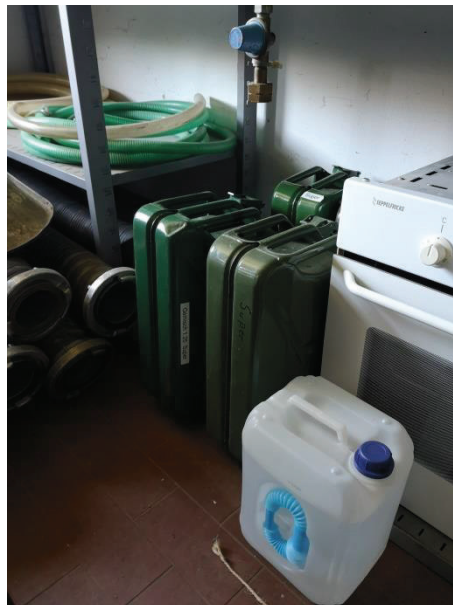
Gefahrstoffe (z.B. Benzin, Flüssiggas und Reinigungsmittel) werden nicht außerhalb des Feuerwehrhauses oder in speziellen Lagern gelagert. Dadurch entsteht eine Gefährdung für Personen und Umwelt. Auch die entsprechenden Sicherheitsdatenblätter sind nicht vorhanden.

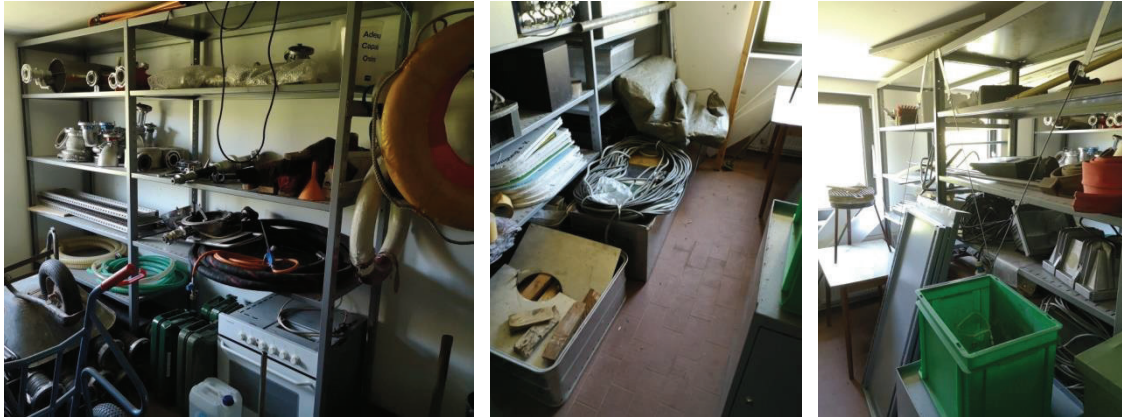
Gefahrstoffe aus Hilfeleistungseinsätzen (Ölbindemittel) werden nicht außerhalb des Feuerwehrhauses zwischengelagert. Es besteht eine Unfall- und Gesundheitsgefahr durch Gefahrstoffe.

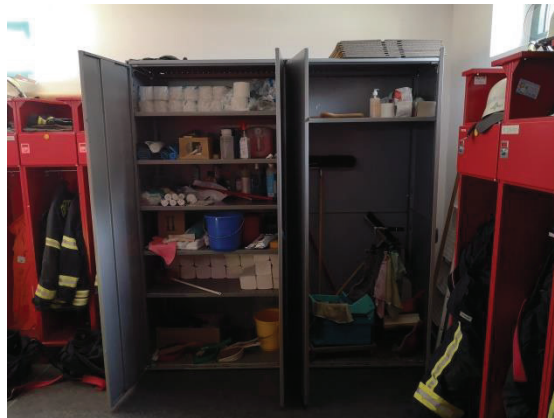
In den Werkstätten sind keine Hygiene, Desinfektions- und Hautpflegeeinrichtungen vorhanden.

Es ist ebenfalls kein gesonderter Putzmittelraum vorhanden.
