# **Zustandsabschätzung Pumpwerk**

## **Witzeeze, Heideblock**

**Februar 2022**

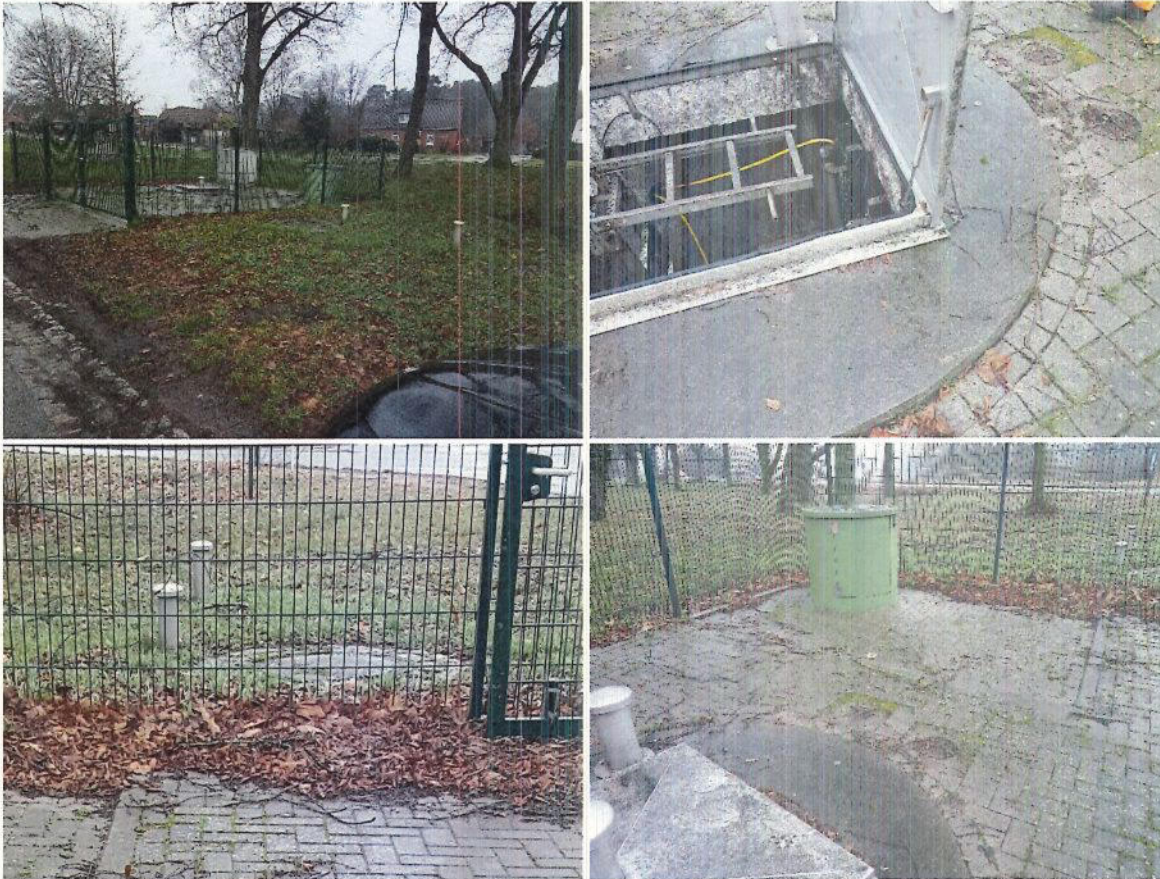
# Pumpwerk Witzeze (Heideblock)

- Pumpwerk auf umzäunten Gelände
- Durchmesser 2 m
- Tiefe ca. 4,50 m
- 2 Tauchmotorpumpen
- Schachtabdeckung Edelstahl 1,25m x 1,25m
- Separater MID-Schacht
- Dosierung für Abwasserchemikalien (Nitrat)
