# Übersichtslageplan Schleppkurvenprüfung 3-achsiger Müllfahrzeug

| Bauvorhaben:<br>Neubau u. Sanierung<br>der Erschließung im OT<br>Nüssau (Steinautal) 2. + 3. BA | | gemessen:<br>bearbeitet:<br>geprüft: | |
| Voruntersuchung<br>Verkehrskonzept<br>im OT Nüssau | | Übersichtslageplan<br>Schleppkurvenprüfung Müllfahrzeug<br>Büchen<br>Maßstab: 1 : 3000 | |

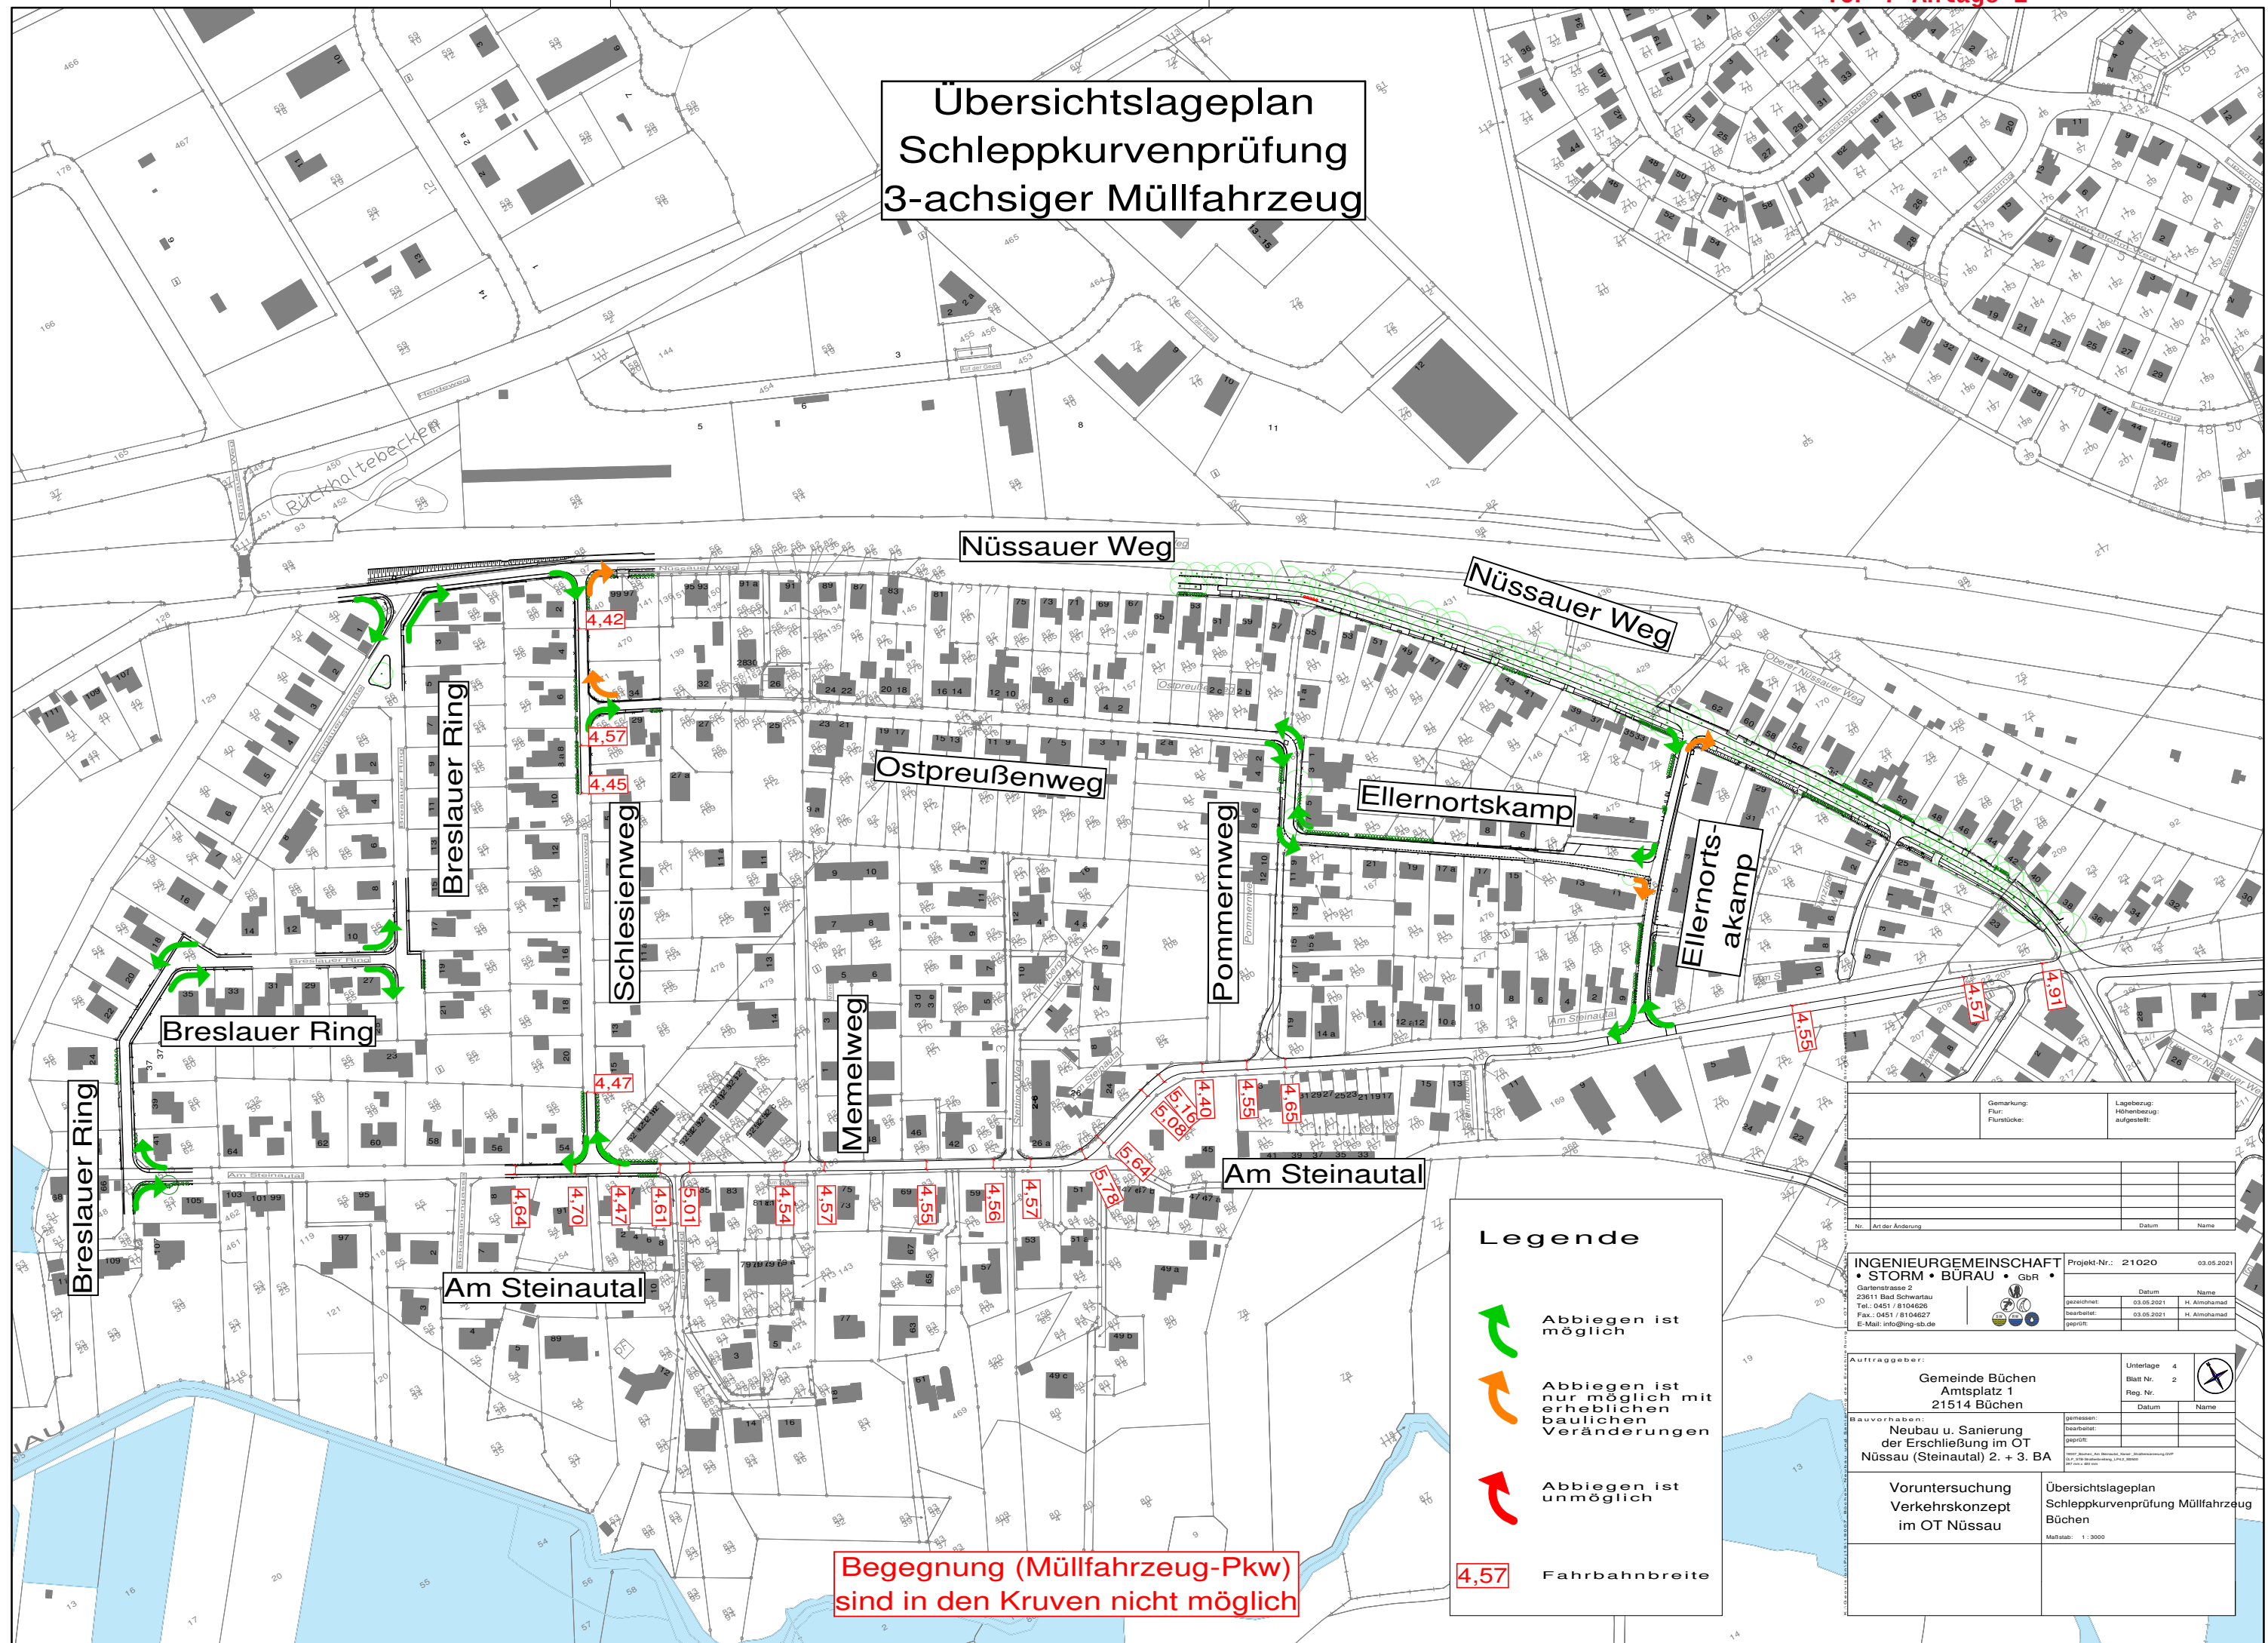
Begegnung (Müllfahrzeug-Pkw)  
sind in den Kruven nicht möglich

- Abbiegen ist möglich
- Abbiegen ist nur möglich mit erheblichen baulichen Veränderungen
- Abbiegen ist unmöglich
- 4,57 Fahrbahnbreite
