Gemeinde Büchen

Informationsvorlage

Waldschwimmbad

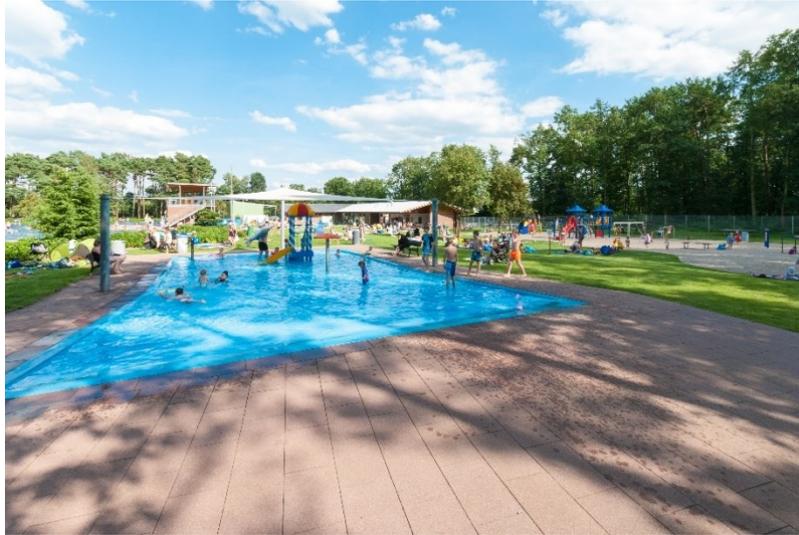
Bestand:

Mittlerweile ist die Folienauskleidung und der kleine Rutschenturm in dem Kinderplanschbecken in die Jahre gekommen. Einige Nahtstellen der Folienauskleidung wurden bereits ausgebessert. In der vergangenen Saison kam es bereits zu Wasserverlusten im Planschbecken. Nach der Saison konnte festgestellt werden, dass der vorhandene Schieber nicht mehr komplett schließt. Inwieweit der defekte Schieber allein für die Wasserverluste verantwortlich ist konnte nicht abschließend geklärt werden.

In den kommenden Jahren wird sich der Zustand der Folienauskleidung aufgrund der hohen UV Belastung sicher weiter verschlechtern, sodass hier kurzfristig Sanierungsarbeiten anstehen wurden.
