Pumpwerke in Büchen

Anlage Pumpwerke

Bewertung von Pumpwerken

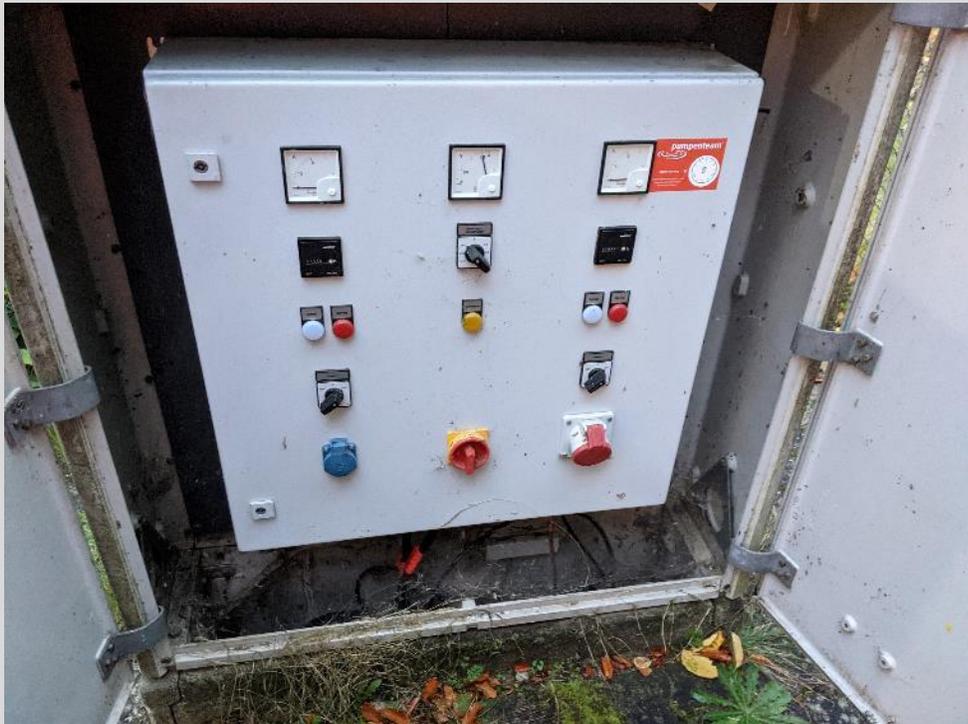
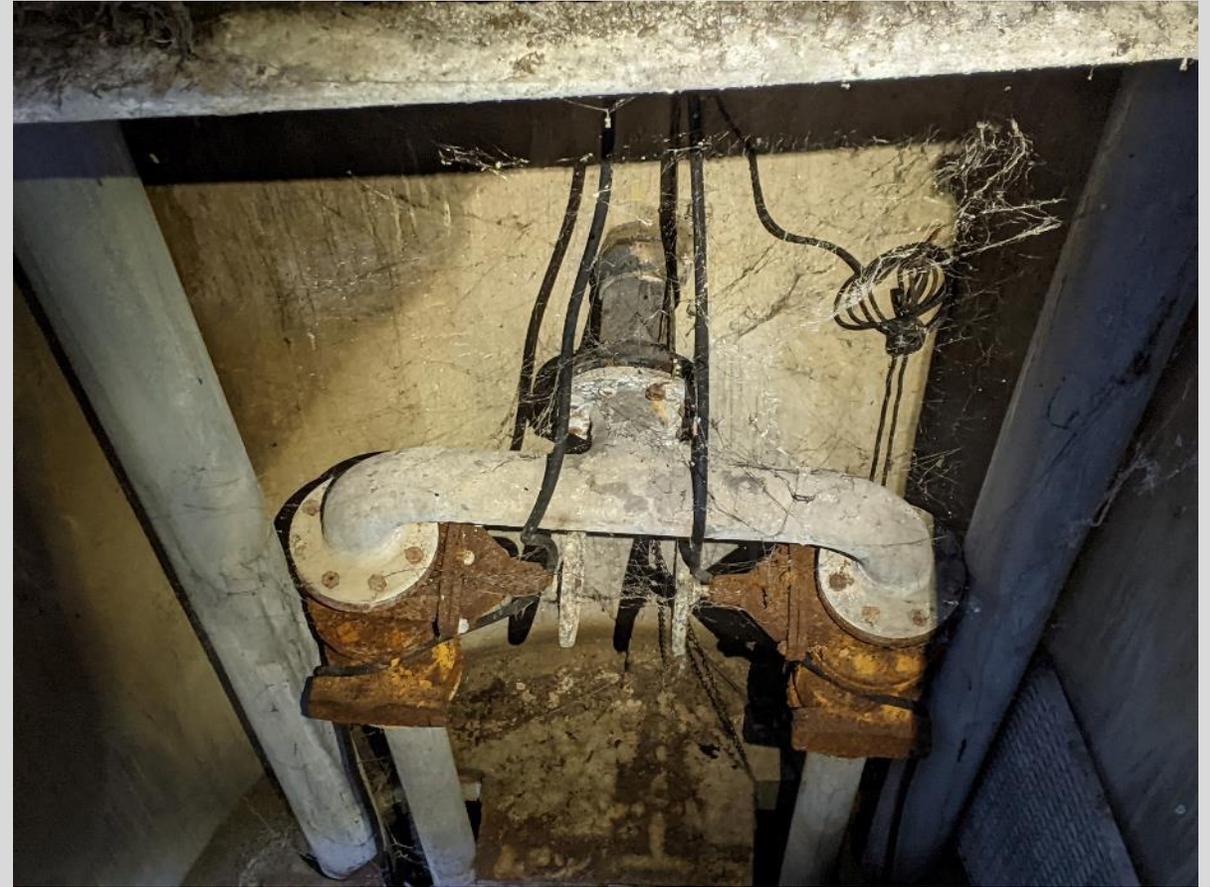
Druckrohrleitung Pumpwerk

- Rohrleitungen Verzinkter Stahl --> Zustand in Ordnung
- Armaturen Rückschlagklappen und Schieber außen korrodiert Schwergängig,
genug Material vorhanden. Zustand in Funktion.
- Pumpen Keine Auffälligkeiten.
- Führungsrohre / Führungsseile Führungsseile. Zustand i.O.
- Zulaufleitung / Auslauf Bauwerk Keine Auffälligkeiten Zustand i.O.
- Steuerung Wurde erneuert. Zustand i.O.
- Schachtzustand Geringe Korrosion. Zustand i.O.
- Sicherheitseinrichtungen / Schachteinstieg Einstiegshilfe Funktioniert. Leiter i.O.

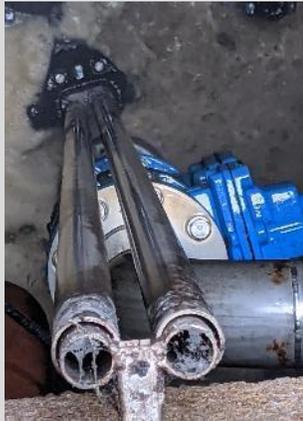
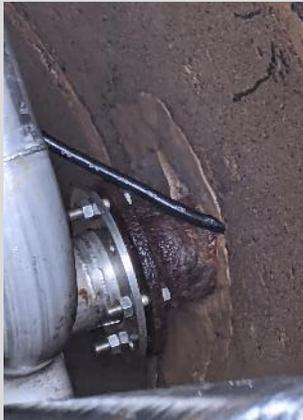
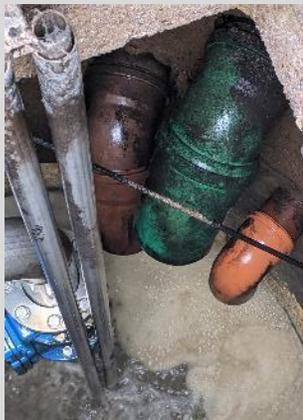
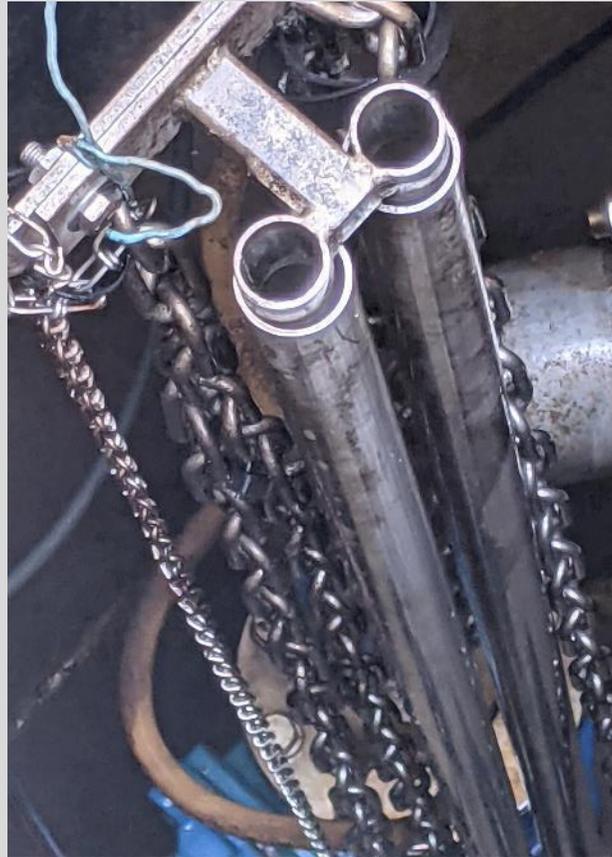
Schachtbauwerk Bahnhofstraße

Allgemeiner Zustand i.o. Keine erwartete Sanierung in den nächsten 5-8 Jahren

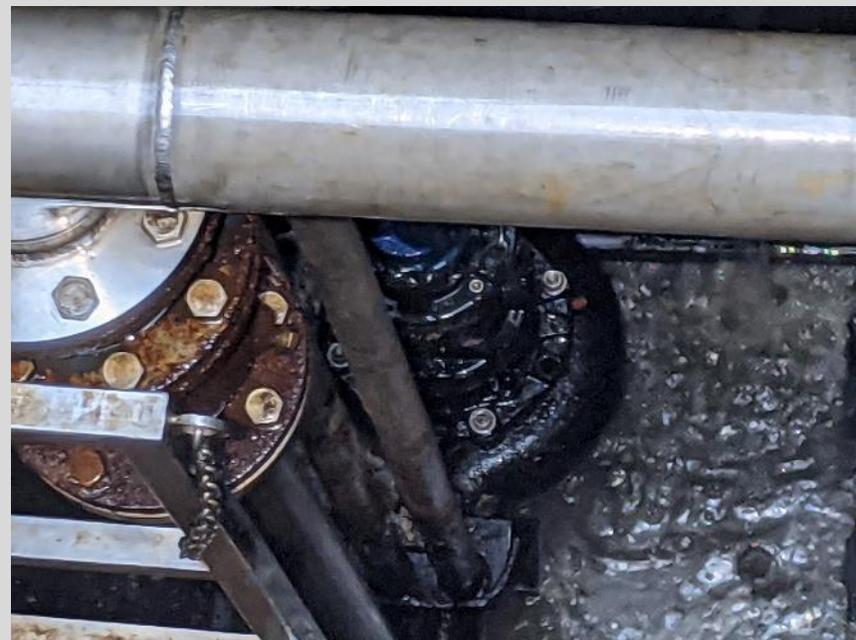
Schachtbauwerk Auf der Heide

Zustand: Erneuerung Steuerung, elektrische Komponenten Rückbau, Funktion gegeben;
Sanierung erwartet 3-6 Jahre

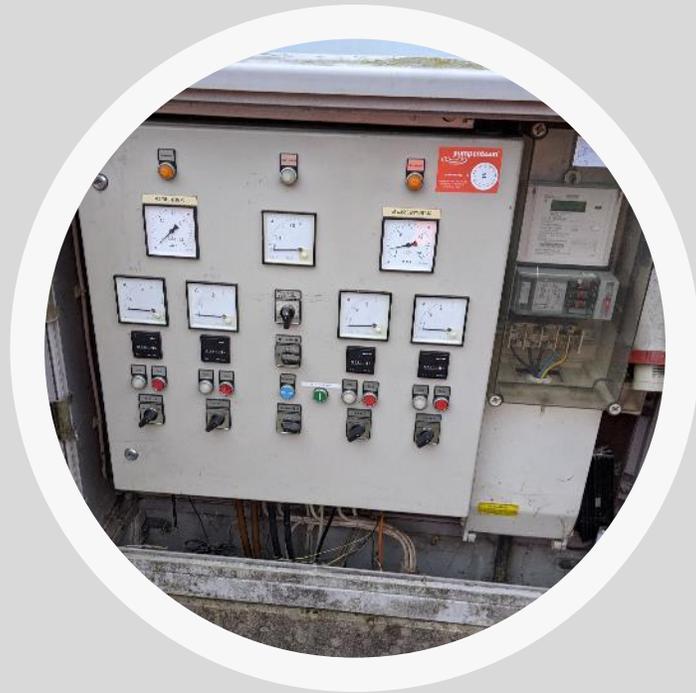
Regenwasserpumpwerk Auf der Heide

Steuerung noch alt, Schachtbauwerk i.O. ;
Sanierung nur Steuerung 5-10 Jahre

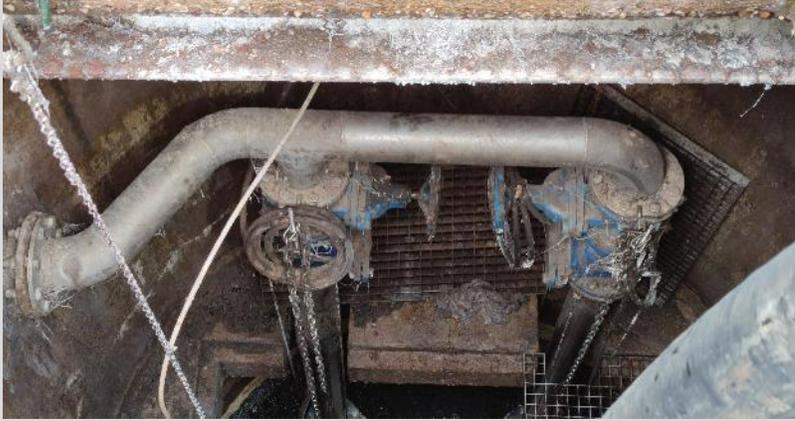
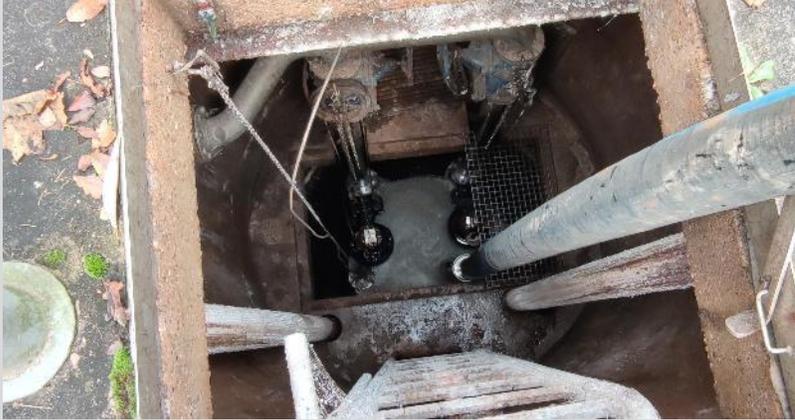
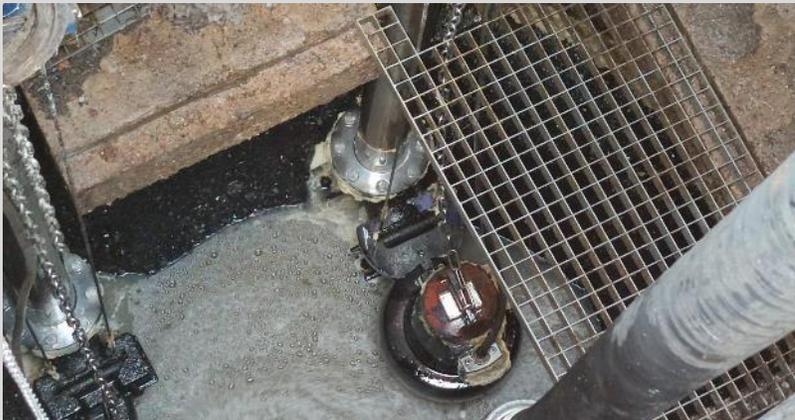
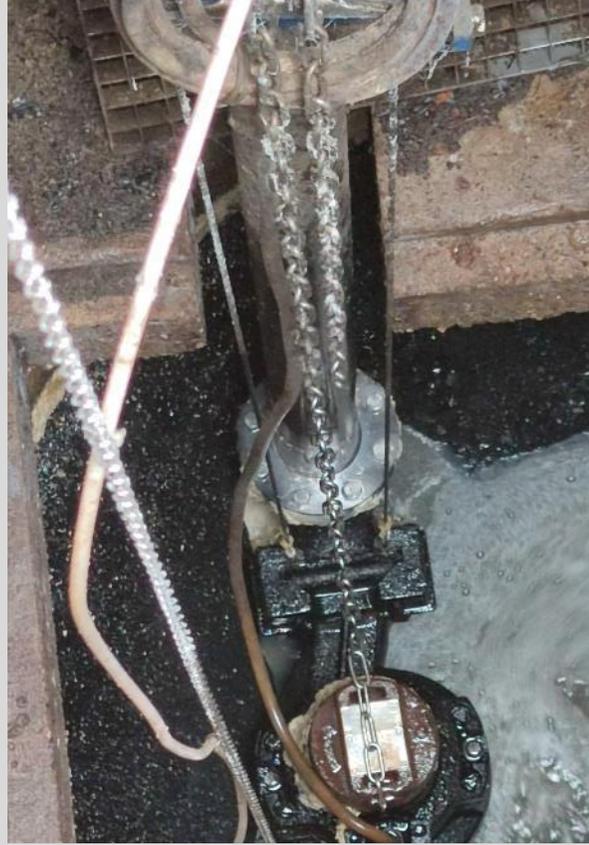
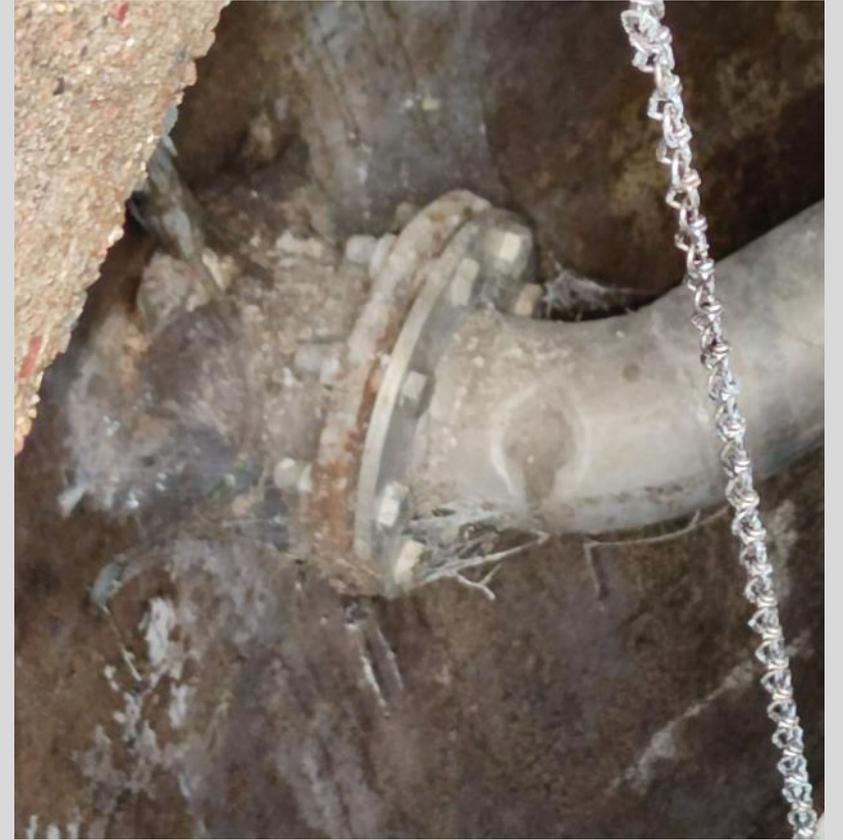
Am Bahndamm Schachtbauwerk

Schachtbauwerk korrodiert, Durchführung in Beobachtung,
Belüftungsrohre korrodiert, Leiter korrodiert; Sanierung 3-7 Jahre.

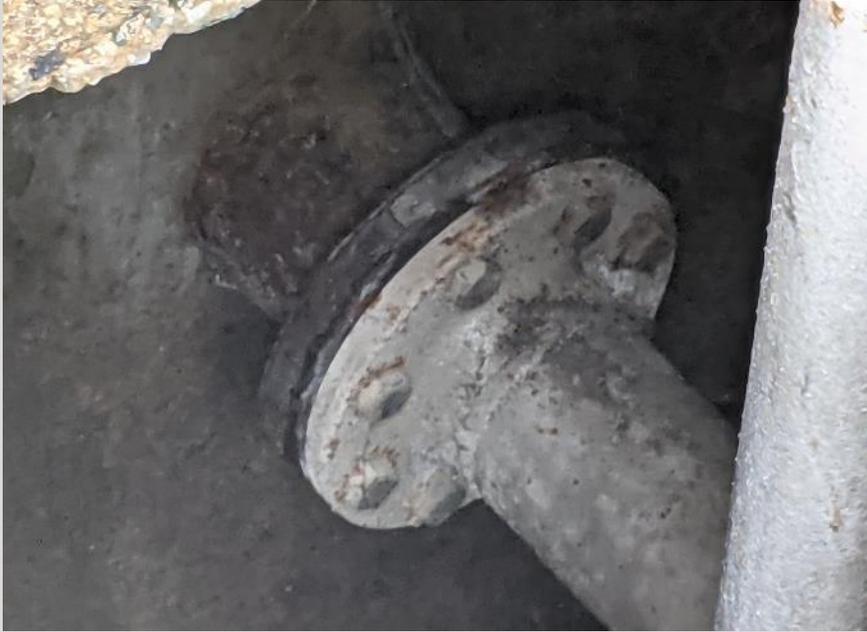
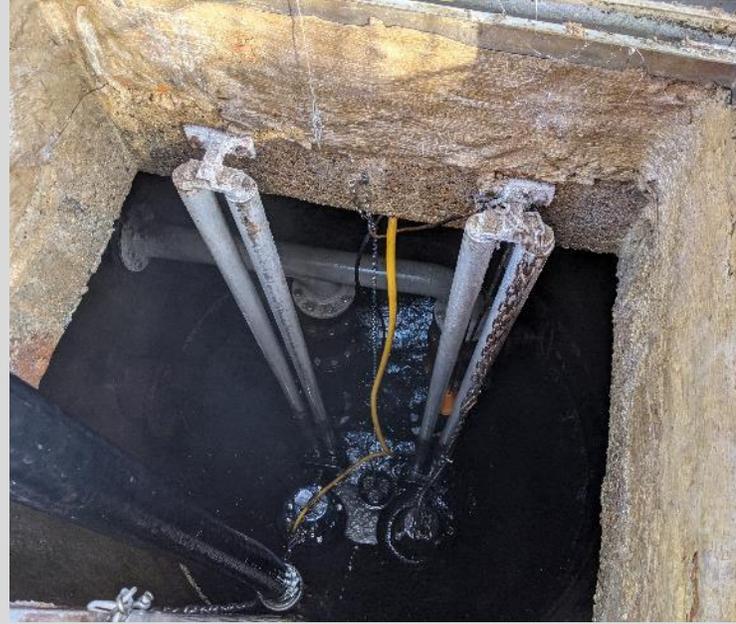
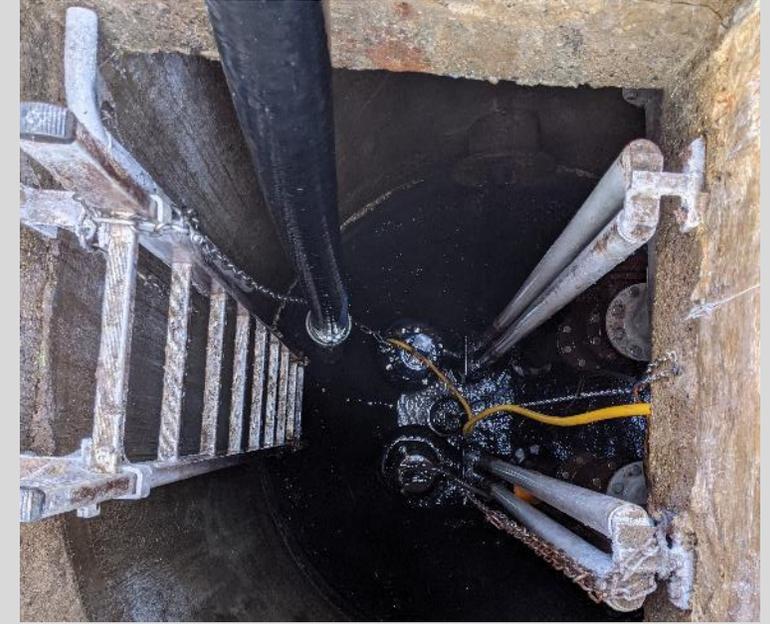
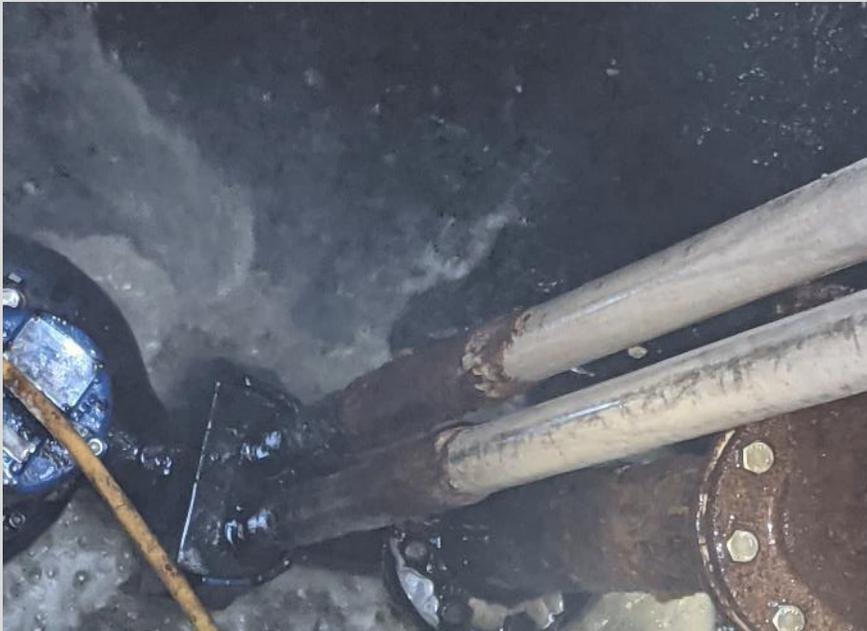
Schachtbauwerk Brandsberg

Führungsrohre korrodiert, Druckrohrleitung korrodiert.
Teilsanierung 3-6 Jahre.

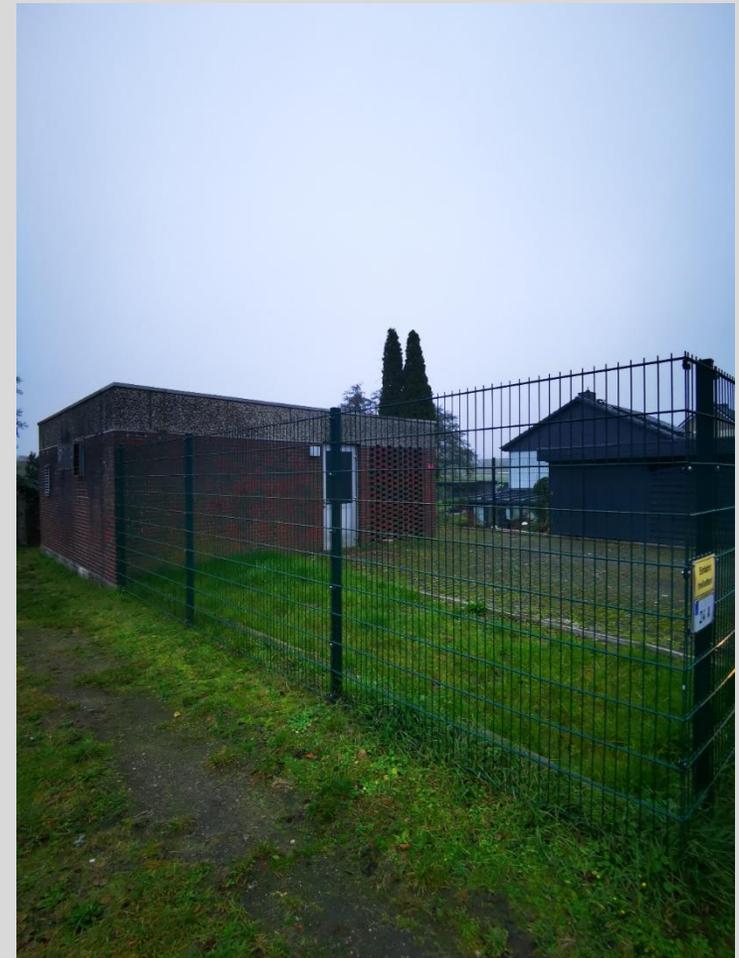
Sanierungsbedürftig :
Wanddurchführung

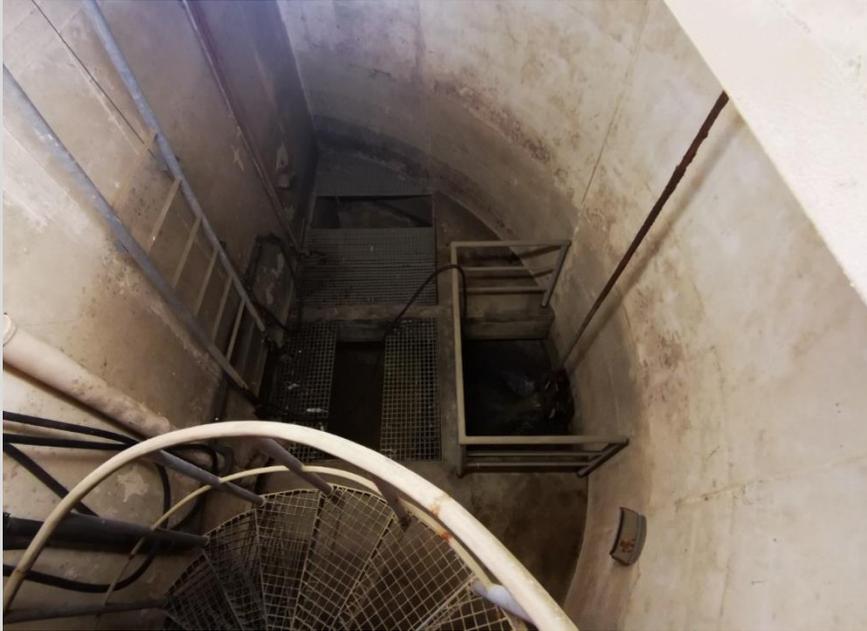
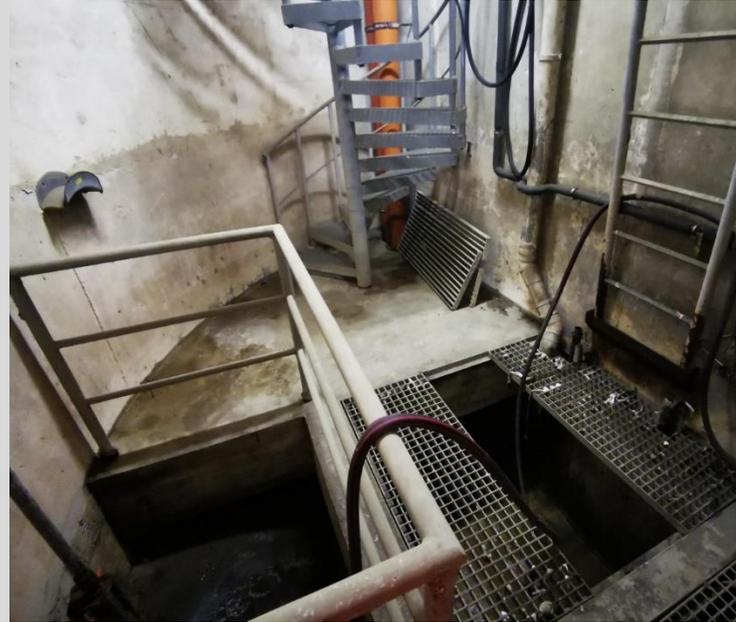
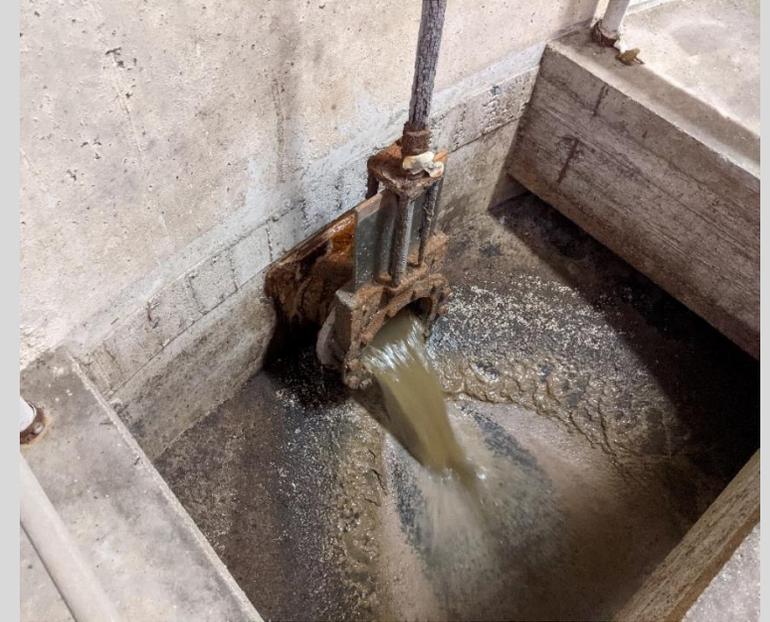
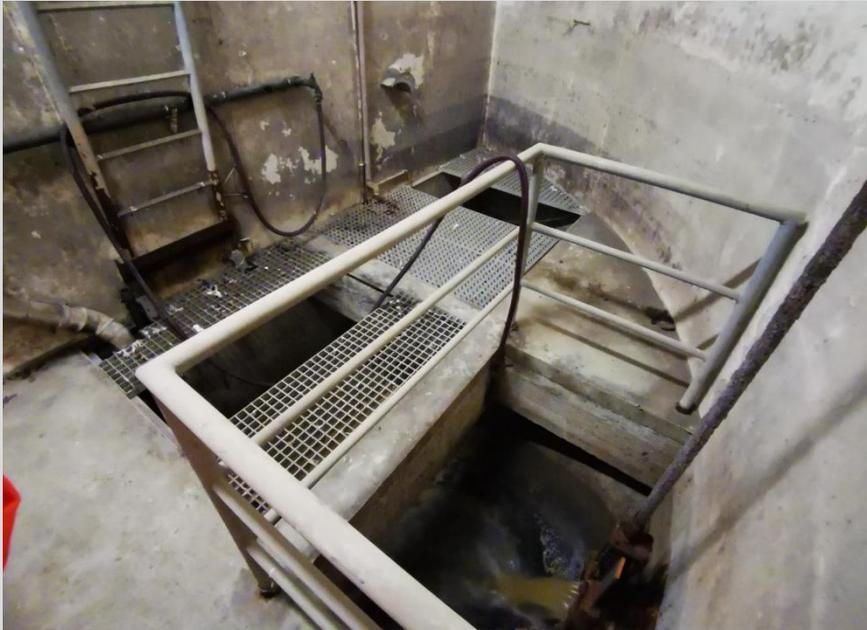
Bauwerk
Schmutzwasserseitig

Allgemeiner Zustand i.O.
Sanierung 3-8 Jahre

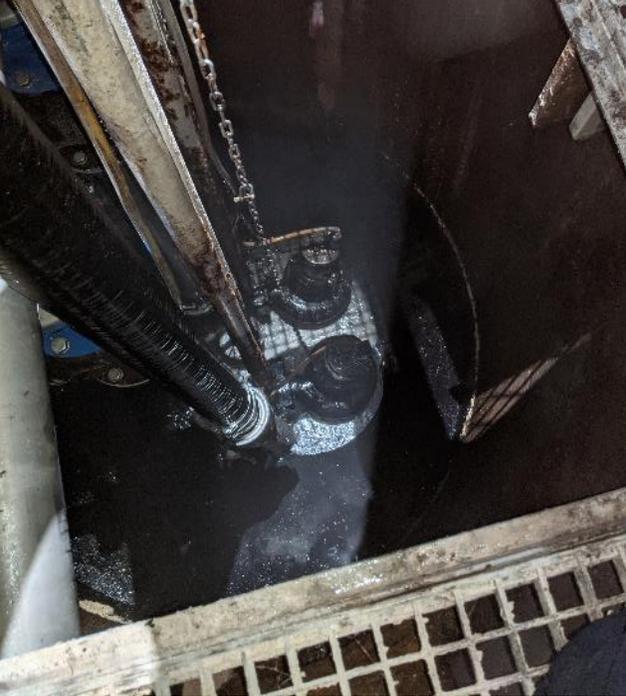
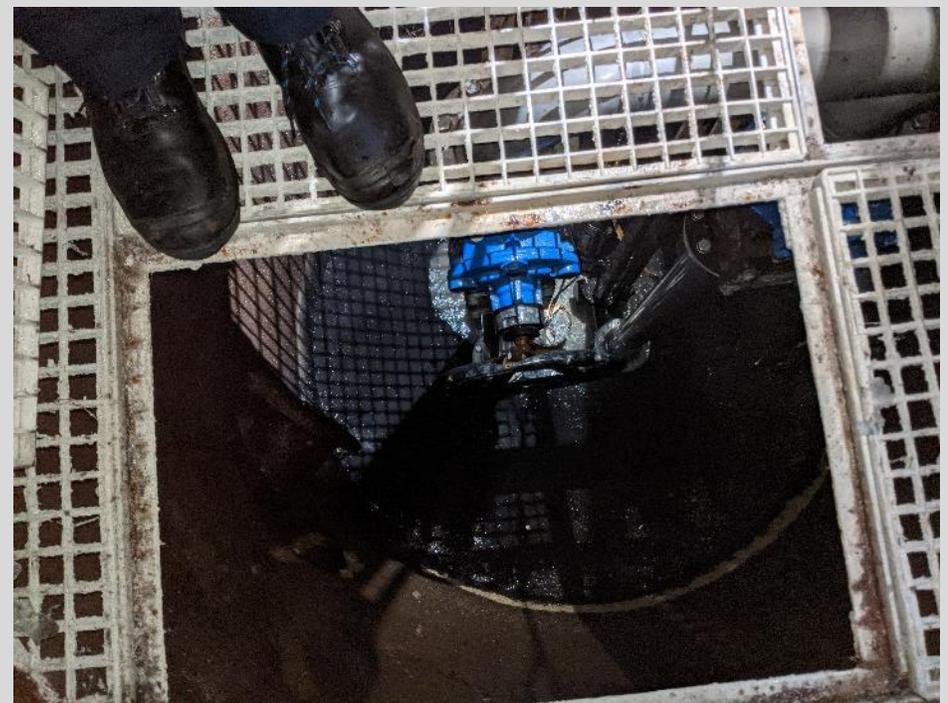
Schachtbauwerk Heidewegtunnel

- Sanierung Steigleitung und Armaturen 2020
- Führungsrohre korrodiert
- Sanierung 4-7 Jahre

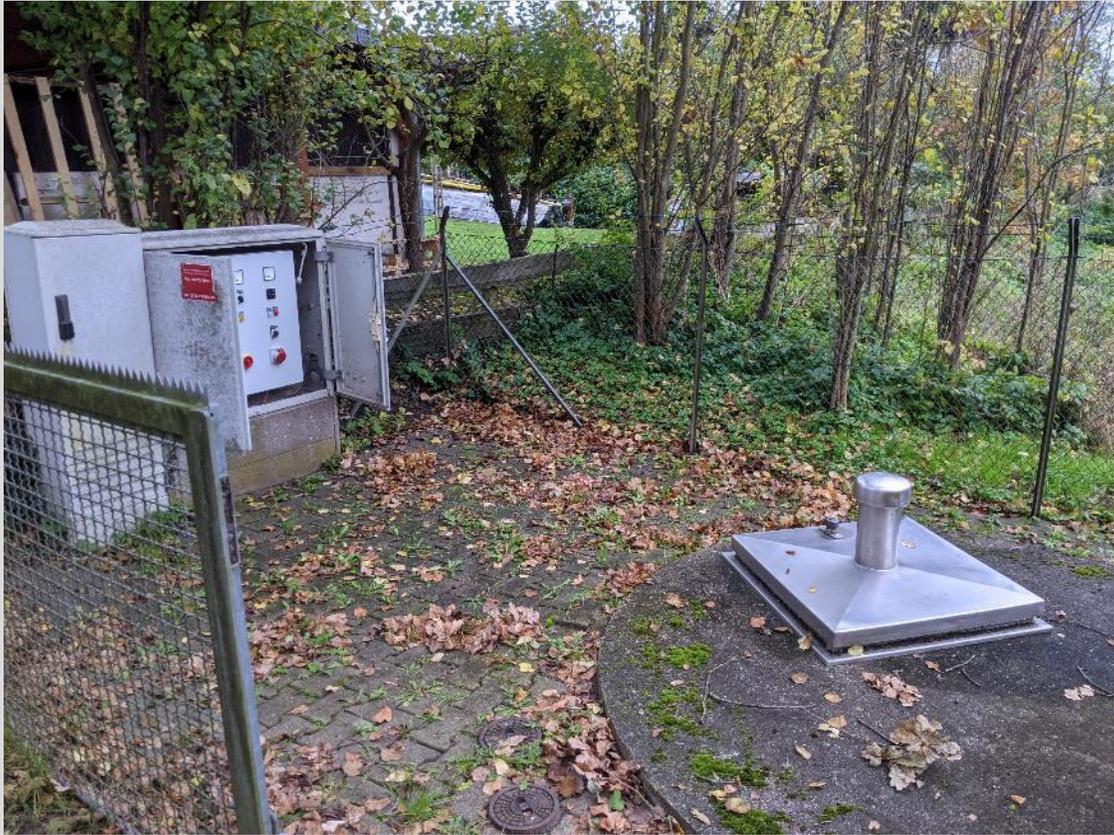
Schachtbauwerk Müssener Stieg

Sanierungsbedürftig: Einstiegshilfe, Druckrohrleitung, Armaturen
Allgemeiner Zustand i.O. Sanierung 5-8 Jahre.

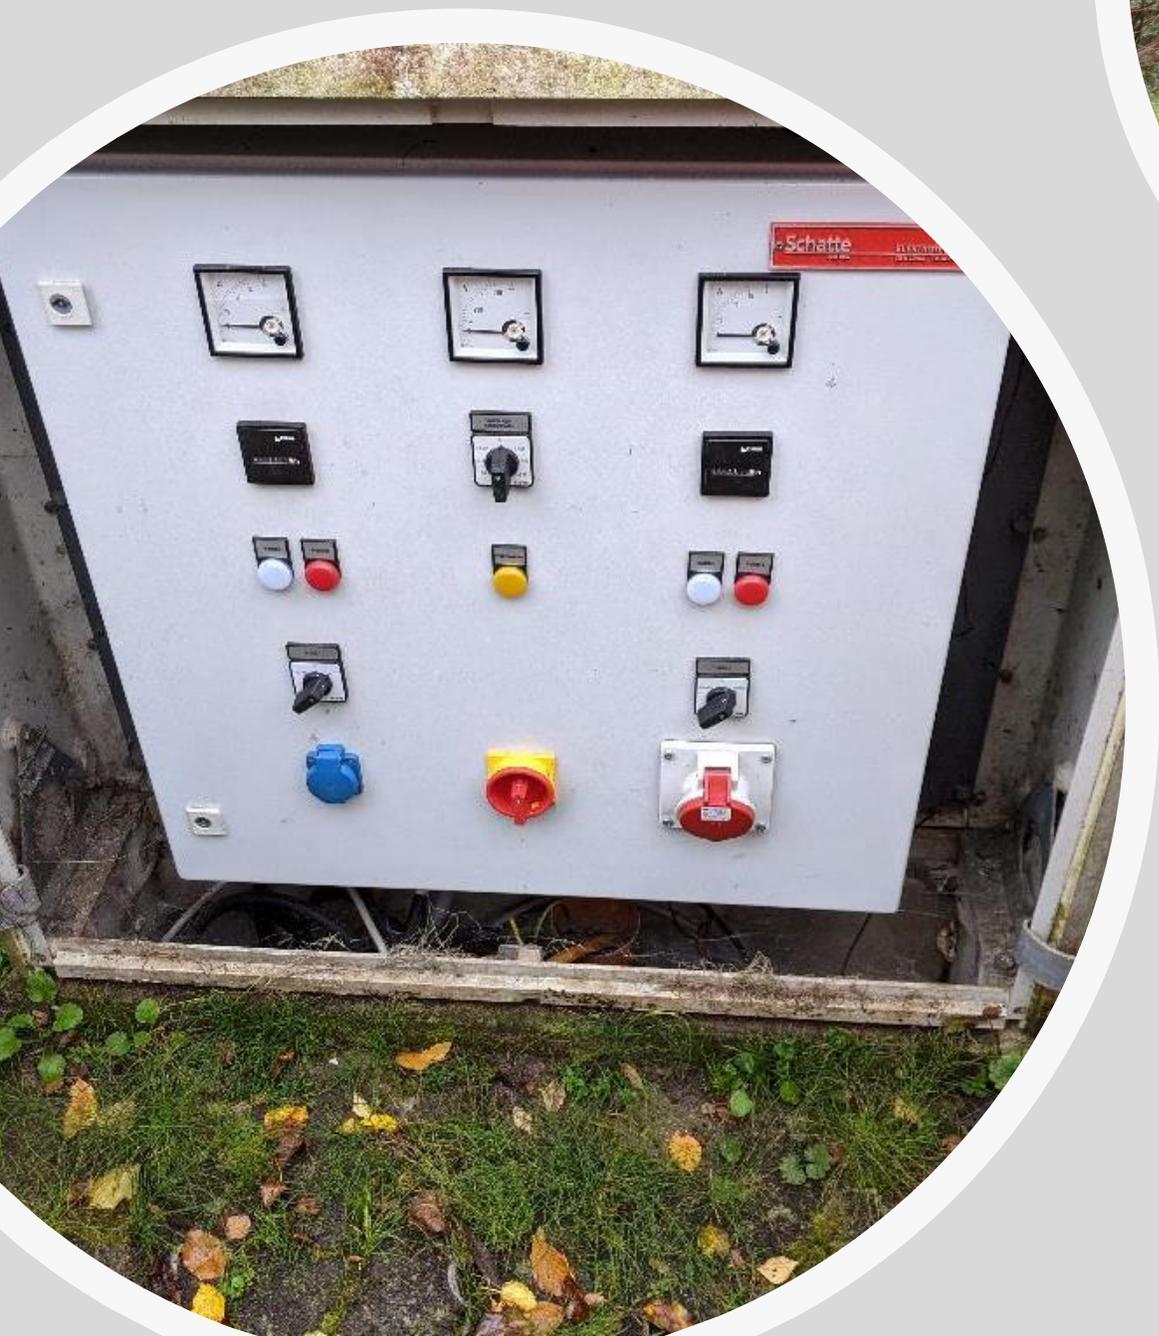
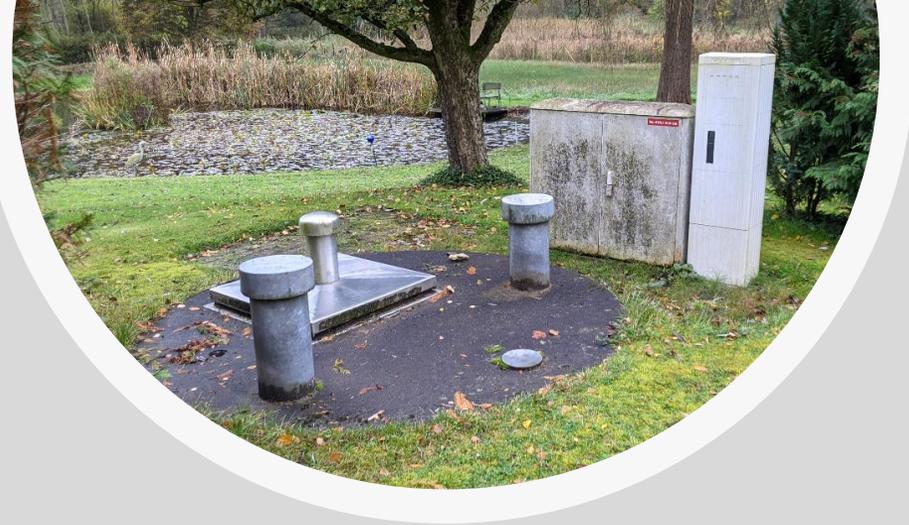
Schachtbauwerk Neu Nüssau

Rückbau elektrische Komponenten
Zustand i.O.
Sanierung 6-8 Jahre

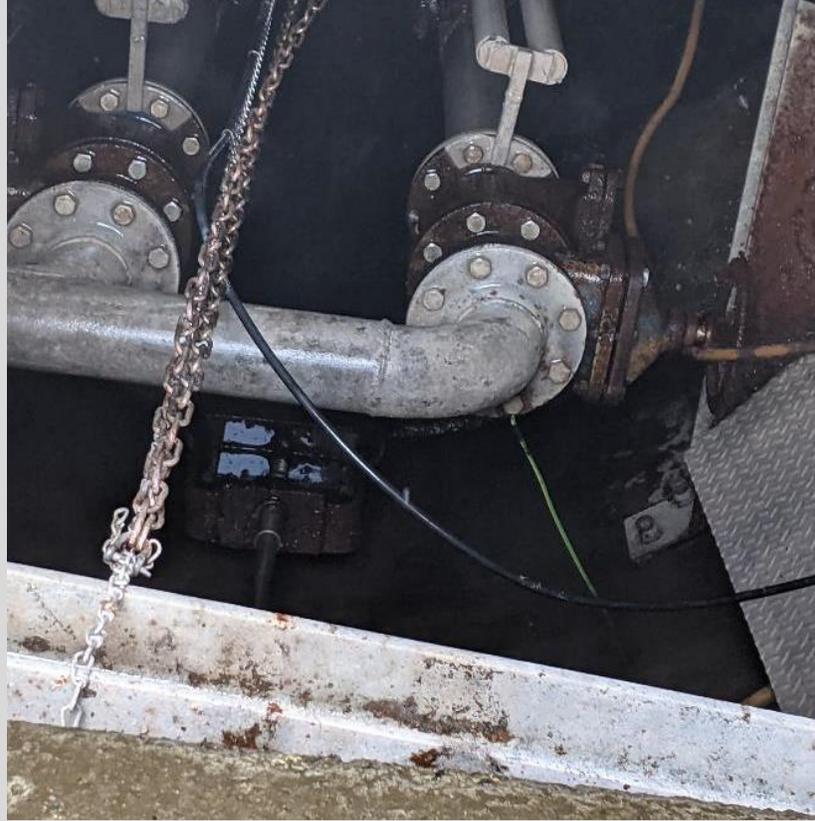
Schachtbauwerk
Nüssauer Weg

- Allgemeiner Zustand i.O.
- Sanierung > 9 Jahre.

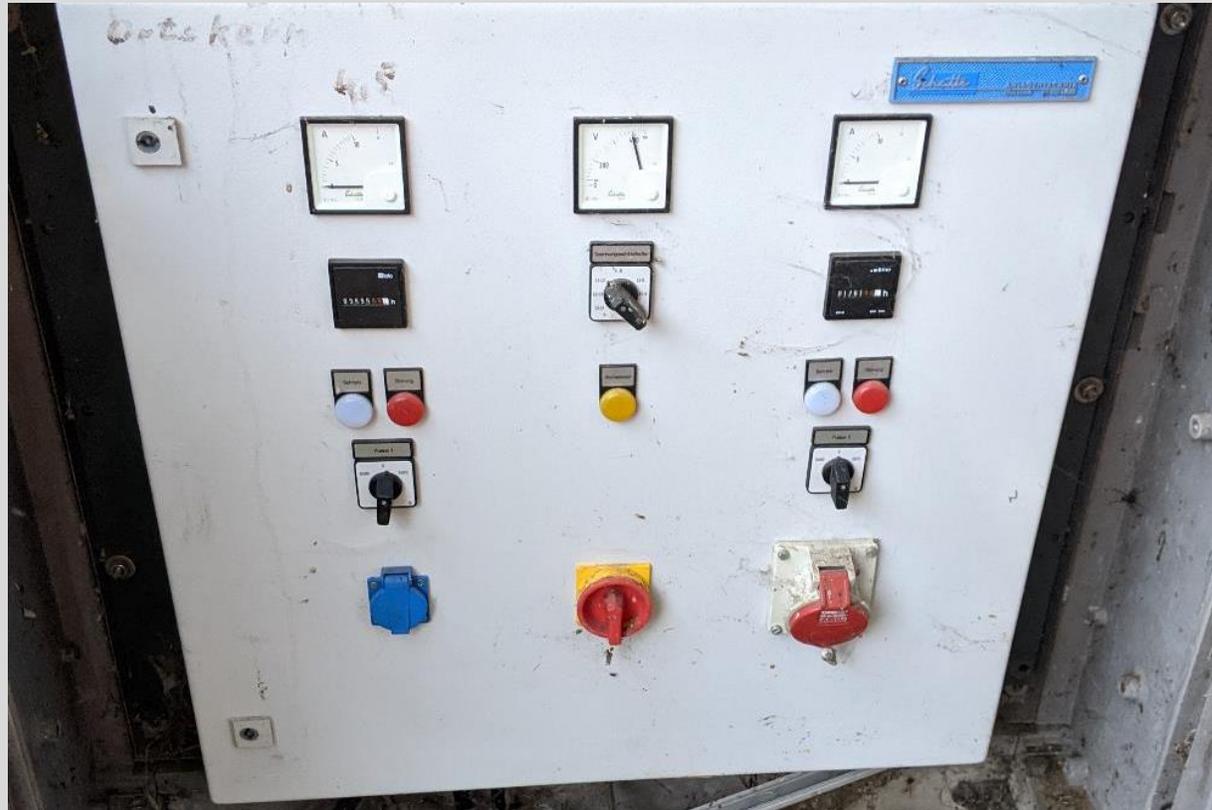
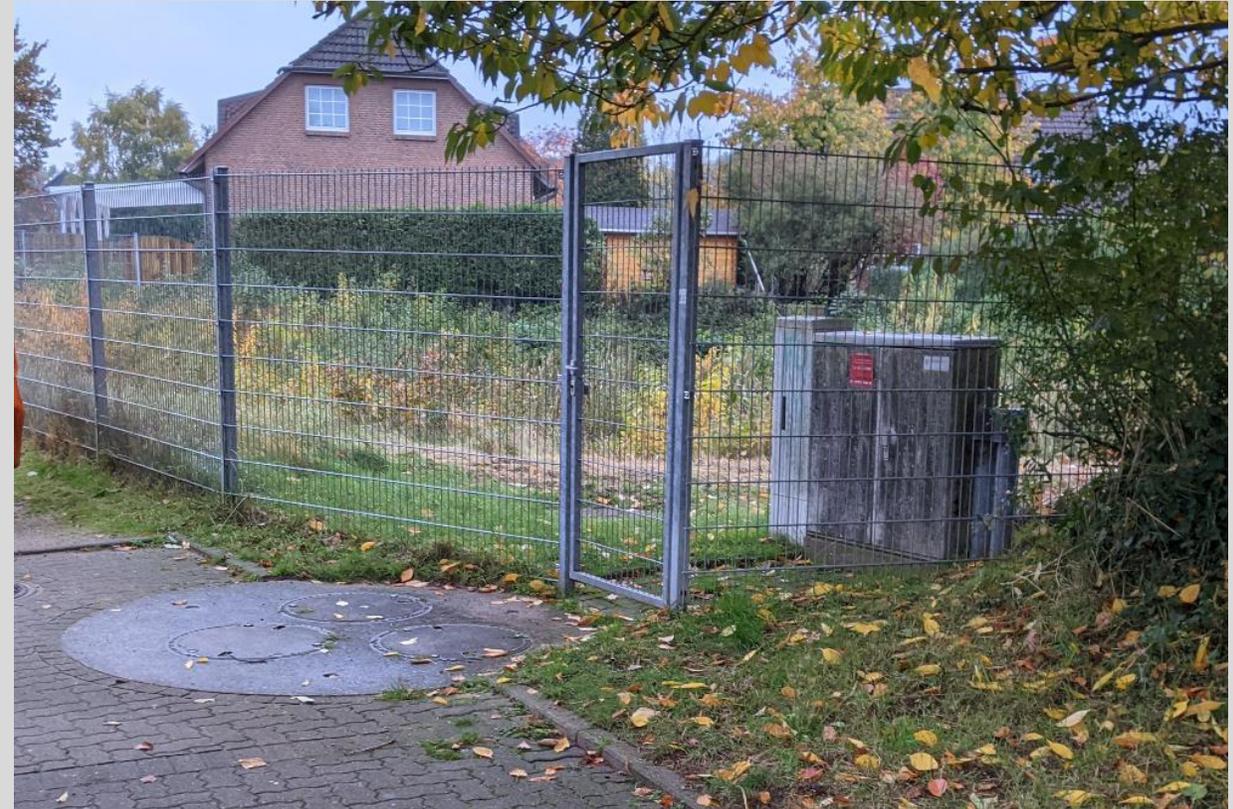
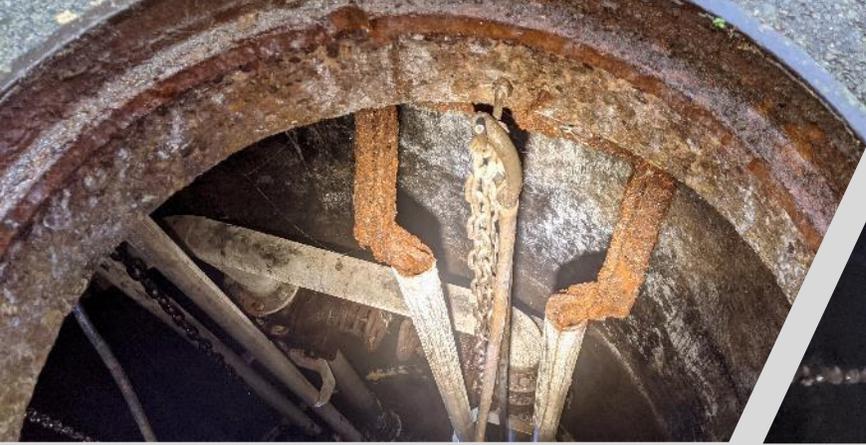
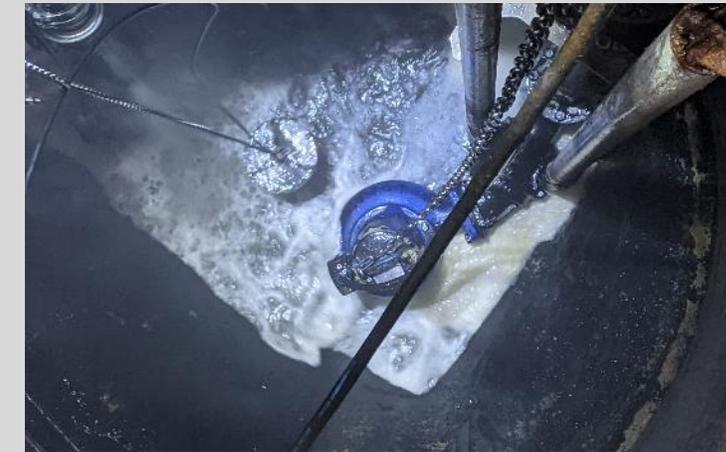
Schachtbauwerk Ortskern

Armaturen/ Druckrohrleitung, Leiter korrodiert. Allgemeiner Zustand i.O.

Sanierung 3-7 Jahre.

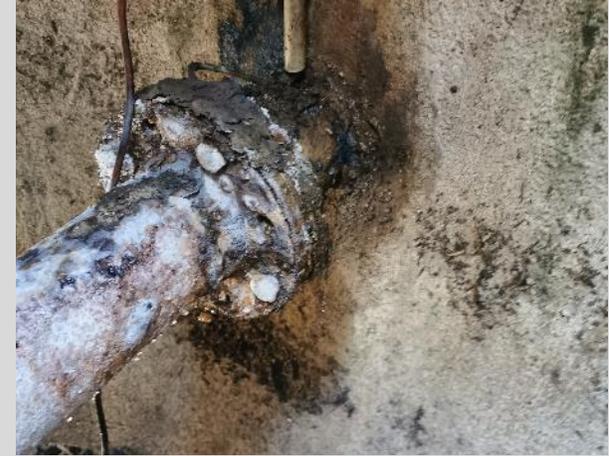
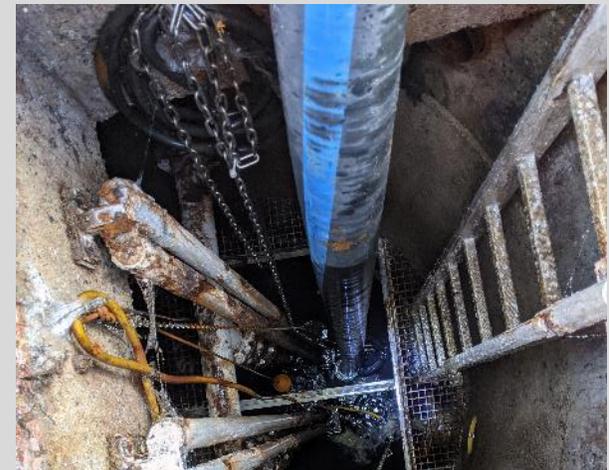
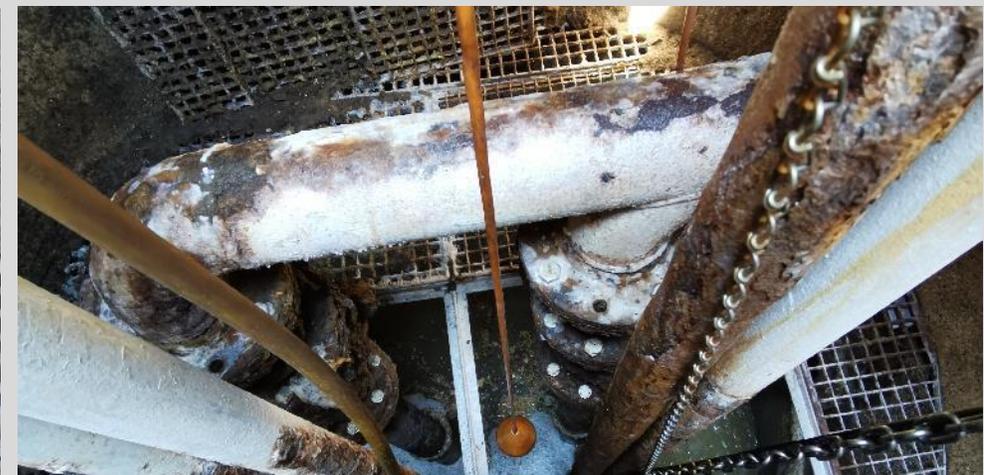
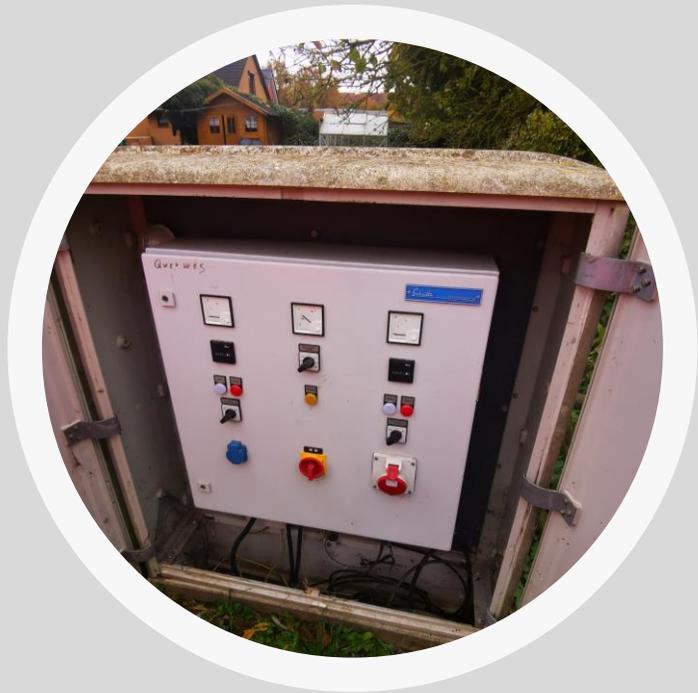
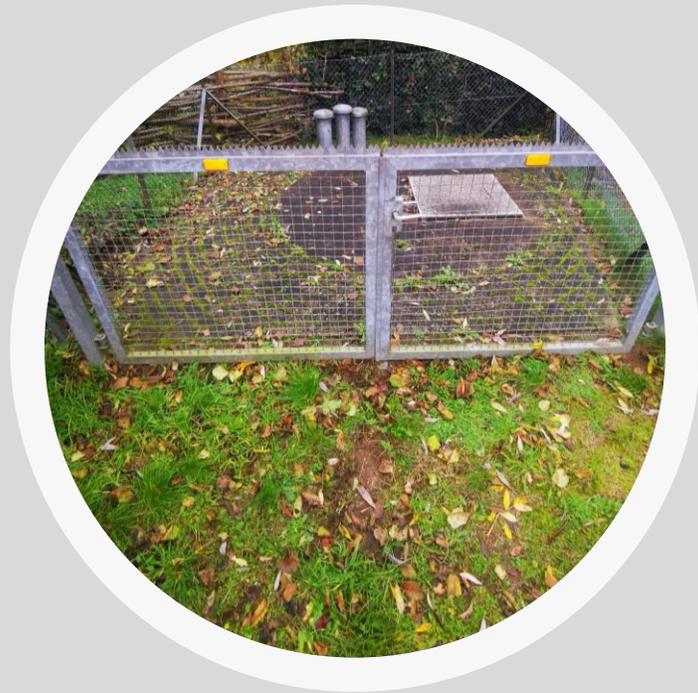
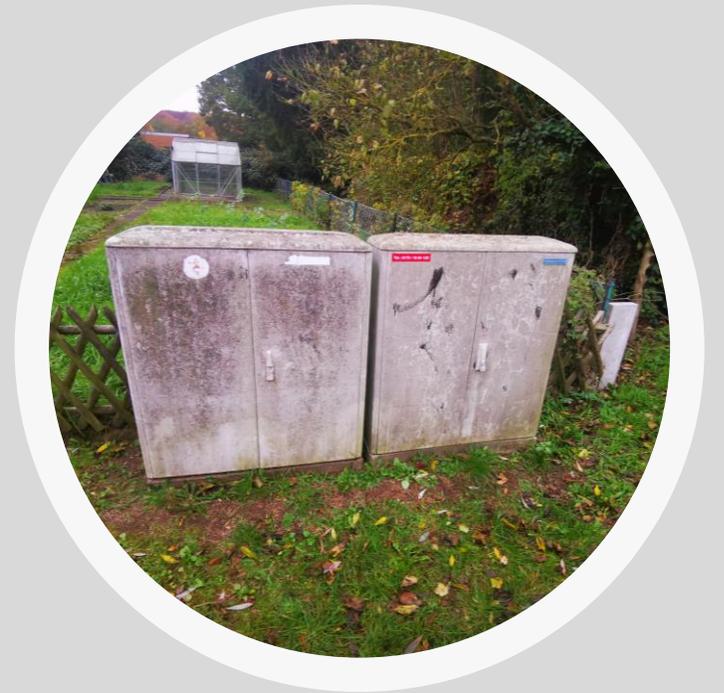
Schachtbauwerk Pötrau

- Durchführung Druckrohrleitung
sanierungsbedüftig
- Einstiegshilfe korrodiert.
- Druckrohrleitung/Armaturen
stark korrodiert .
- Sanierung bereits geplant
2022/2023

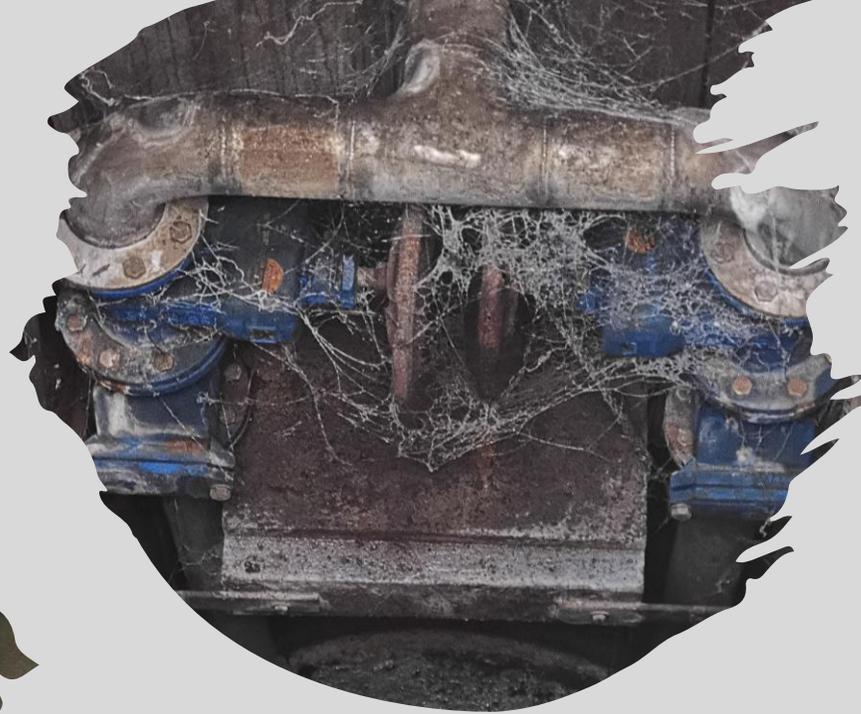
Schachtbauwerk Querweg

Allgemeiner Zustand i.O.
Sanierung 6-8 Jahre.
