Pumpwerke in Büchen

Anlage Pumpwerke

Bewertung von Pumpwerken

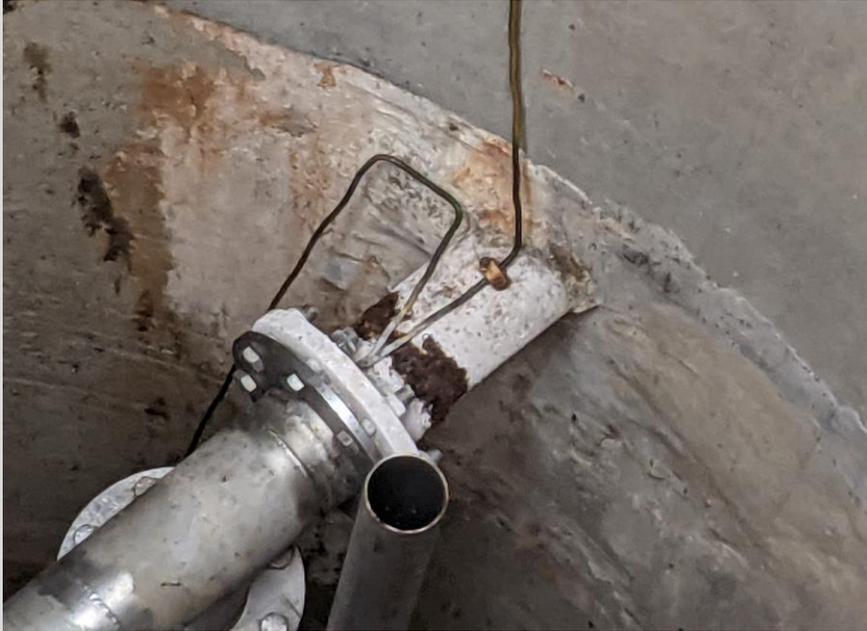
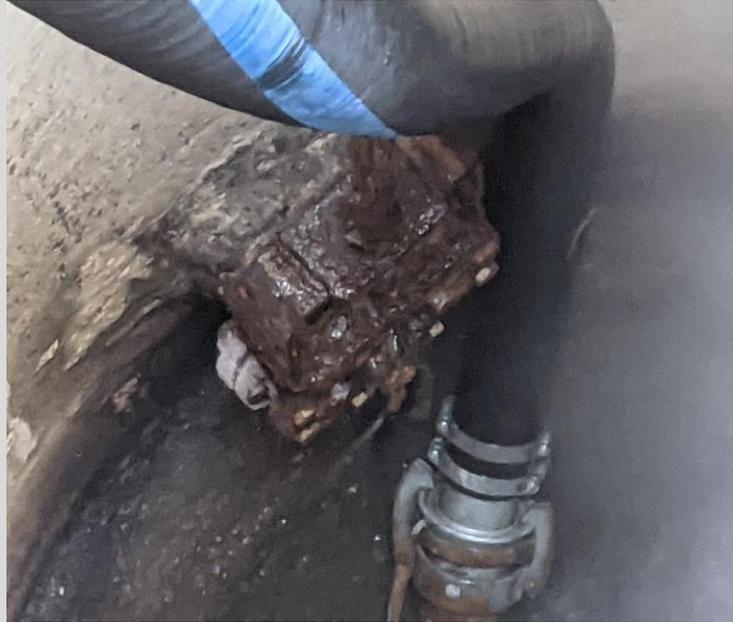
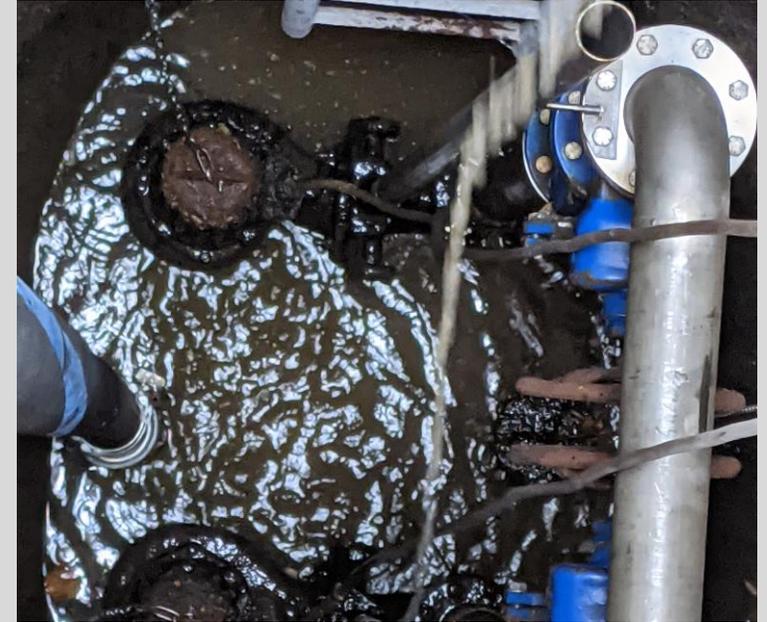
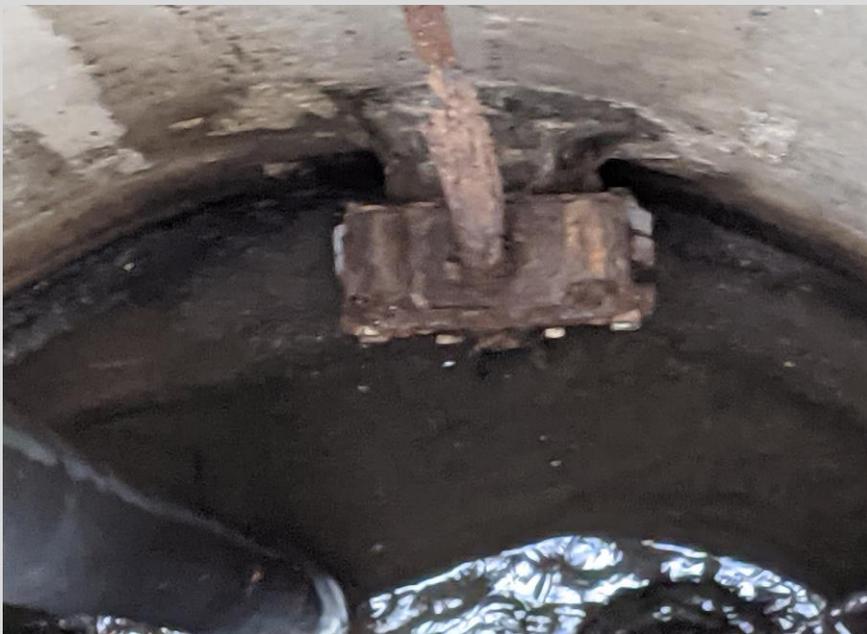
Schachtbauwerk Schulweg

Steigrohr und Armaturen neu, Durchführung Druckrohrleitung korrodiert,
Zulaufschieber korrodiert. Sanierung 4-6 Jahre.

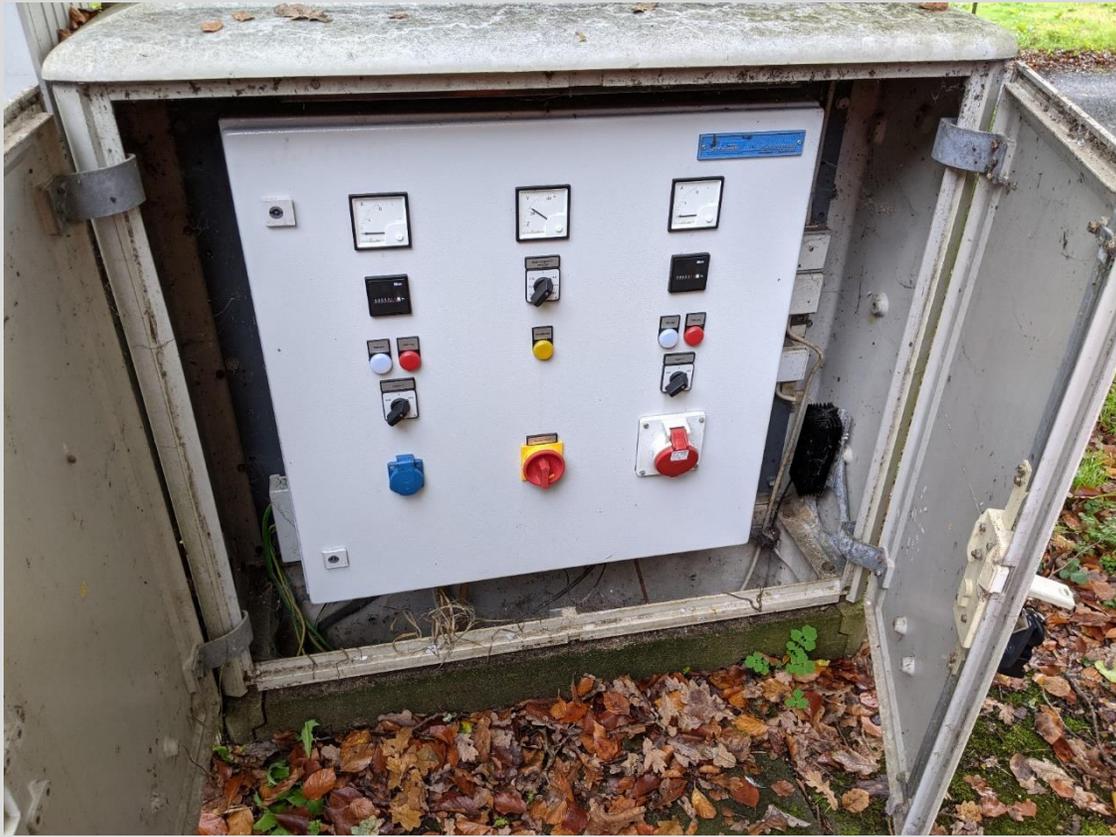
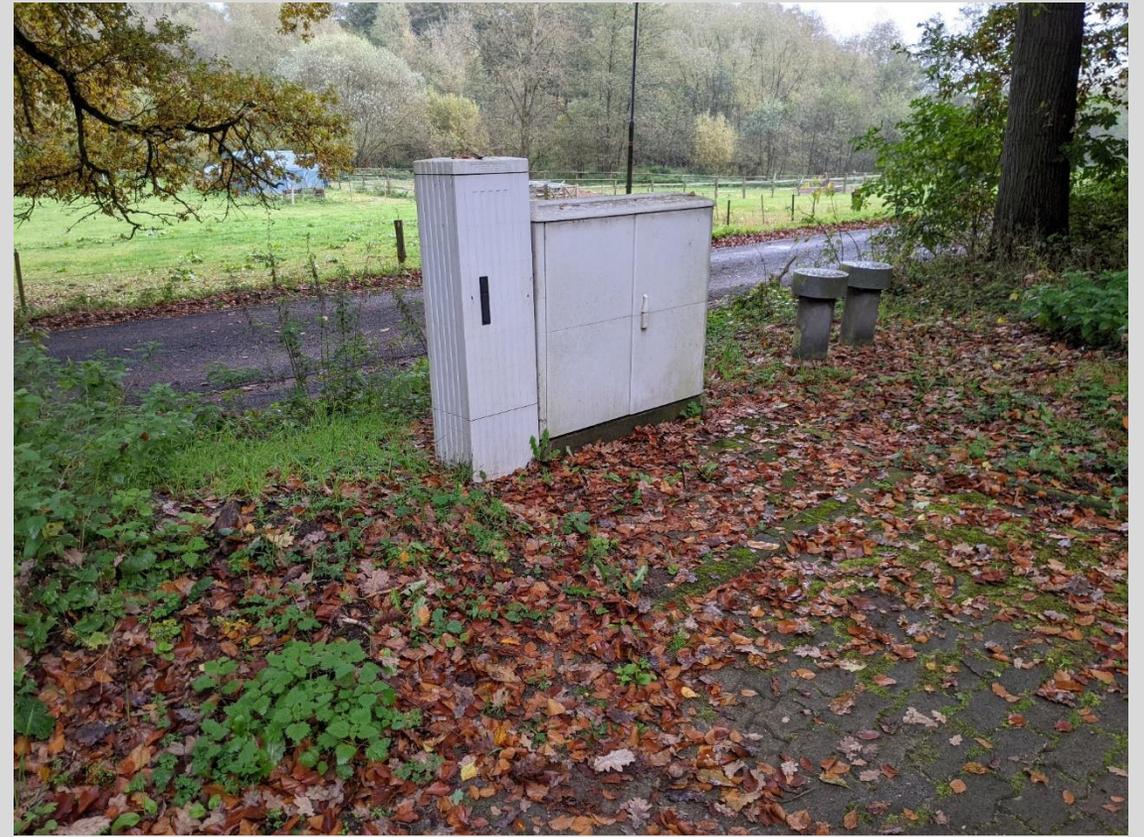
Schachtbauwerk Steinkrug

Korrosion Rückschlagklappe,
Korrosion Zulaufschieber.
Sanierung 5-8 Jahre.

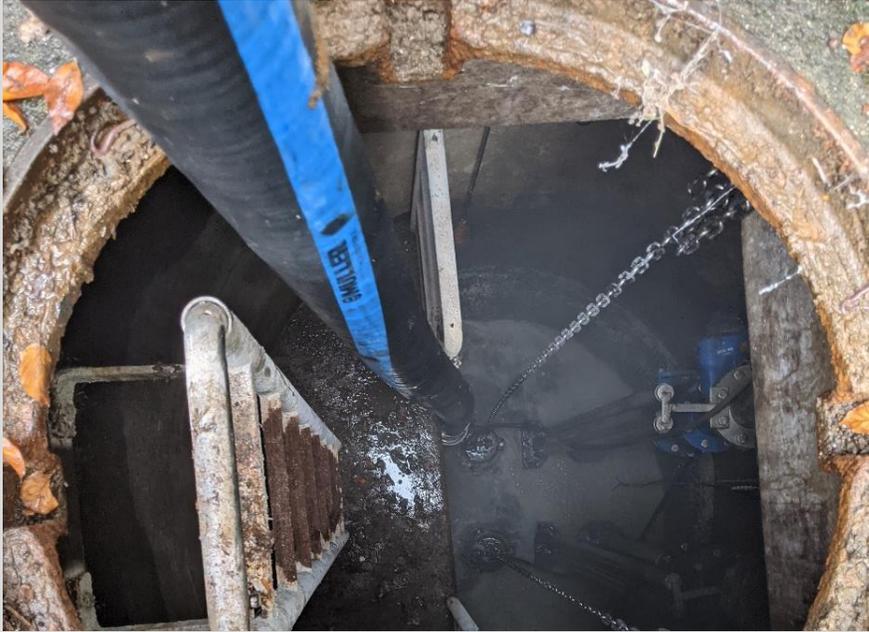
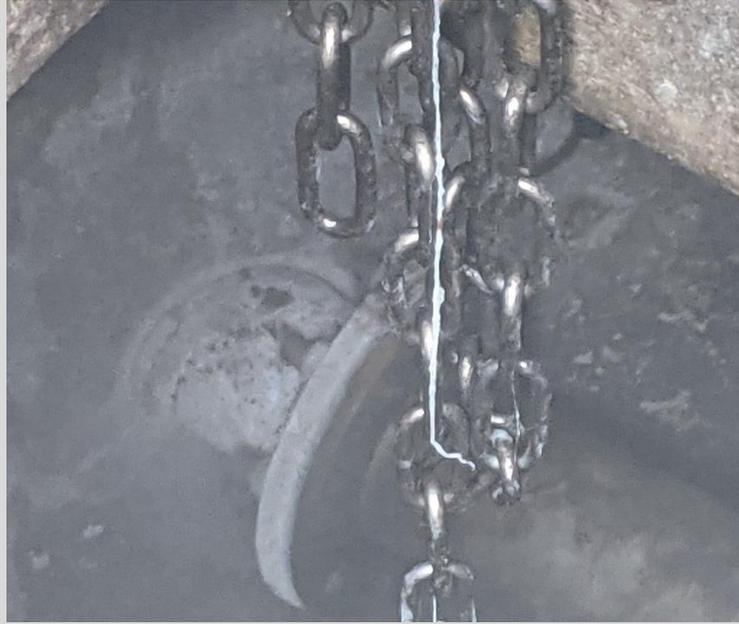
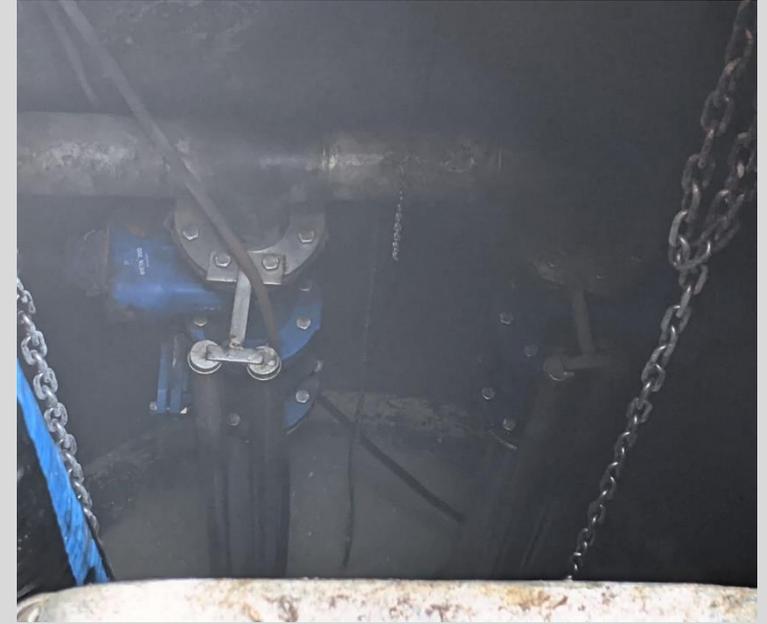
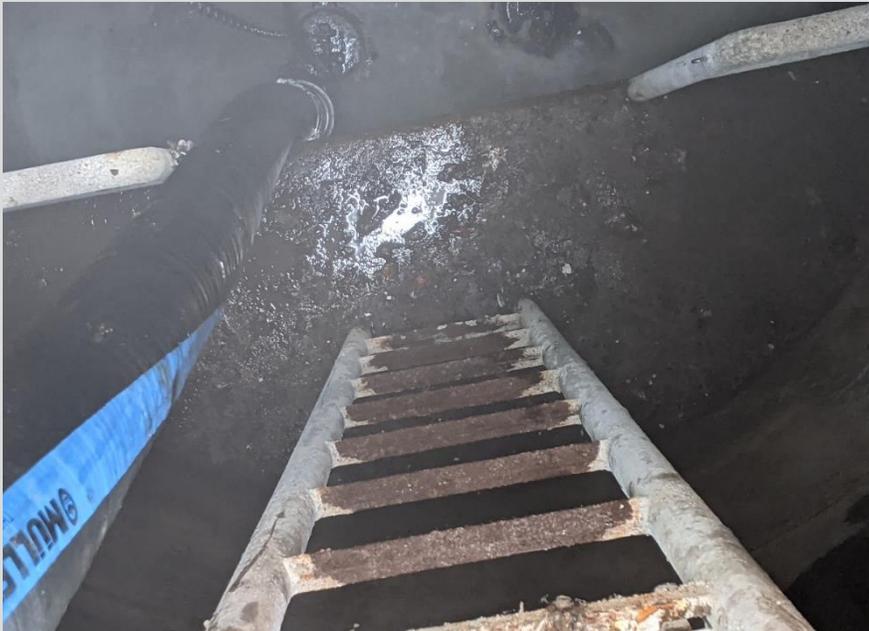
Schachtbauwerk Waldhalle

Einstiegshilfe / Leiter korrodiert, Beton korrodiert.
Sanierung 5-8 Jahre.

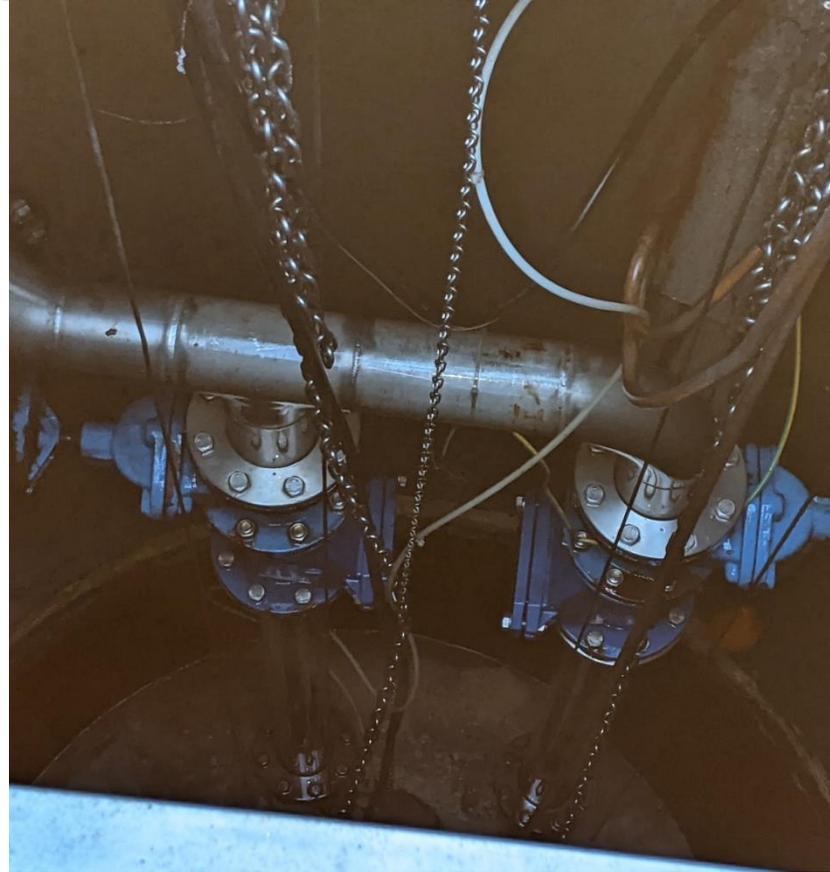
Schachtbauwerk Wiesenweg

Zustand i.O. Sanierung > 10 Jahre

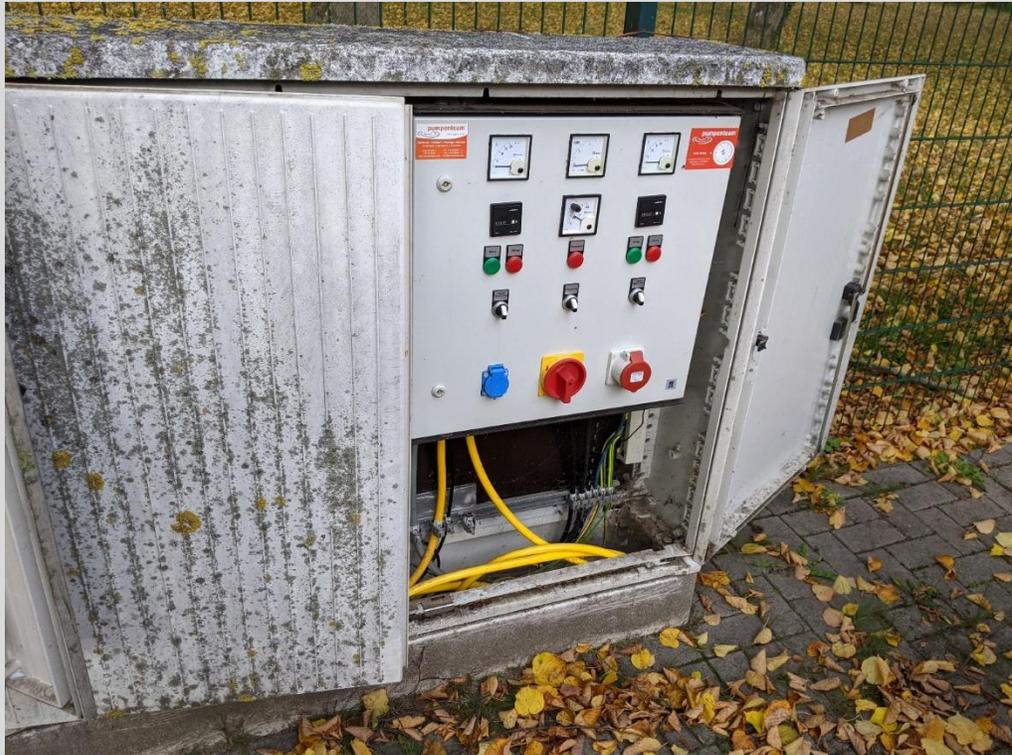
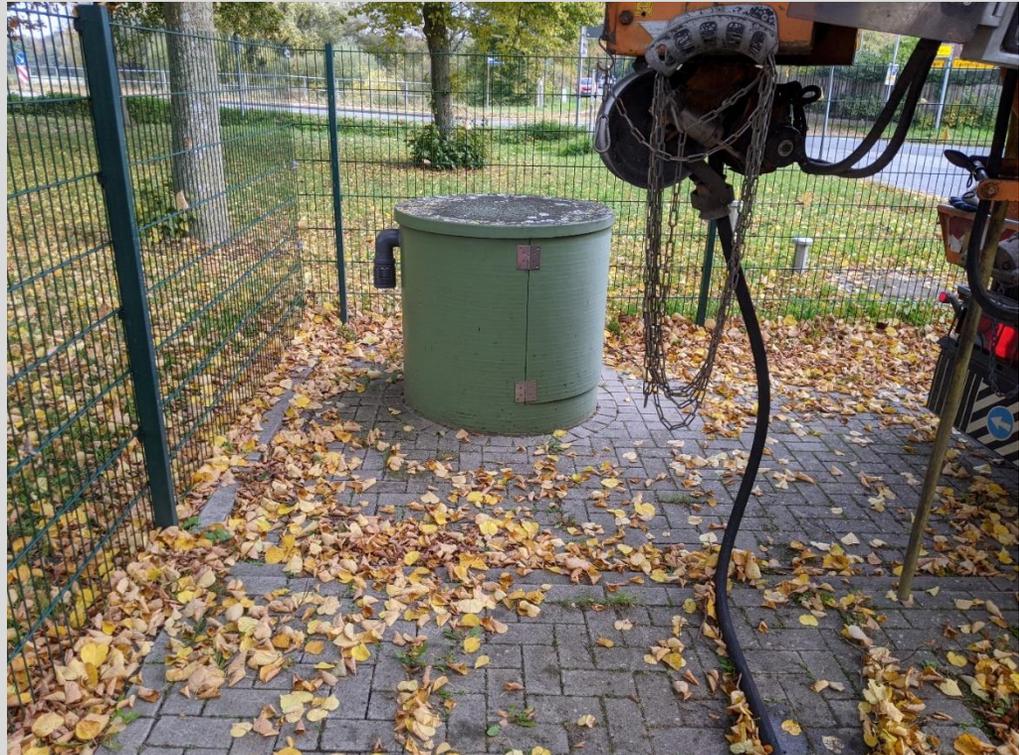
Schachtbauwerk Übergabe Witzeze

Armaturen leichte Korrosion, Sulfidkonzept in Umsetzung
Sanierung 5-8 Jahre.
