# Pumpwerke in Büchen

# Bewertung von Pumpwerken

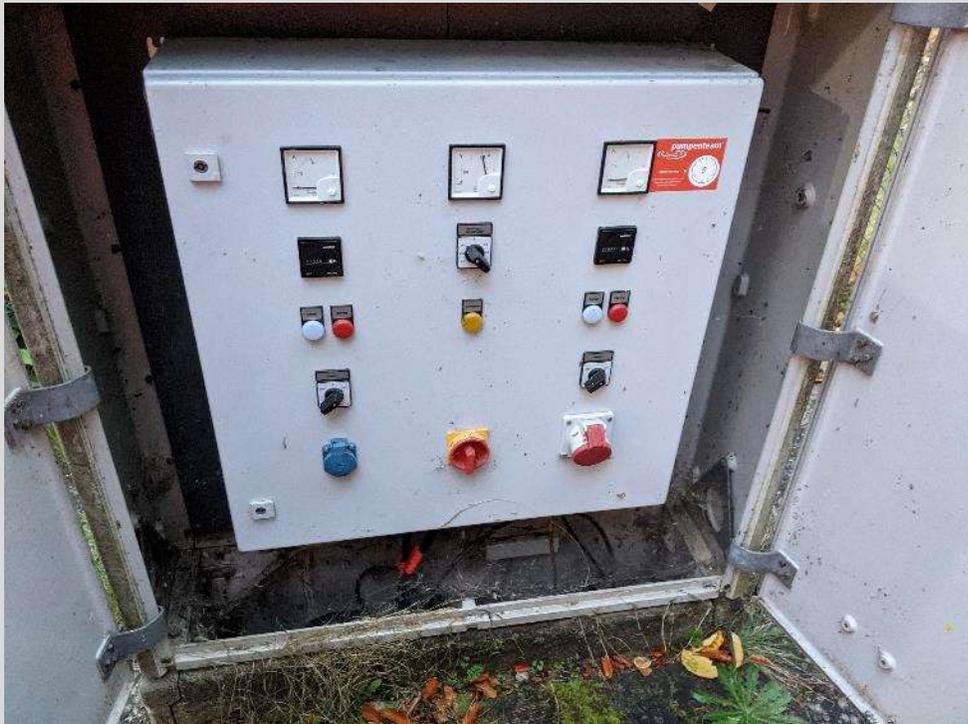
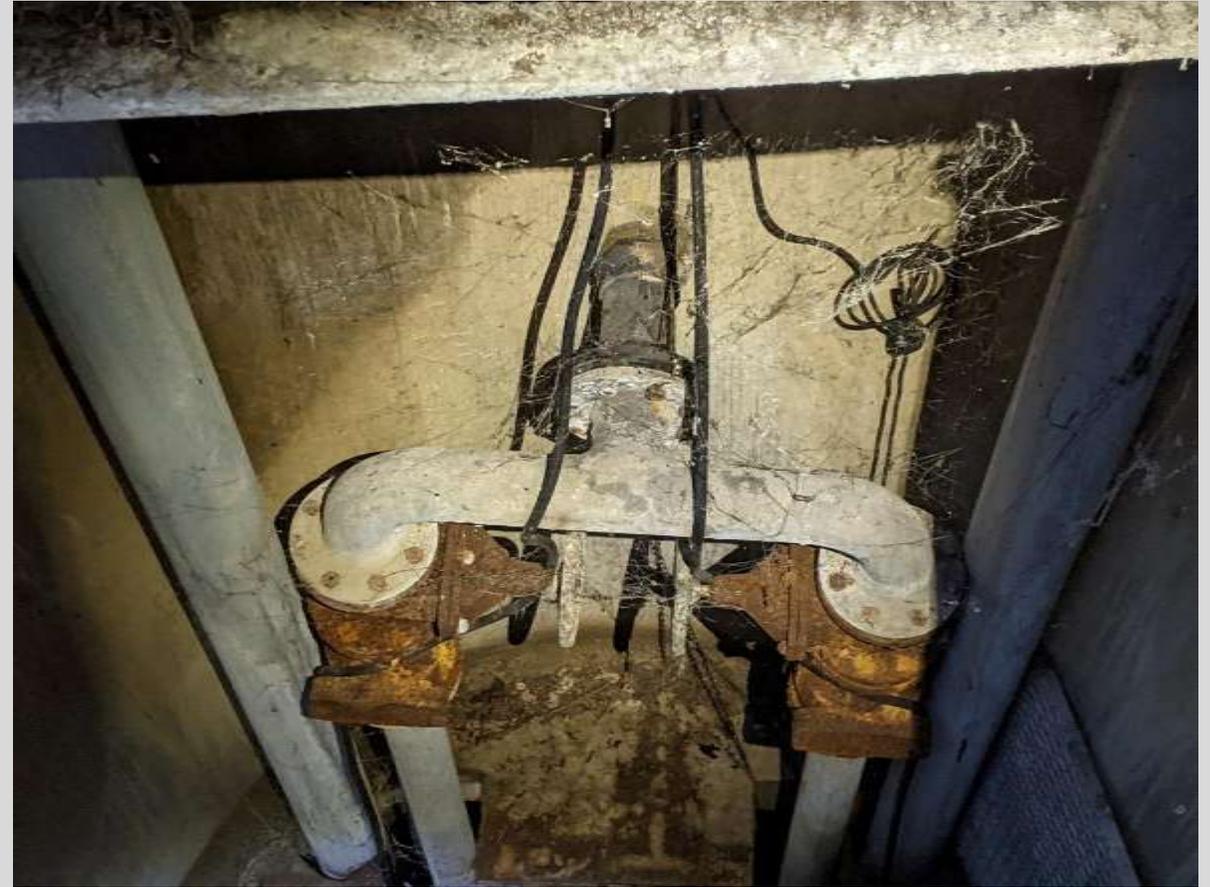
# Steuerung Ahornweg

- Rohrleitungen                  Verzinkter Stahl --> Zustand in Ordnung
- Armaturen                  Rückschlagklappen und Schieber außen korrodiert Schwergängig,  
genug Material vorhanden. Zustand in Funktion.
- Pumpen                                  Keine Auffälligkeiten.
- Führungsrohre / Führungsseile          Führungsseile. Zustand i.O.
- Zulaufleitung / Auslauf Bauwerk          Keine Auffälligkeiten Zustand i.O.
- Steuerung                                  Wurde erneuert. Zustand i.O.
- Schachtzustand          Geringe Korrosion. Zustand i.O.
- Sicherheitseinrichtungen / Schachteinstieg          Einstiegshilfe funktioniert. Leiter i.O.

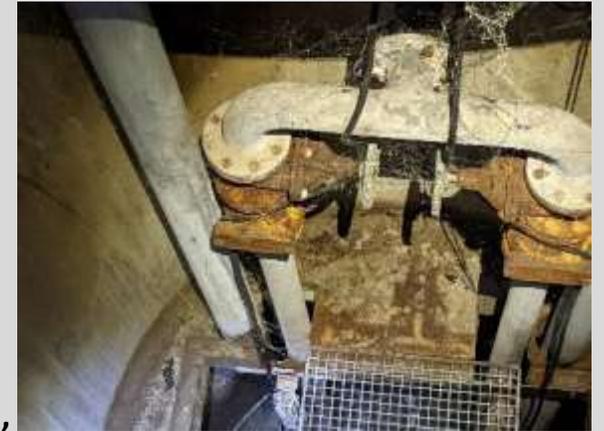
Pumpen und  
Führungsrohre

In diesem Pumpwerk haben wir festgestellt:  
Allgemeiner Zustand i.o.

**Eine Sanierung in  
den nächsten 5  
Jahren ist unwahrscheinlich**

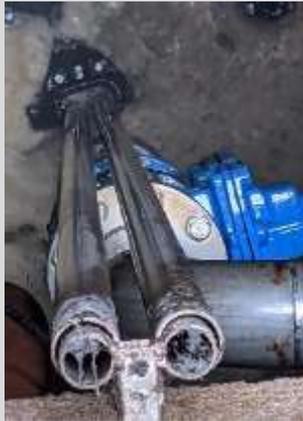
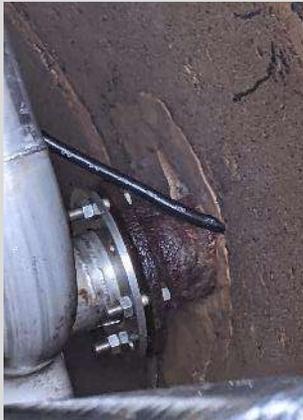
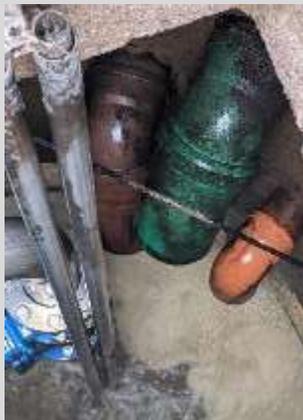
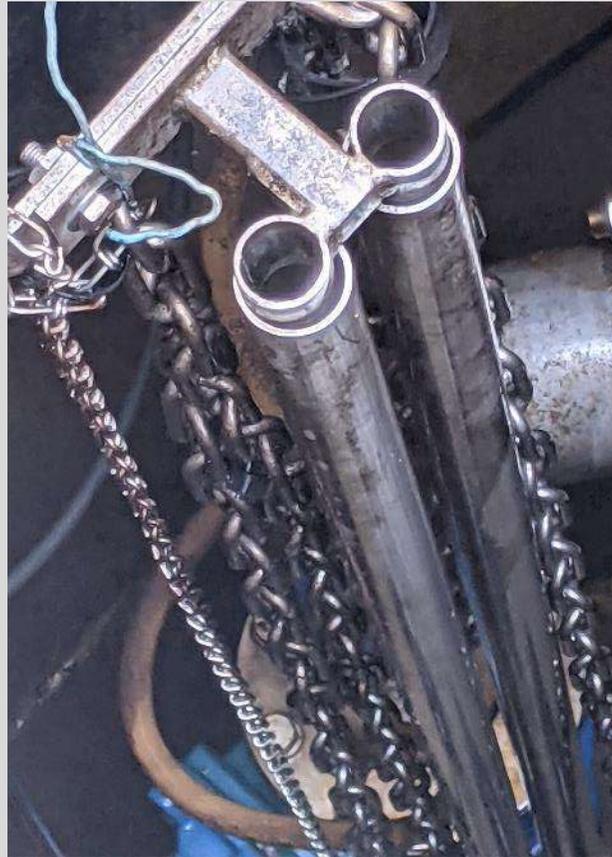
# Schachtbauwerk Bahnhofstraße

Allgemeiner Zustand i.o. Keine erwartete Sanierung in den Nächsten 5-8 Jahren

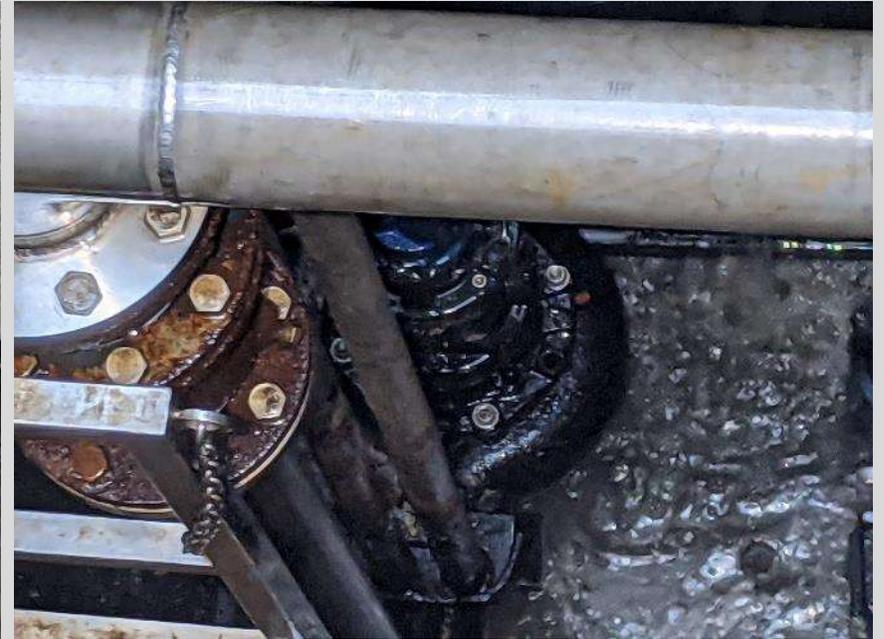
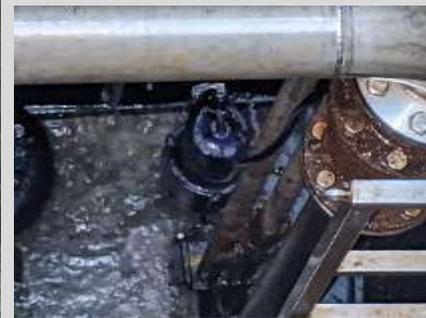
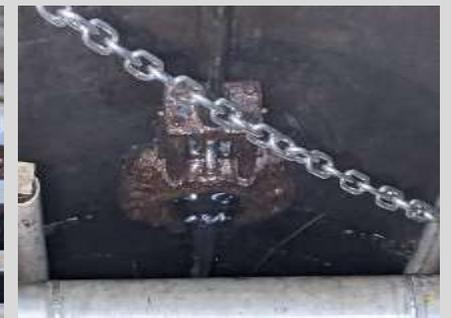
# Schachtbauwerk Auf der Heide

Zustand: Erneuerung Steuerung, elektrische Komponenten Rückbau, Funktion gegeben;  
Sanierung erwartet 3-6 Jahre

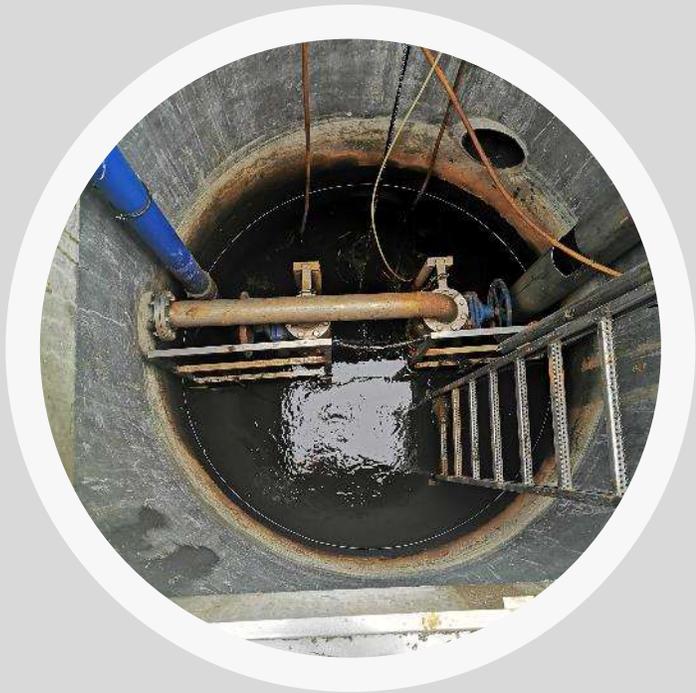
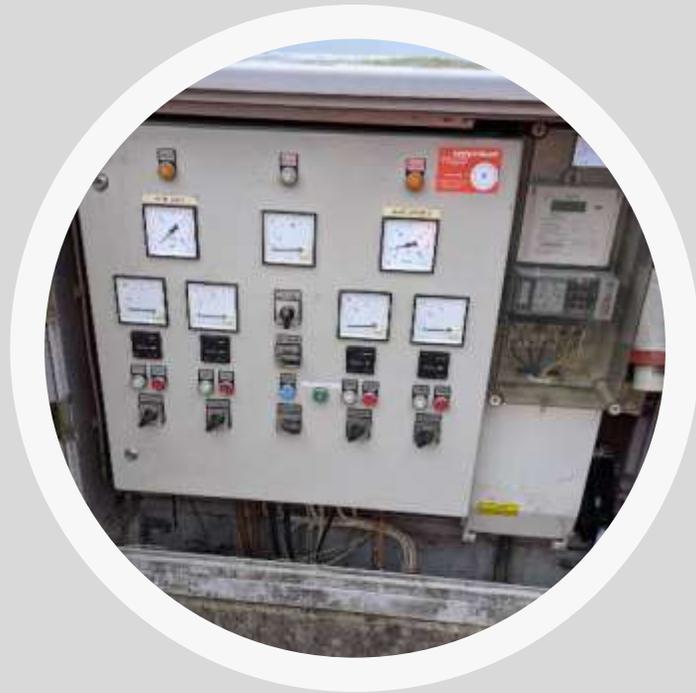
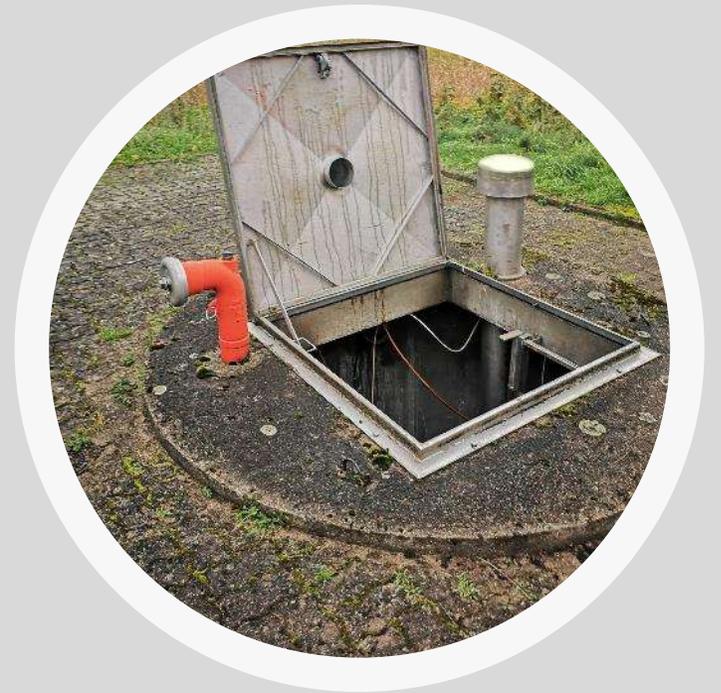
# Regenwasserpumpwerk Auf der Heide

Steuerung noch alt, Schachtbauwerk i.O. ;  
Sanierung nur Steuerung 5-10 Jahre

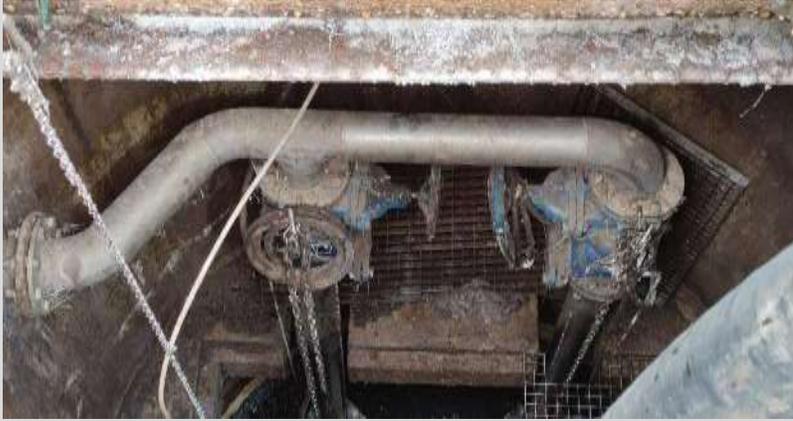
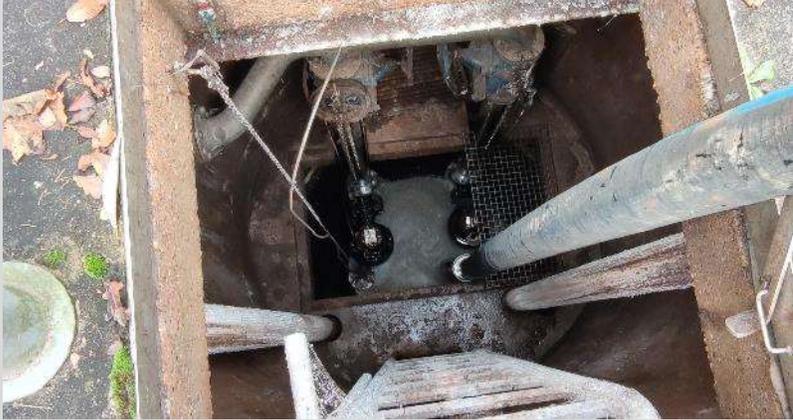
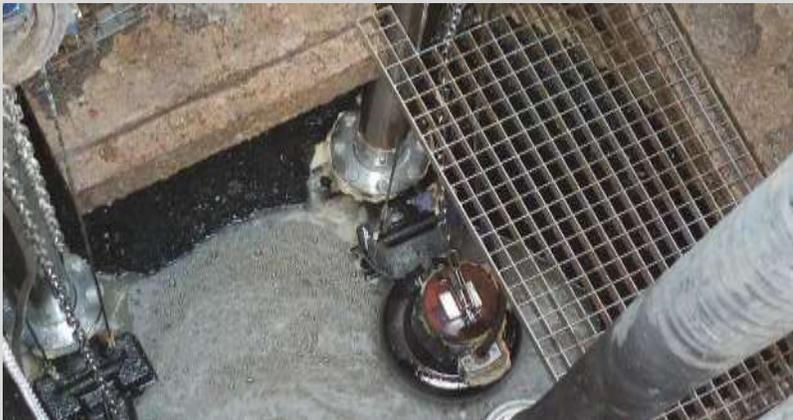
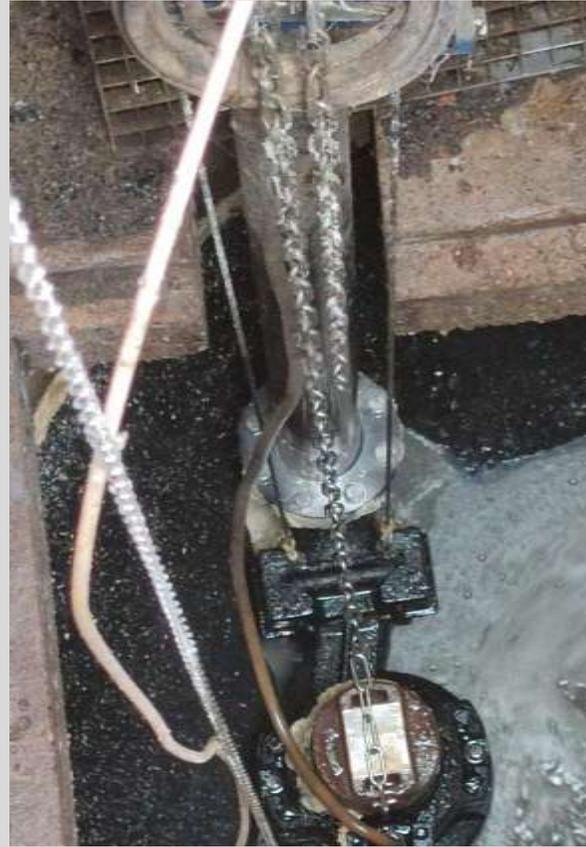
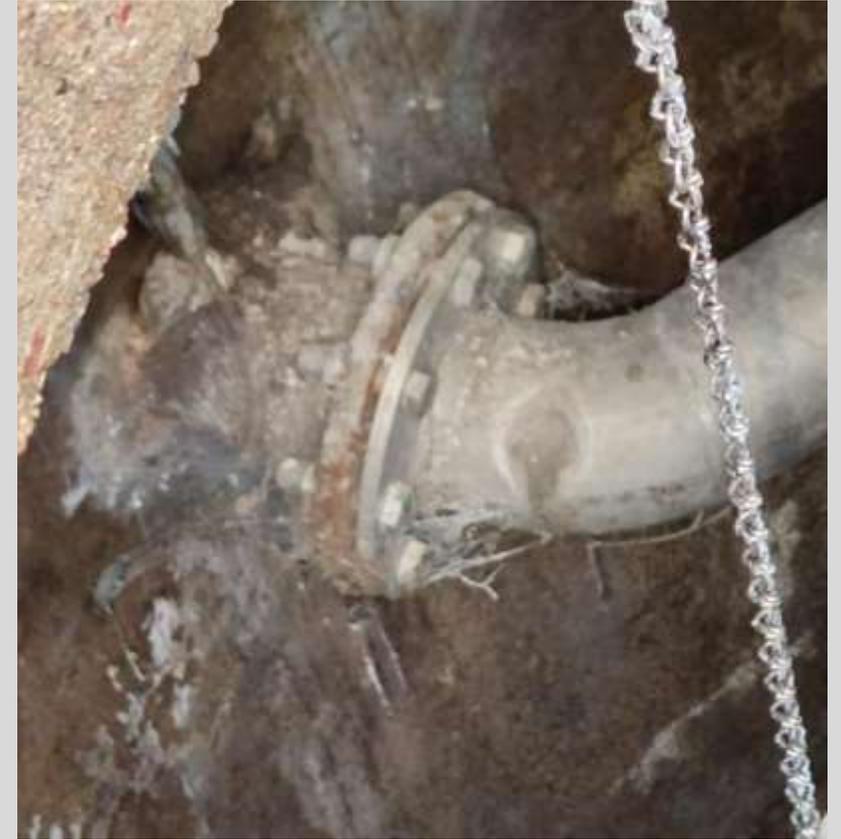
# Am Bahndamm Schachtbauwerk

Schachtbauwerk korrodiert, Durchführung in Beobachtung,  
Belüftungsrohre korrodiert, Leiter korrodiert; Sanierung 3-7 Jahre.

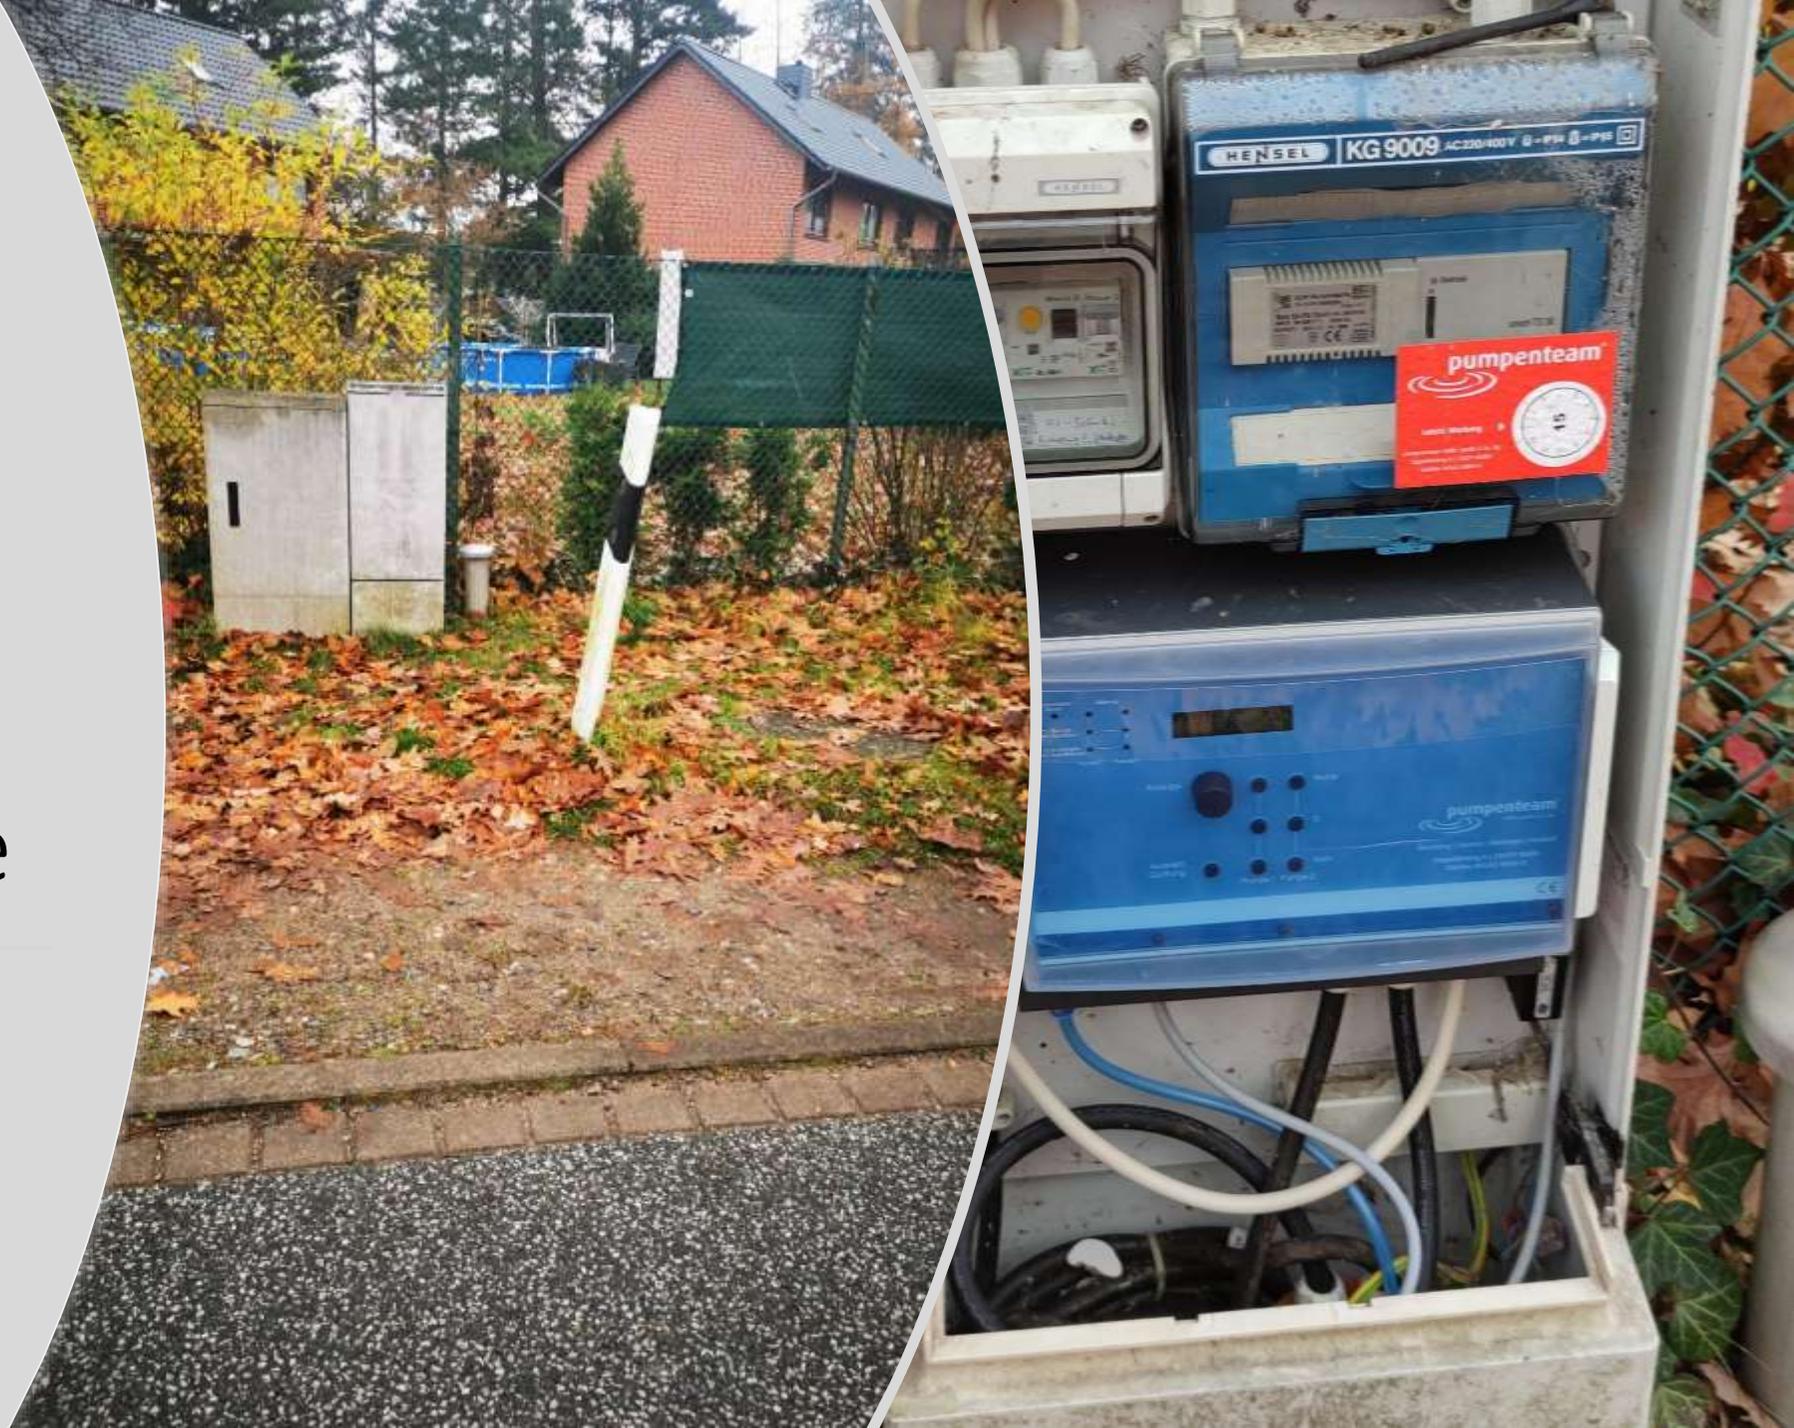
# Schachtbauwerk Berliner Straße

Keine Auffälligkeiten, Steuerung und  
Pumpe 2 --> 2021 Ausgetauscht.  
Pumpwerk i.O. Sanierung > 8 Jahre

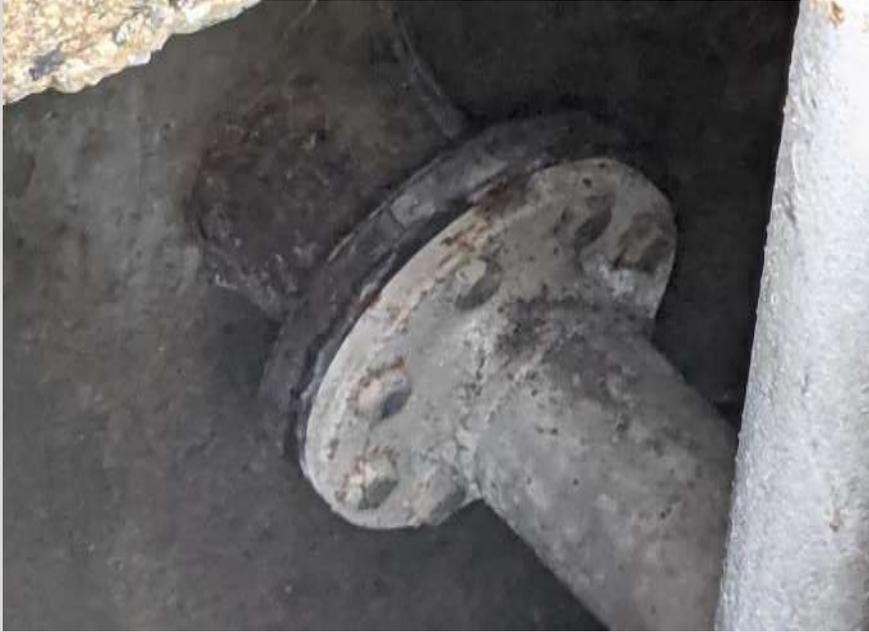
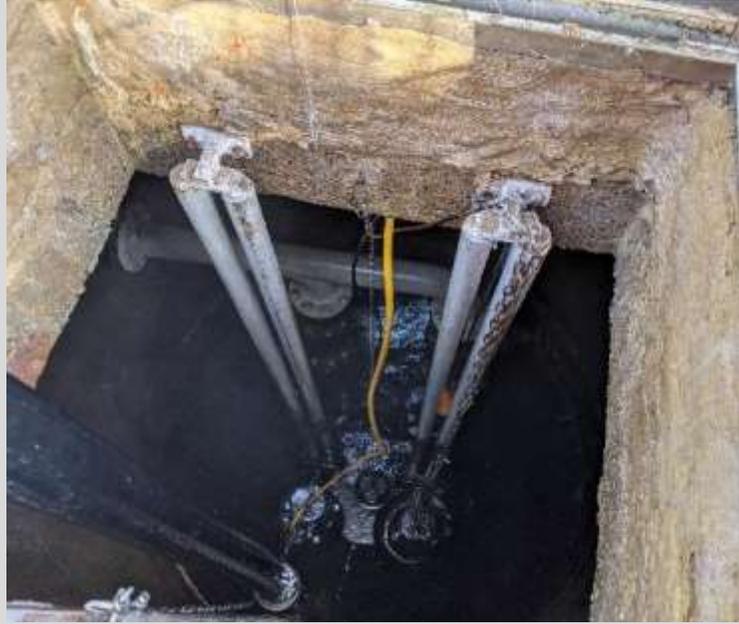
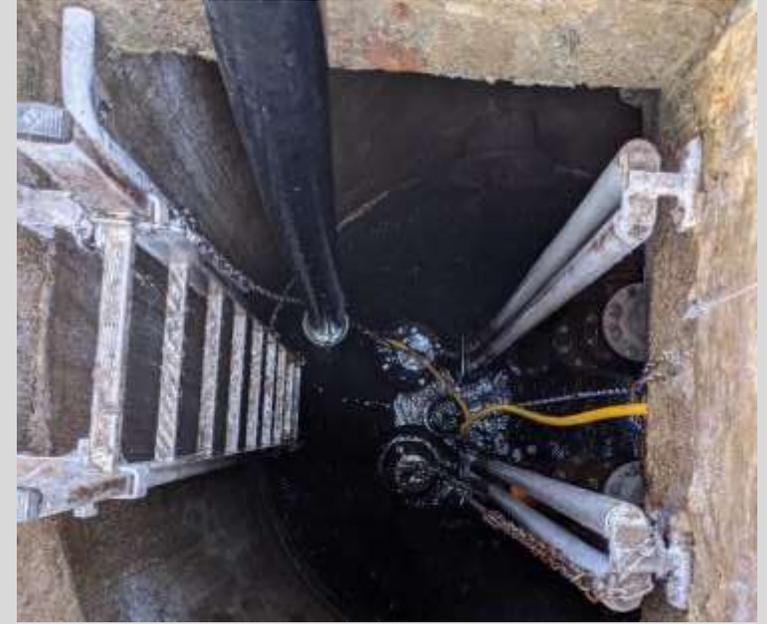
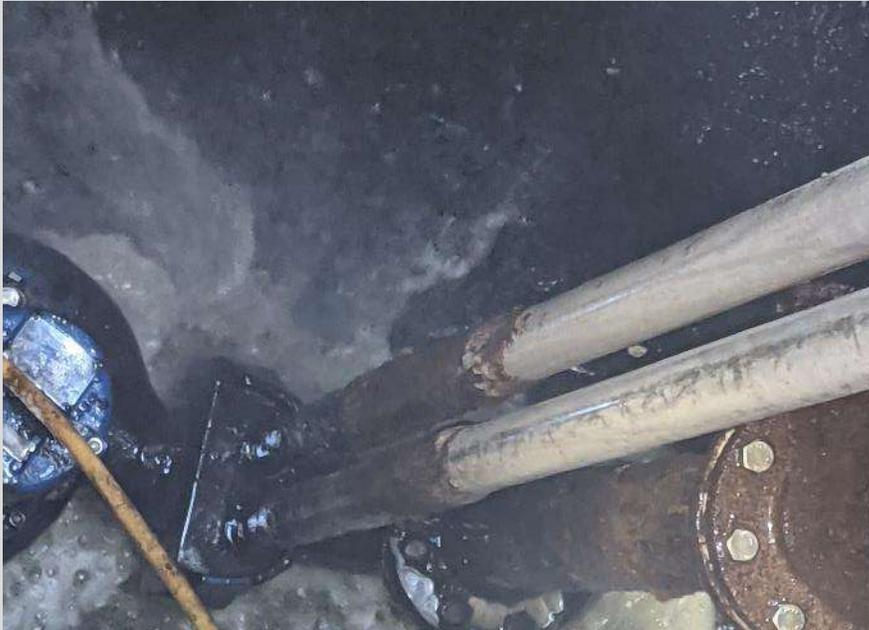
# Schachtbauwerk Brandsberg

Führungsrohre korrodiert, Druckrohrleitung korrodiert.  
Teilsanierung 3-6 Jahre.

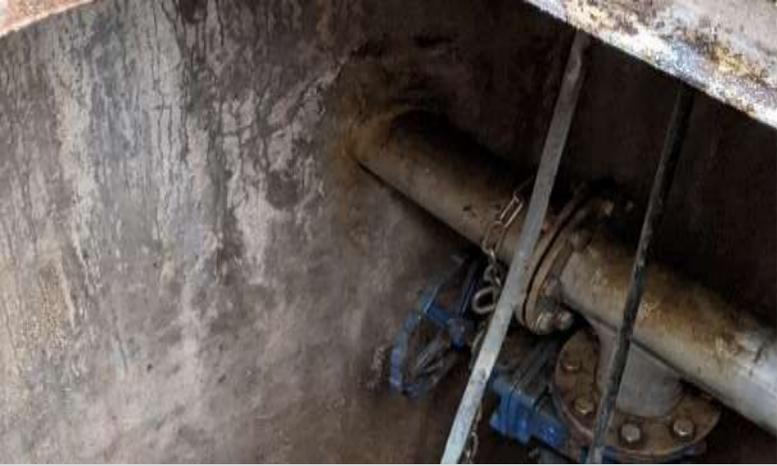
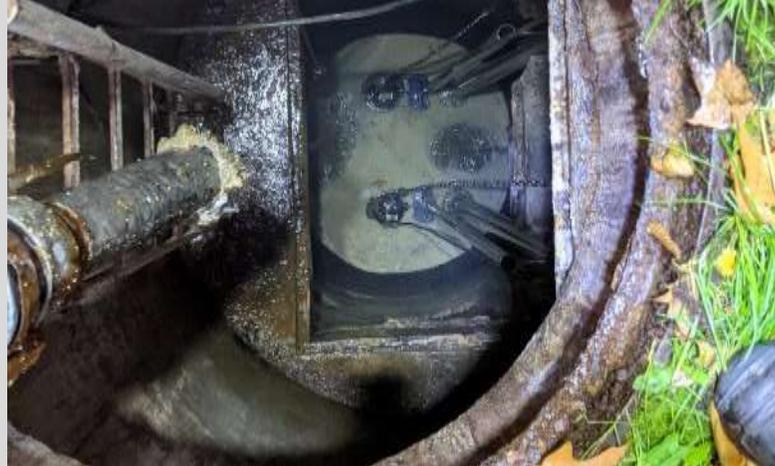
# Schachtbauwerk Büchen Dorf

- Korrosion am Schachtbauwerk (Beton und Stahl).
- Leiter und Einstiegshilfe  
Sanierungsbedarf.
- Druckrohrleitung und Amaturen i.O.
- Belüftungsrohre in Beobachtung
- Sanierung 4-8 Jahre.

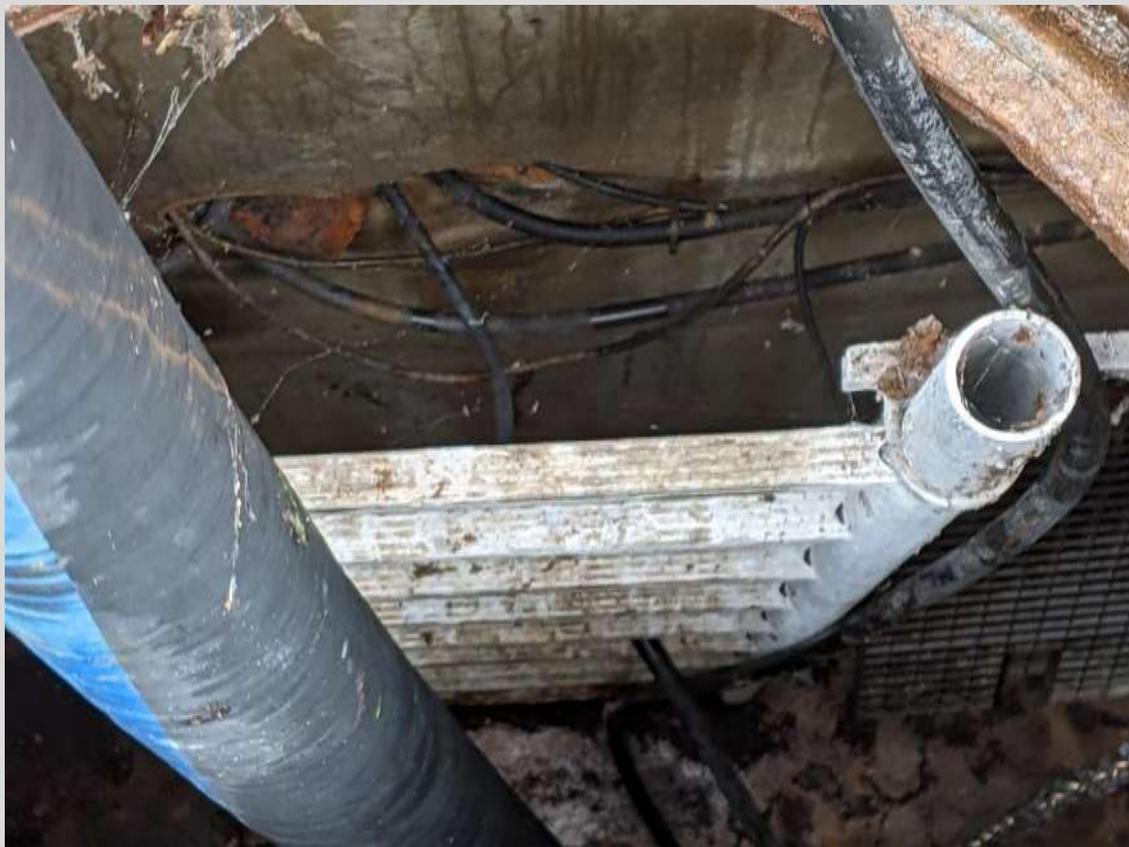
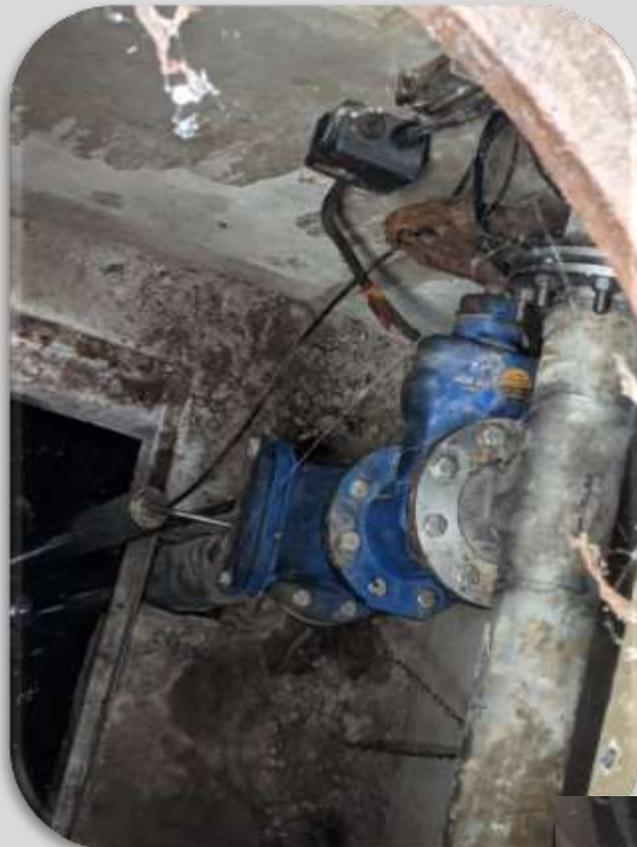
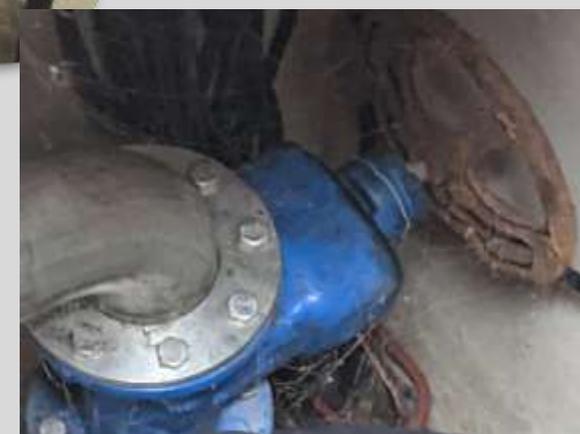
# Schachtbauwerk Forellenweg

Sanierung 5-7 Jahre

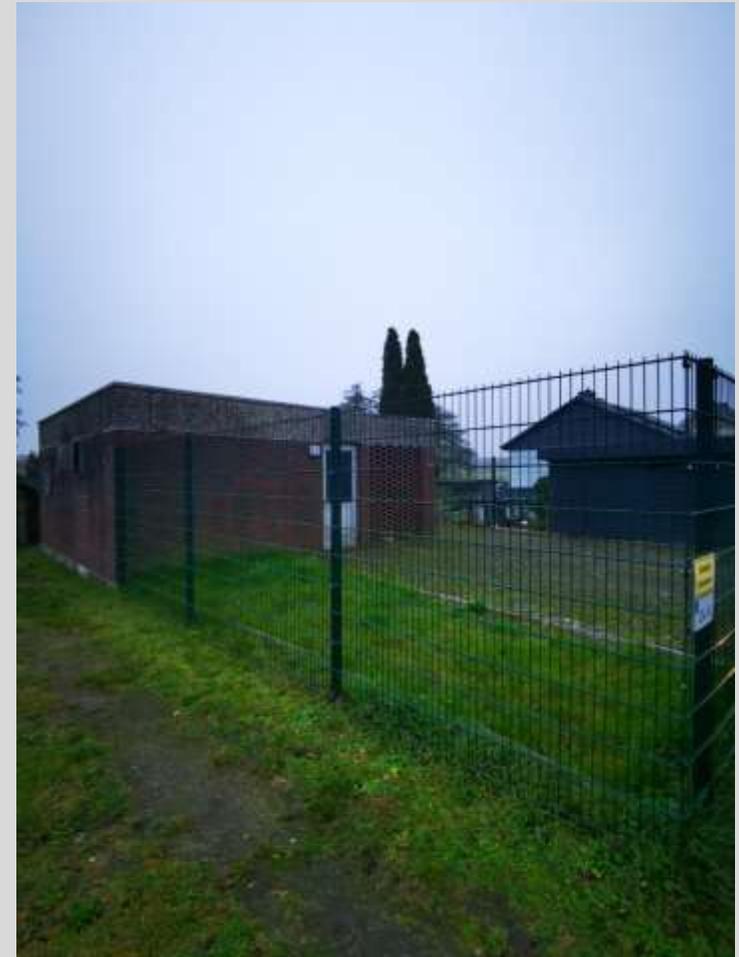
Sanierungsbedürftig :  
Wanddurchführung

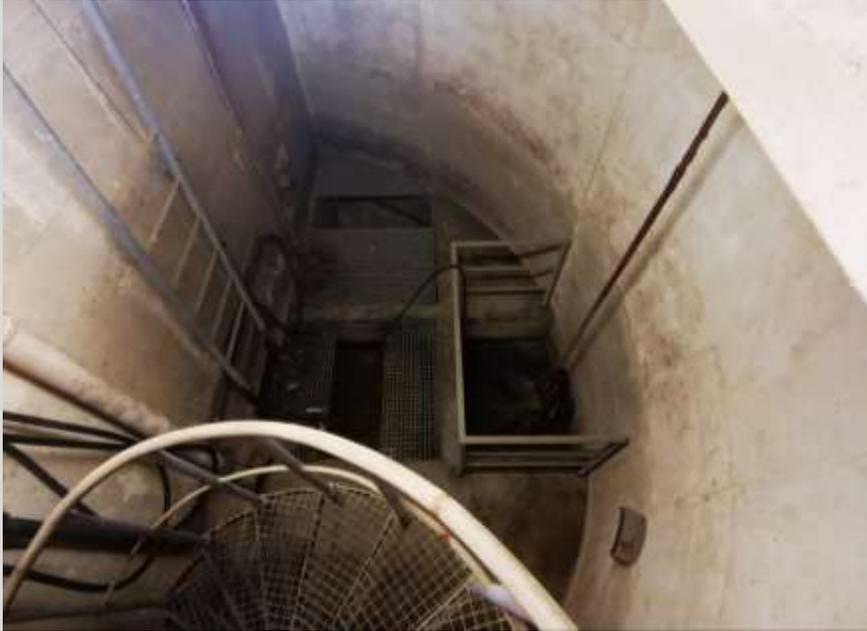
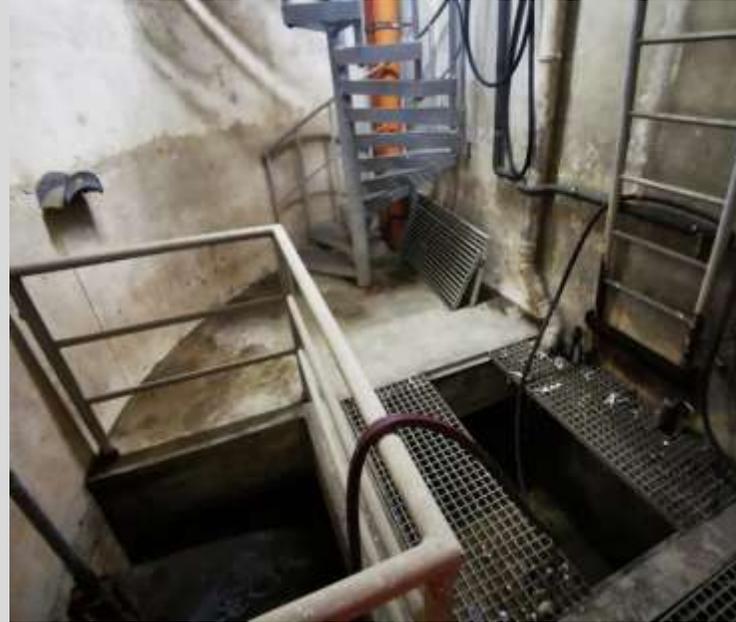
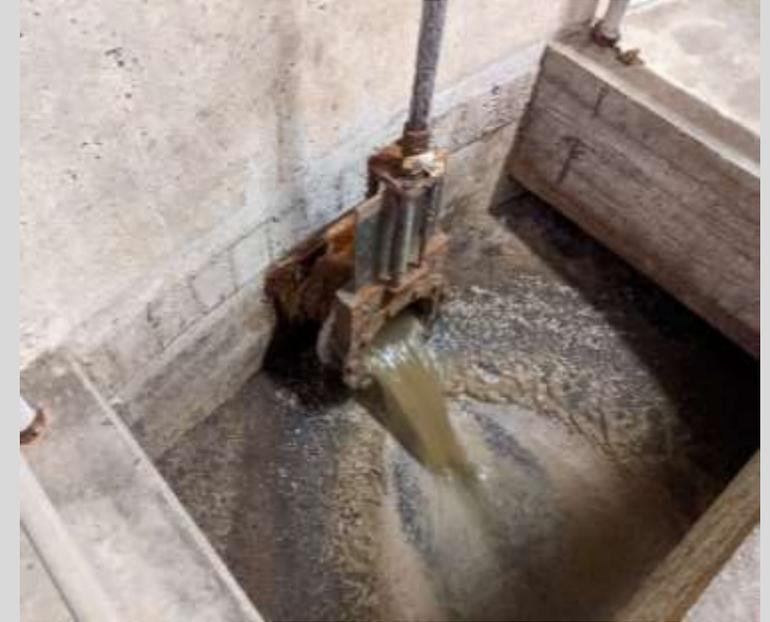
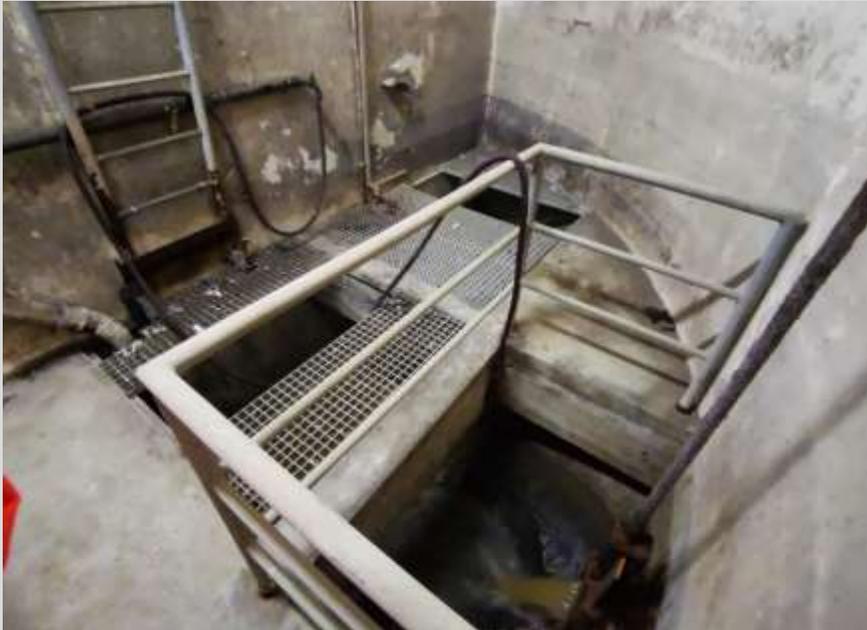
Bauwerk  
Schmutzwasserseitig

Allgemeiner Zustand i.O.  
Sanierung 3-8 Jahre

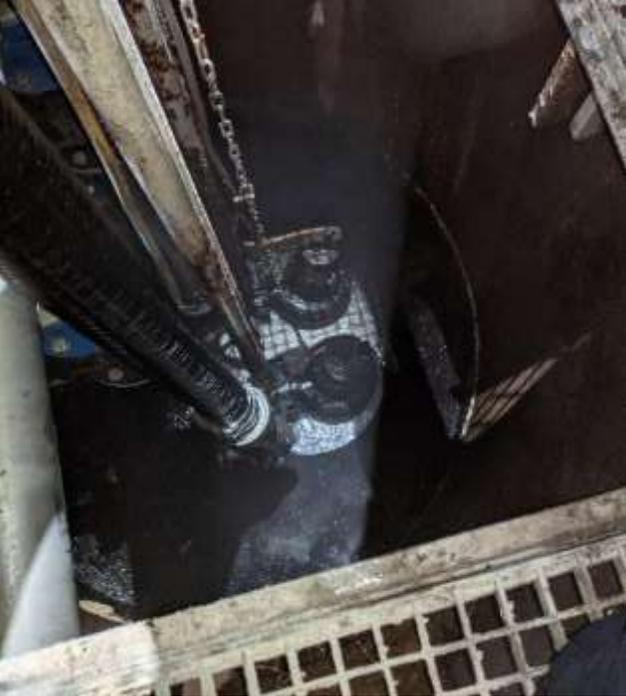
# Schachtbauwerk Heidewegtunnel

- Sanierung Steigleitung und Amaturen 2020
- Führungsrohre korrodiert
- Sanierung 4-7 Jahre

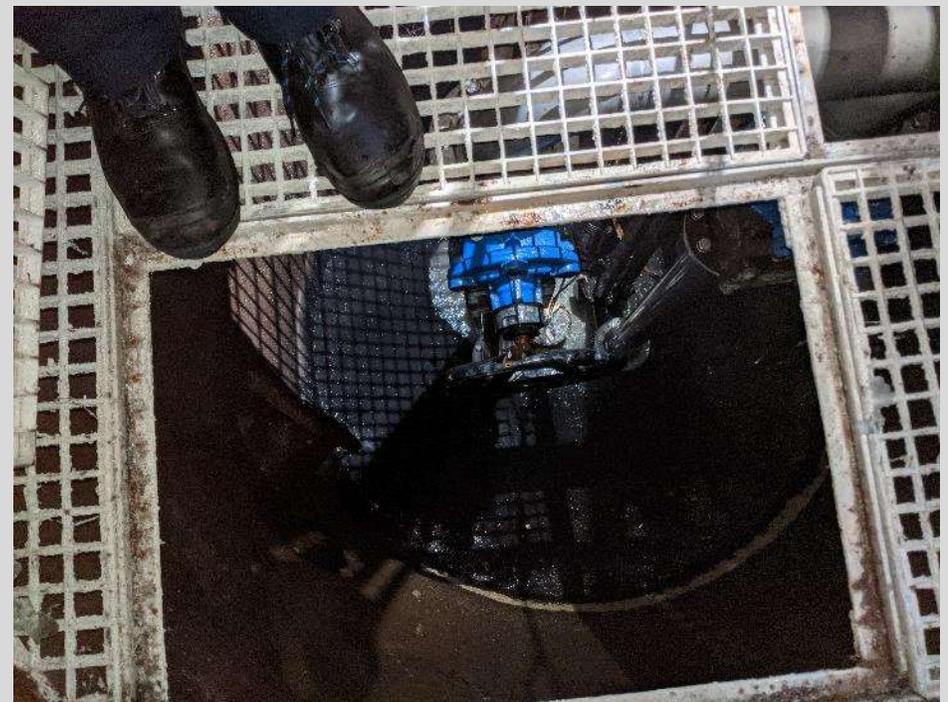
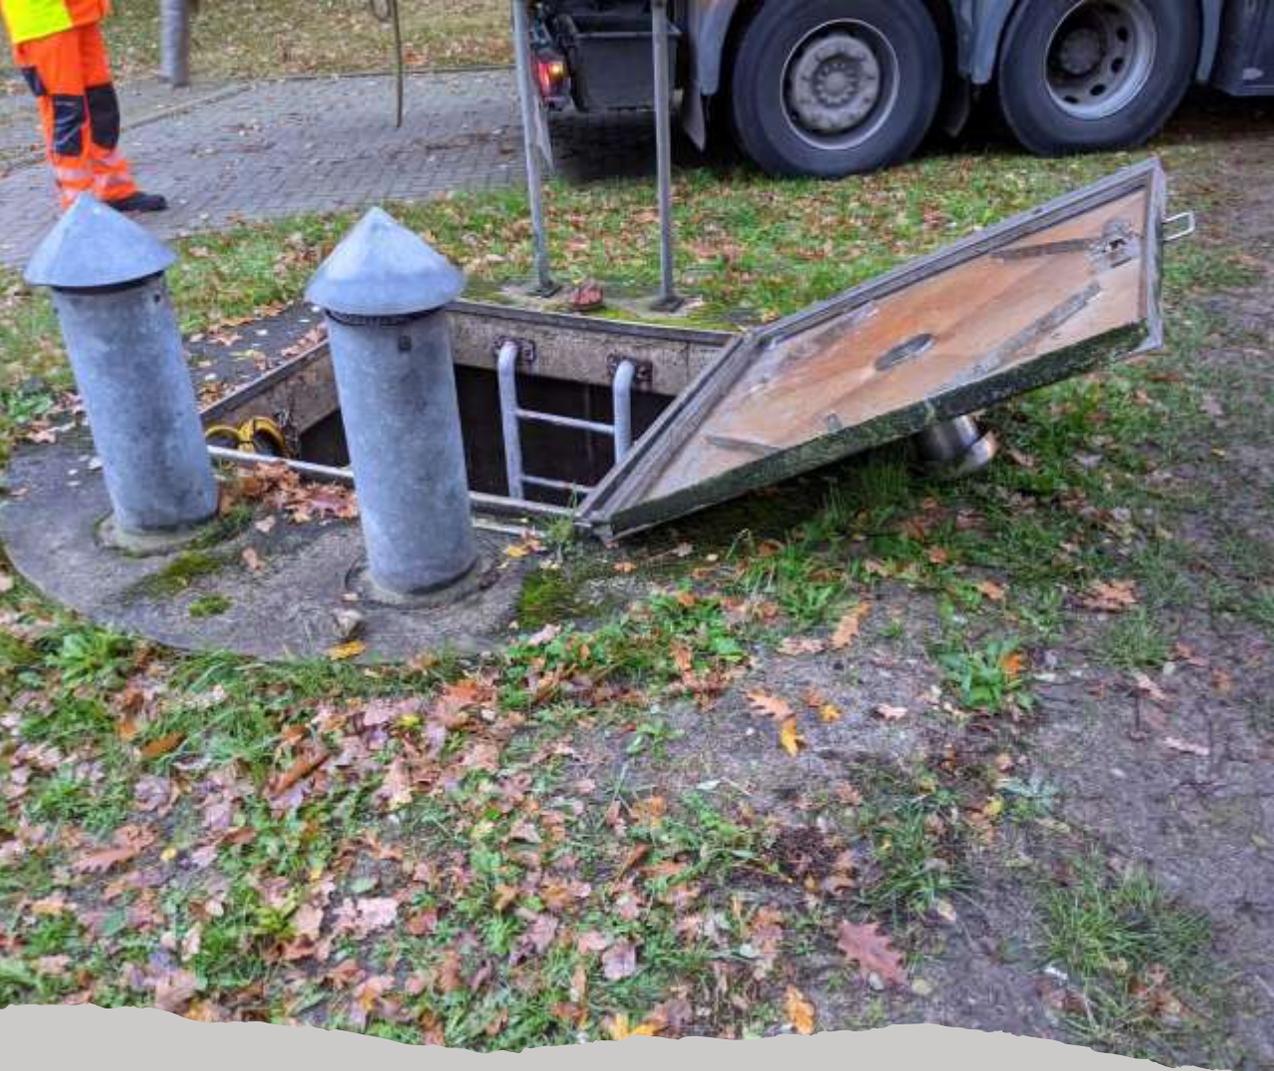
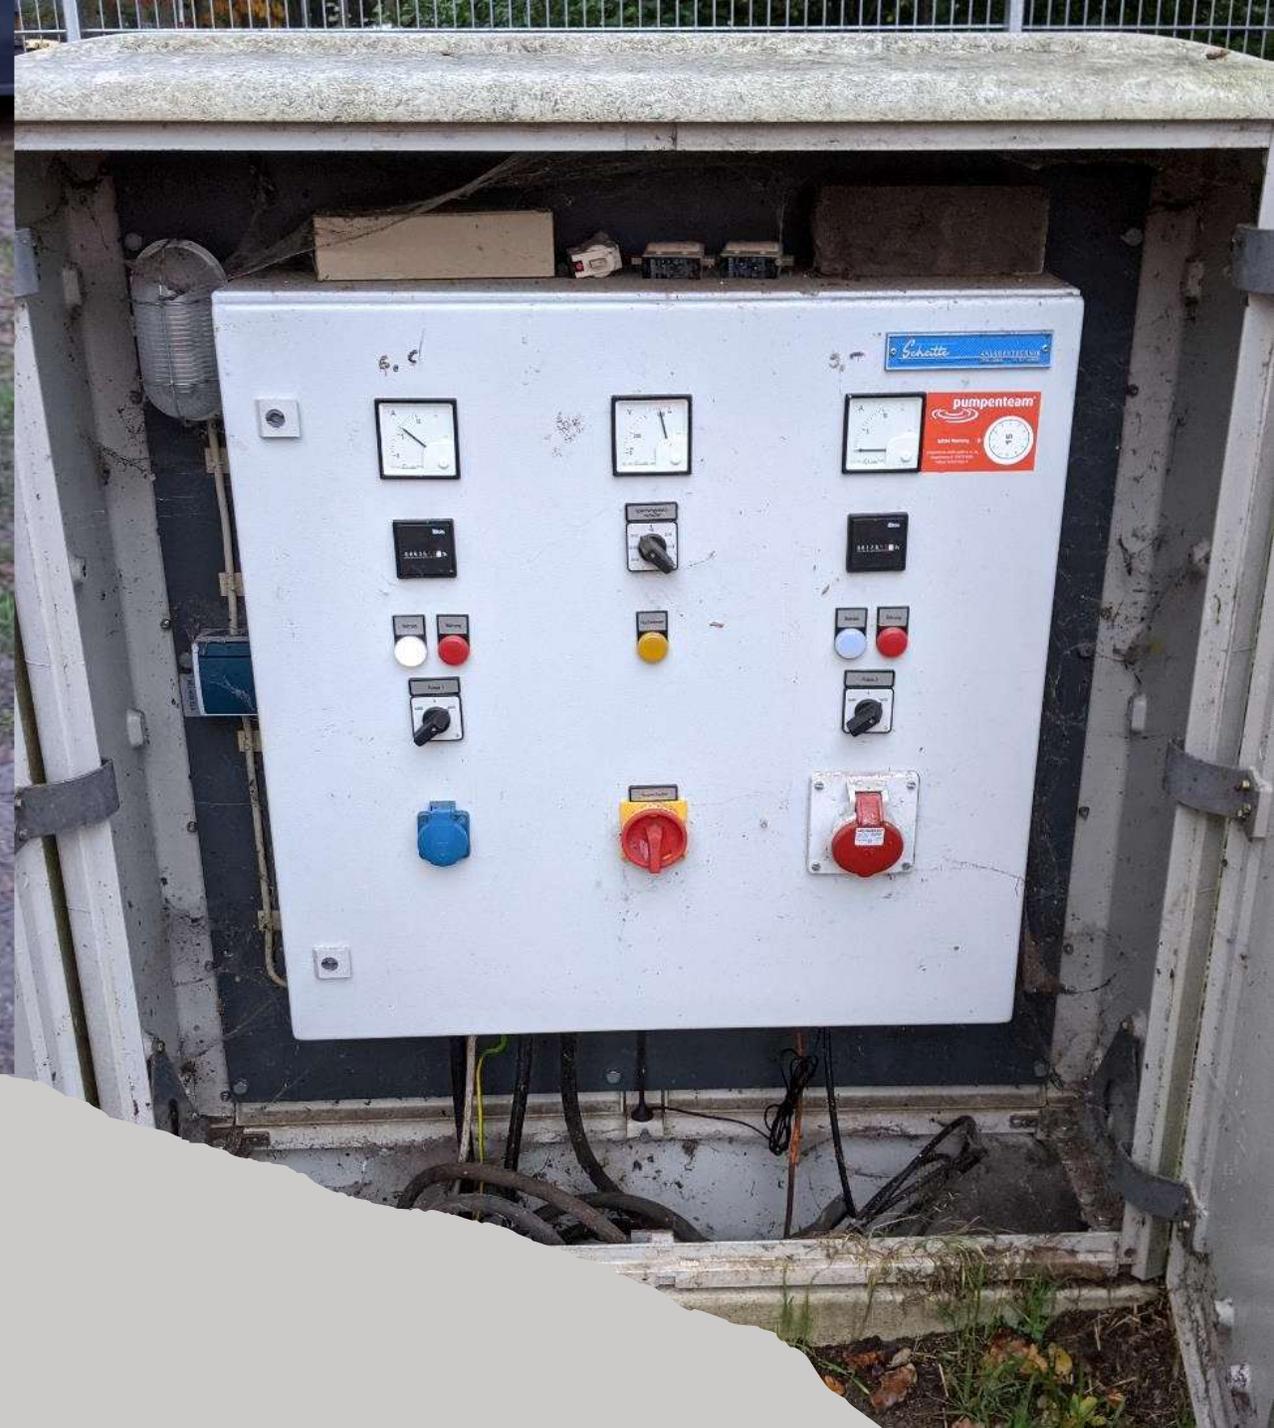
# Schachtbauwerk Moorweg

Sanierungsbedürftig:

- Zulauf und Zulauf Schieber
- Einstiegshilfe / Leiter
- Pumpe (schon vorhanden)
- Beton leichte Korrosion
- Allgemeiner Zustand i.O.

Sanierung 3-7 Jahre

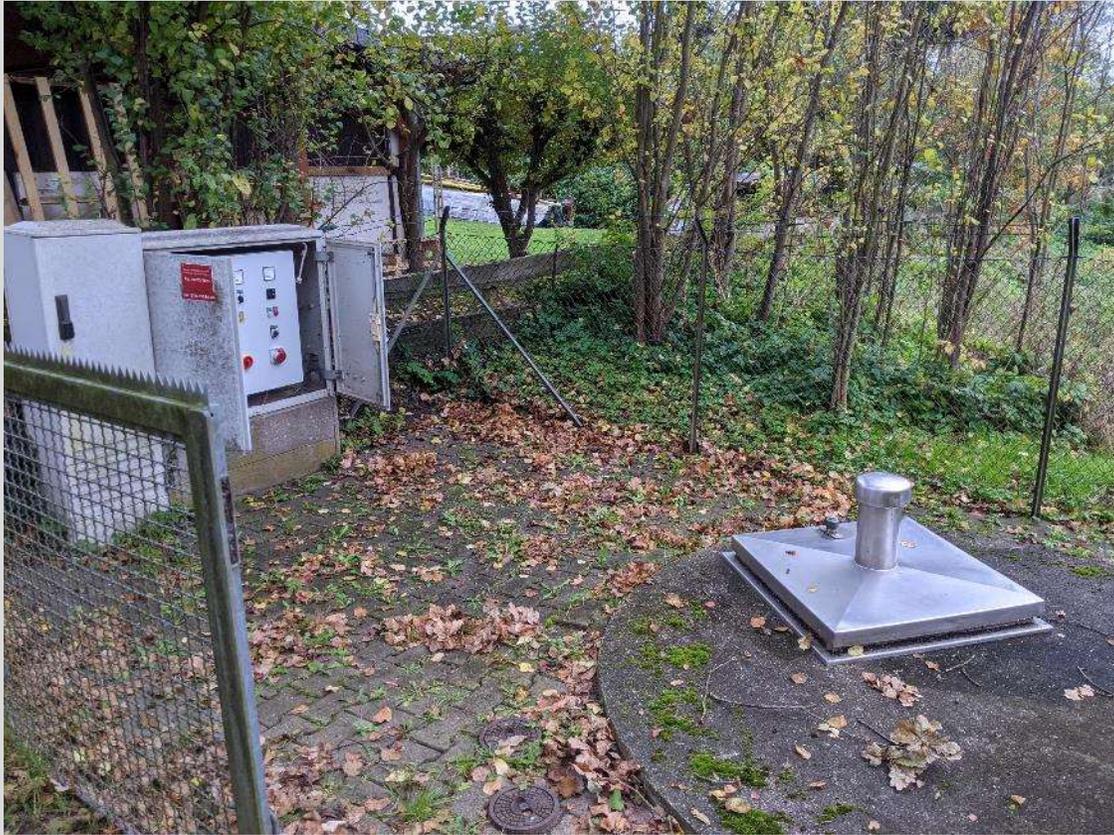
# Schachtbauwerk Müssener Stieg

Sanierungsbedürftig: Einstiegshilfe, Druckrohrleitung, Armaturen  
Allgemeiner Zustand i.O. Sanierung 5-8 Jahre.
