# Pumpwerke in Büchen

# Bewertung von Pumpwerken

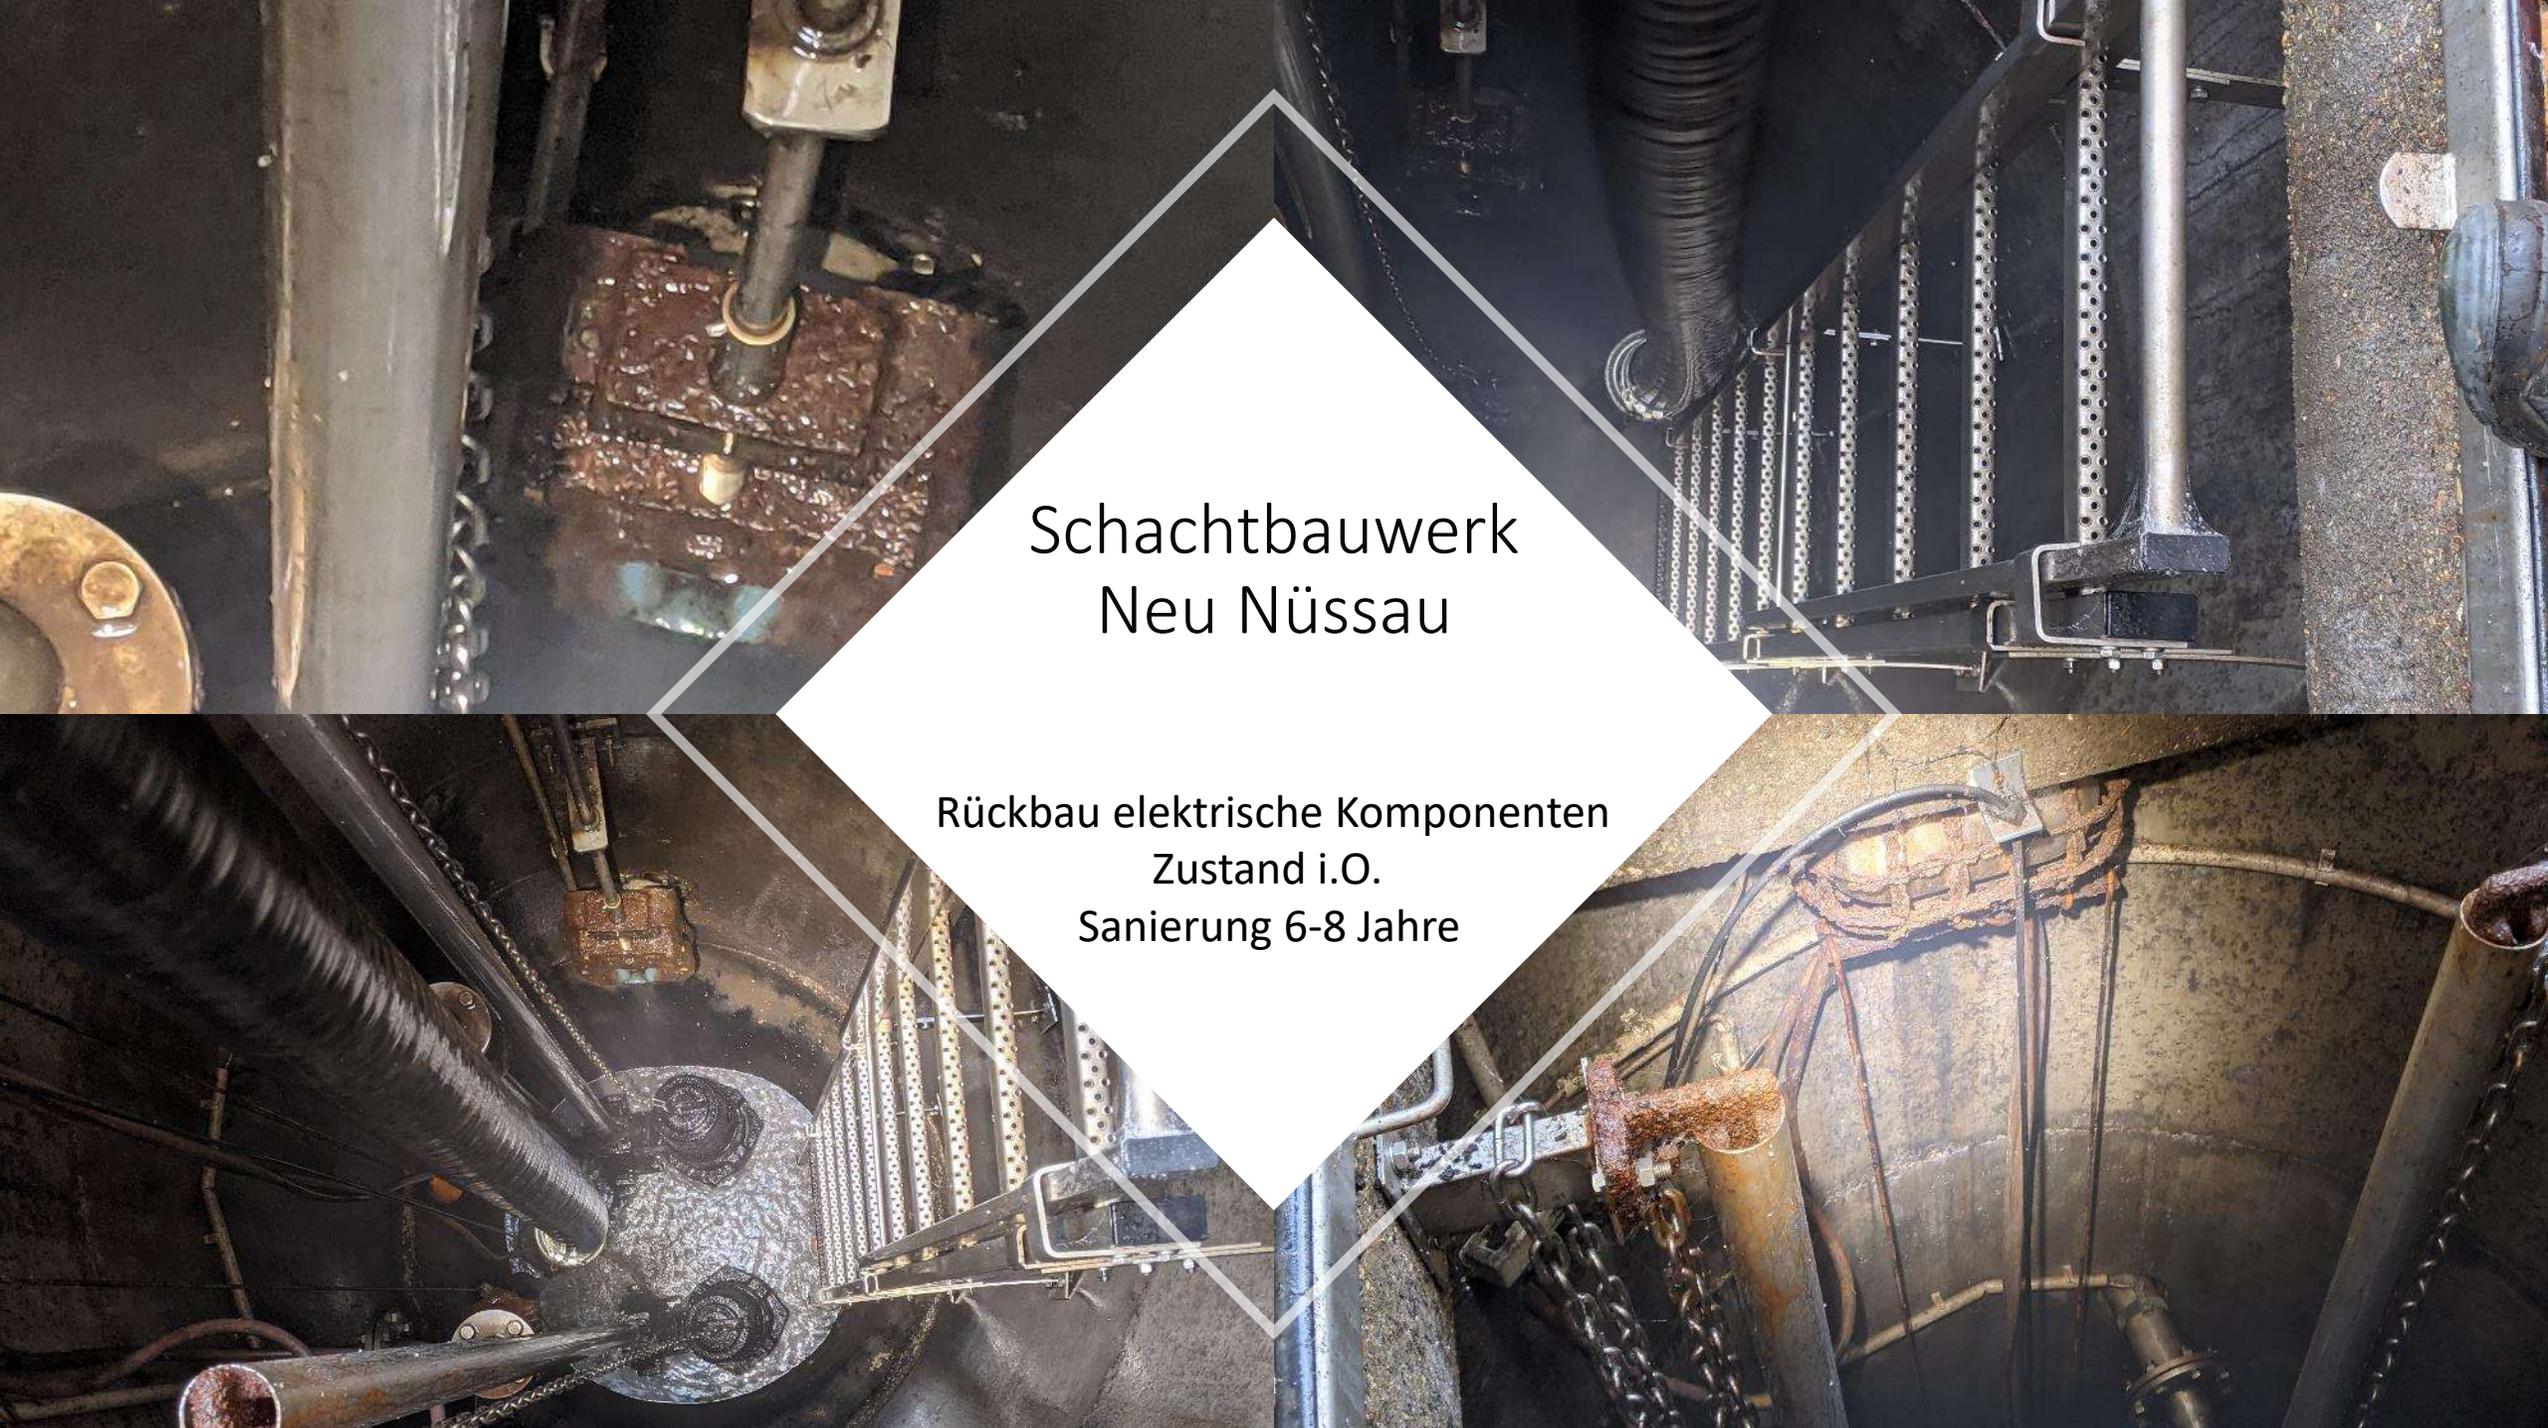
# Schachtbauwerk Neu Nüssau

Rückbau elektrische Komponenten  
Zustand i.O.  
Sanierung 6-8 Jahre

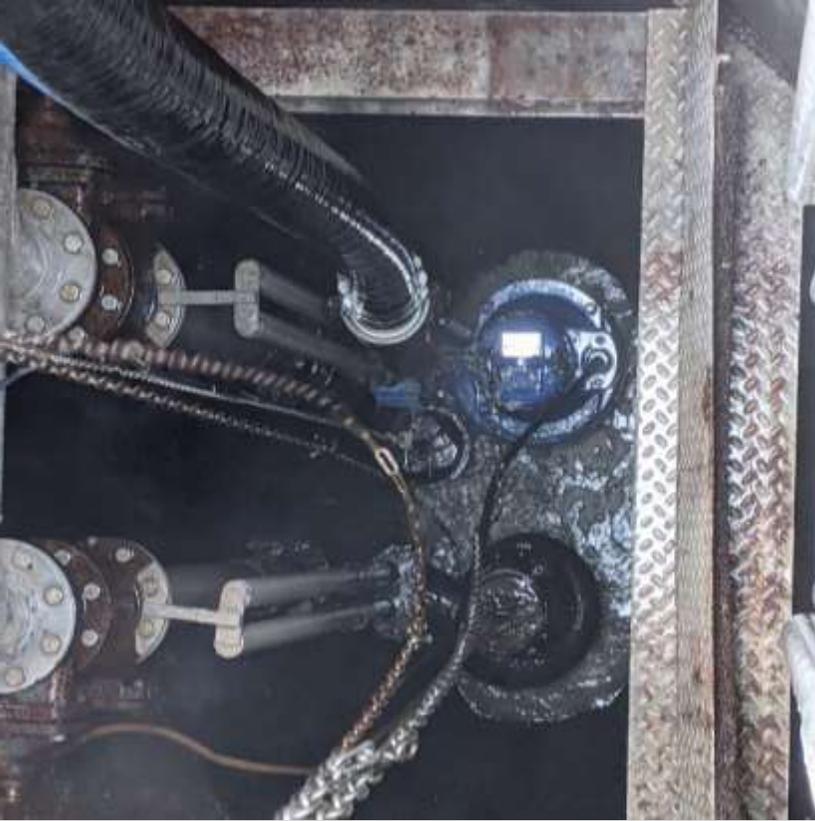
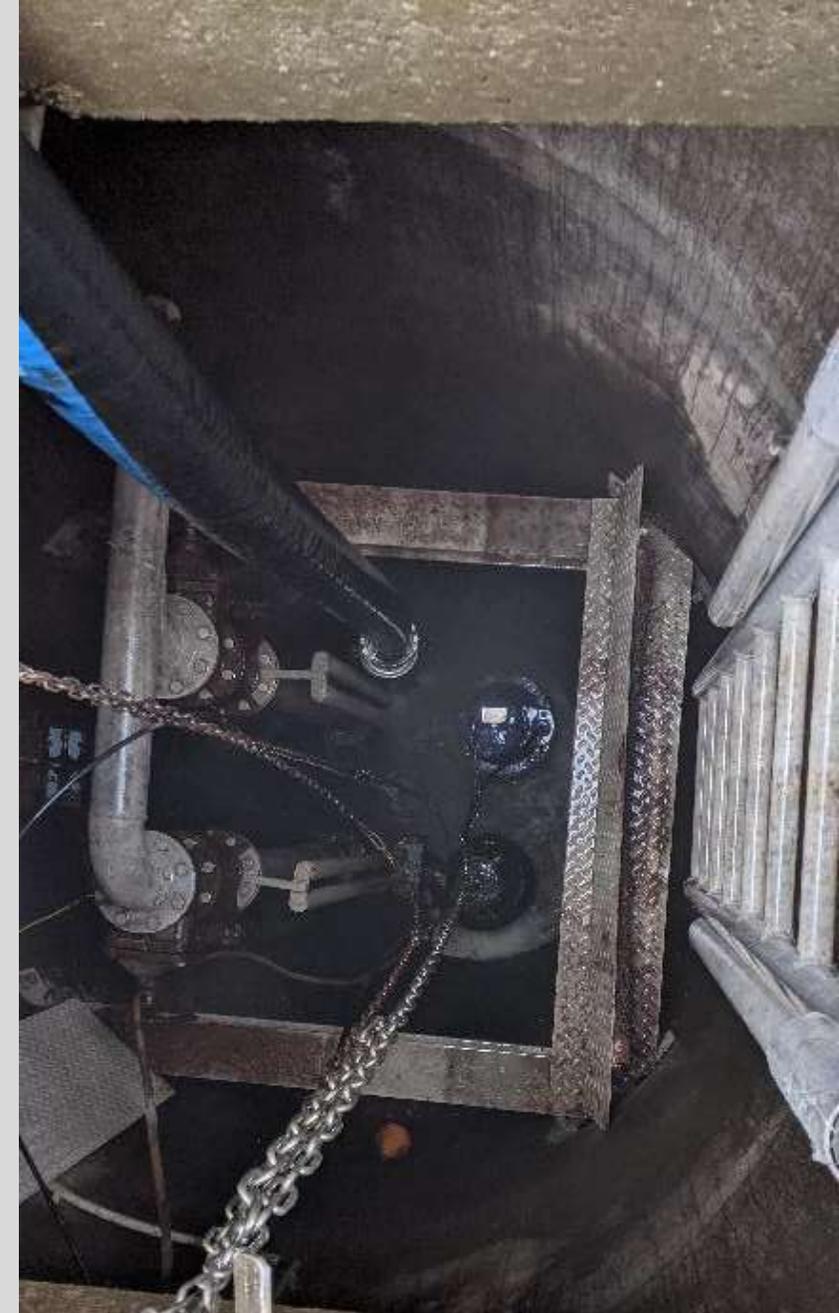
Schachtbauwerk  
Nüssauer Weg

- Allgemeiner Zustand i.O.
- Sanierung > 9 Jahre.

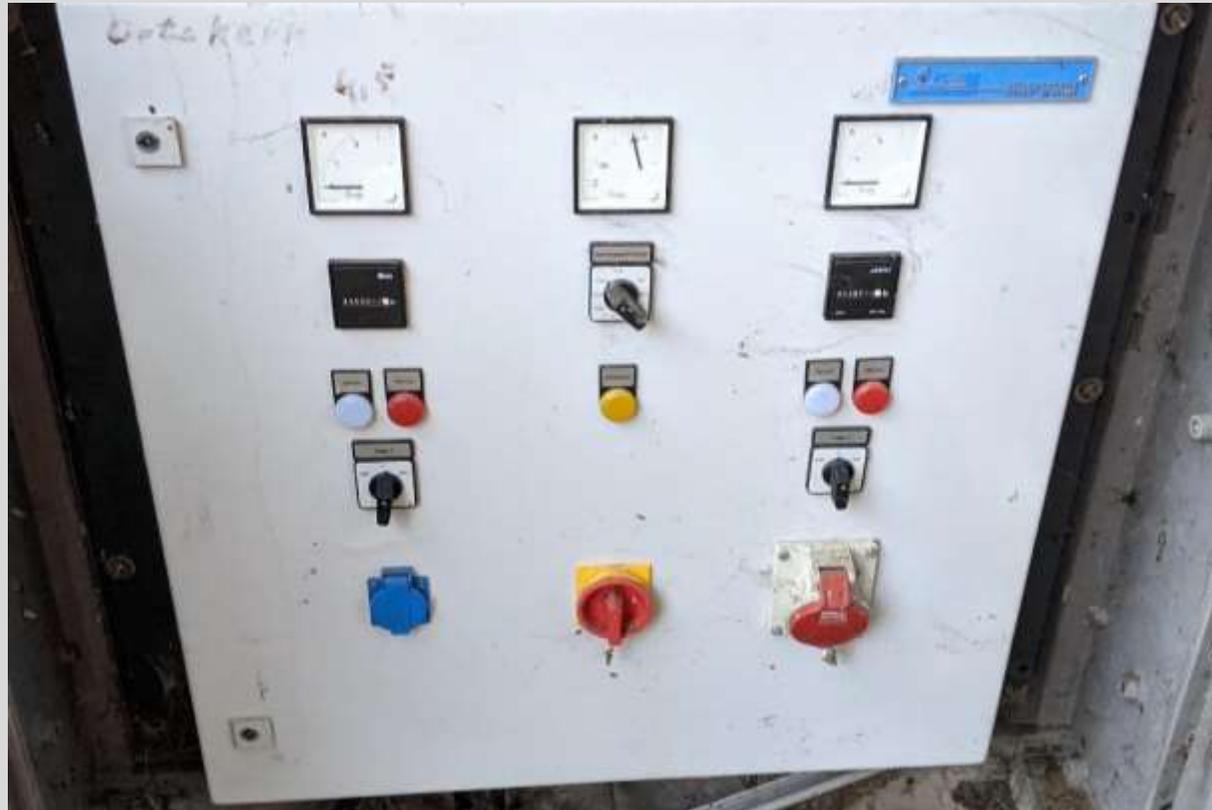
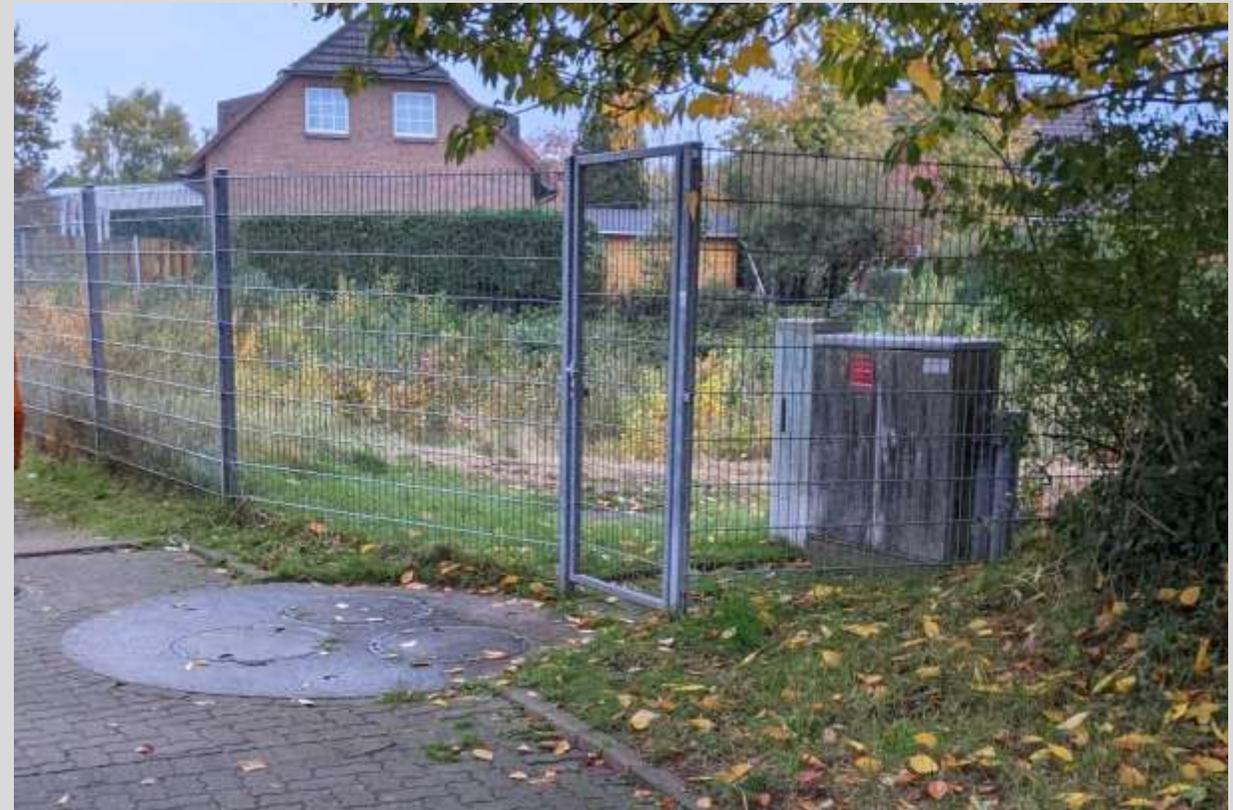
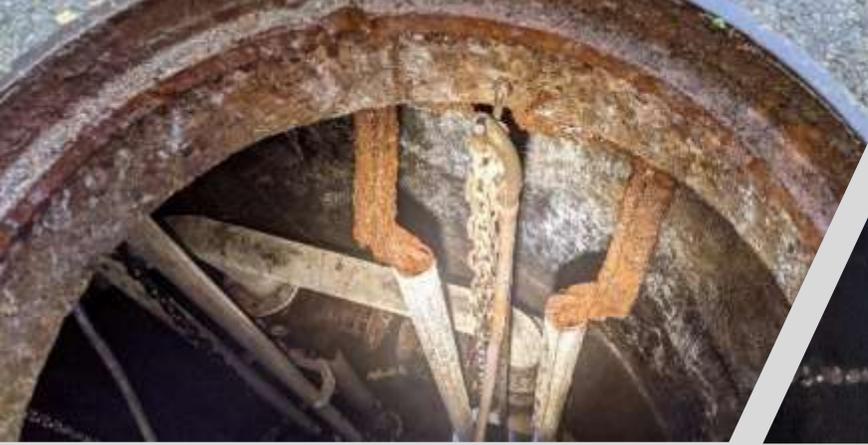
# Schachtbauwerk Ortskern

Armaturen/ Druckrohrleitung, Leiter korrodiert. Allgemeiner Zustand i.O.

Sanierung 3-7 Jahre.

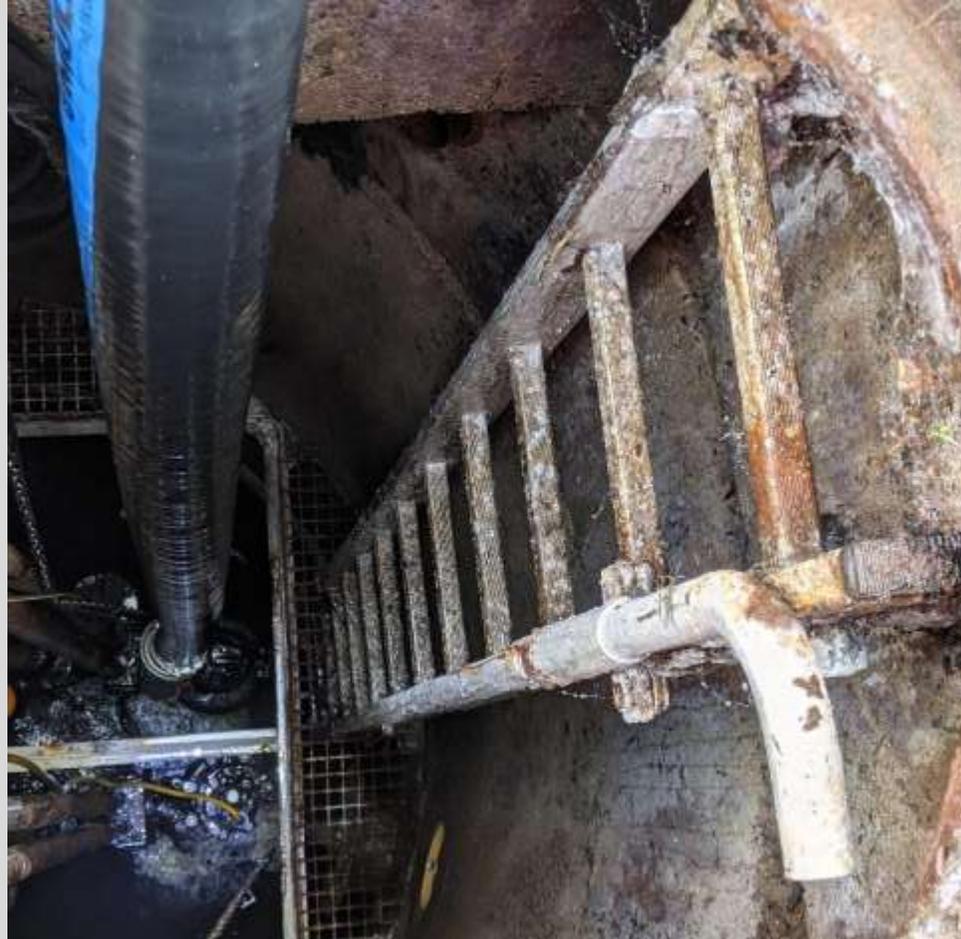
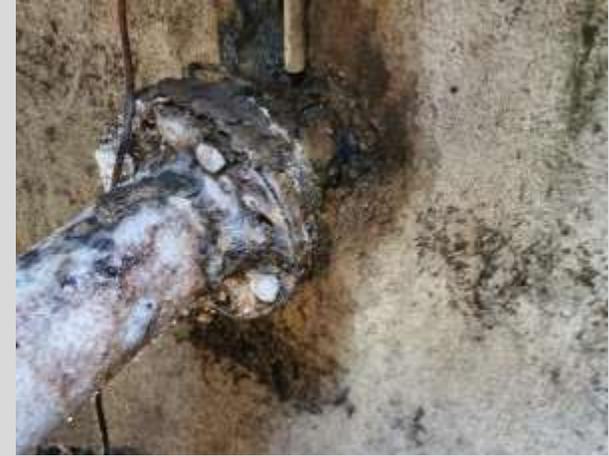
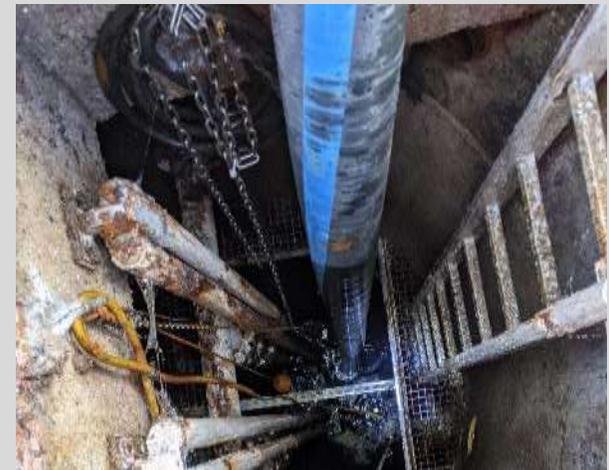
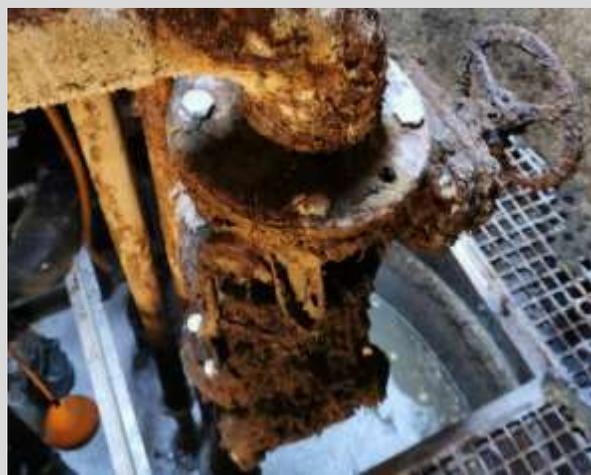
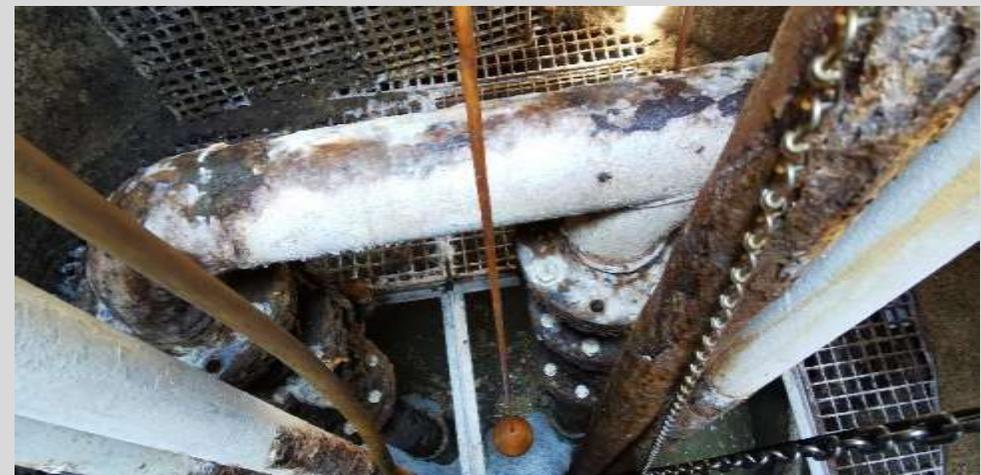
# Schachtbauwerk Pötrau

- Durchführung Druckrohrleitung  
sanierungsbedüftig
- Einstiegshilfe korrodiert.
- Druckrohrleitung/Armaturen  
stark korrodiert .

- Sanierung bereits geplant  
2022/2023

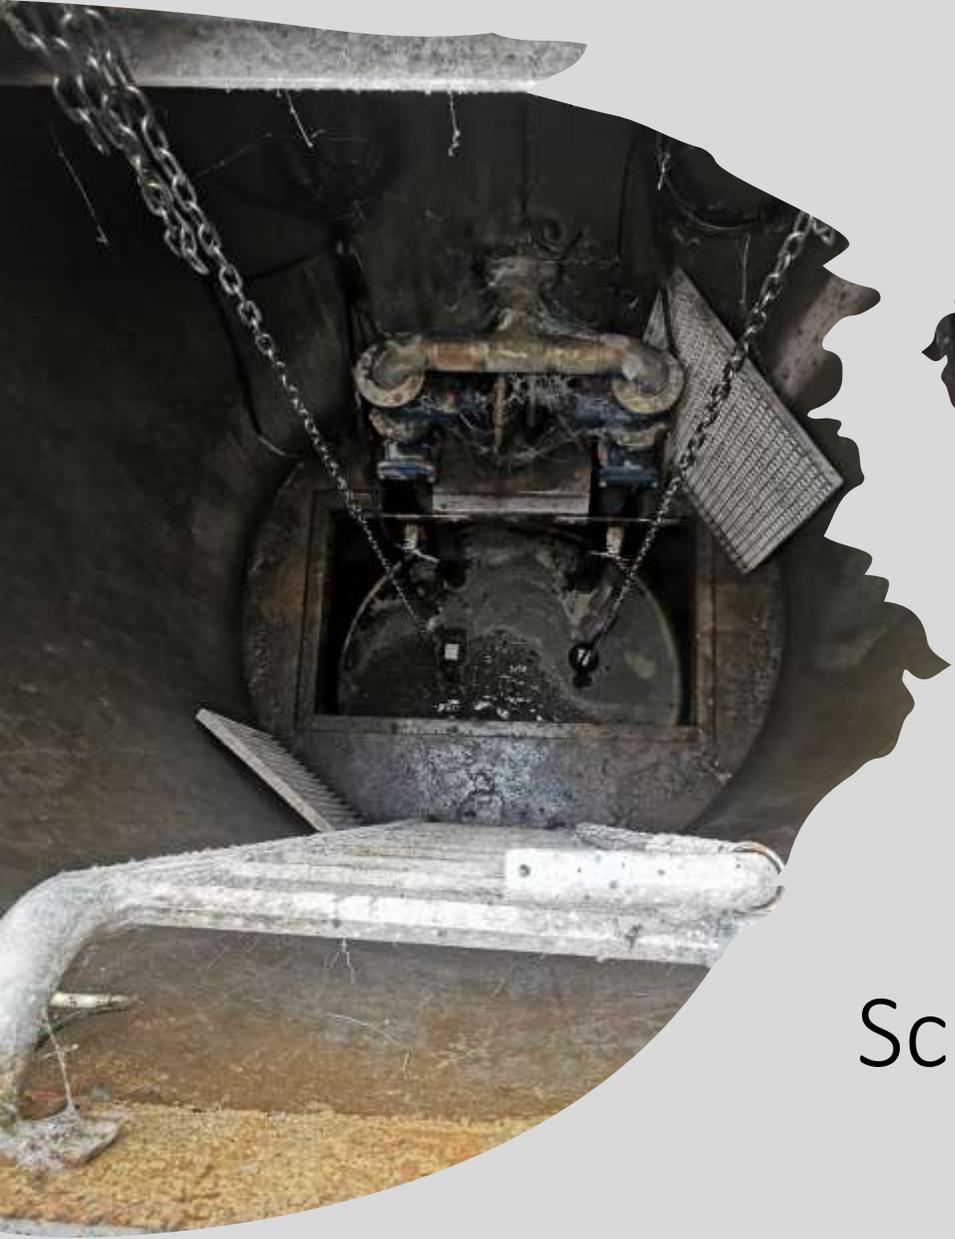
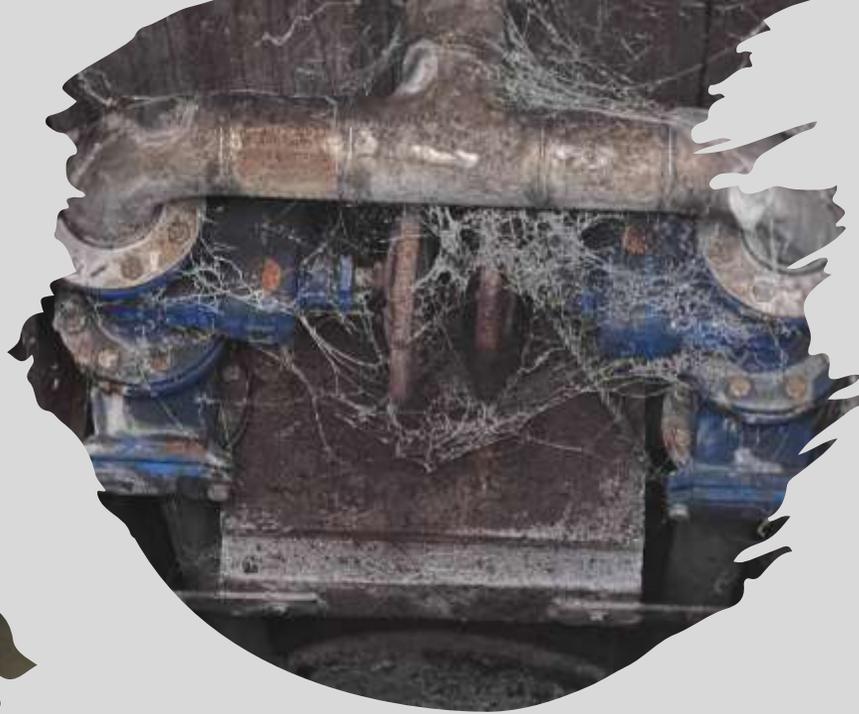
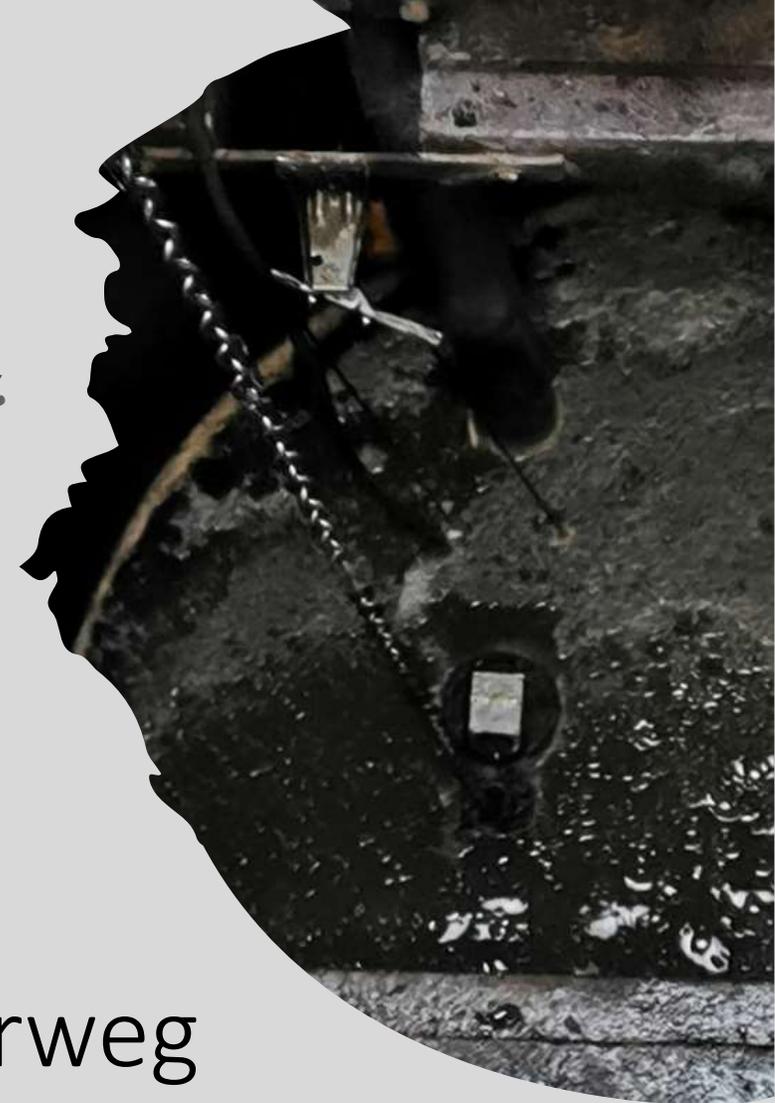
## Schachtbauwerk Querweg

Allgemeiner Zustand i.O.  
Sanierung 6-8 Jahre.

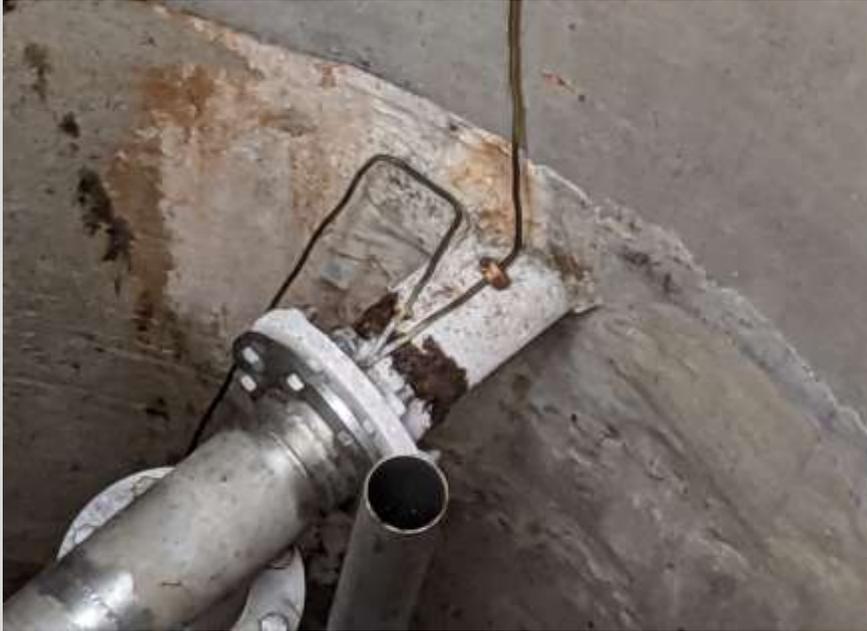
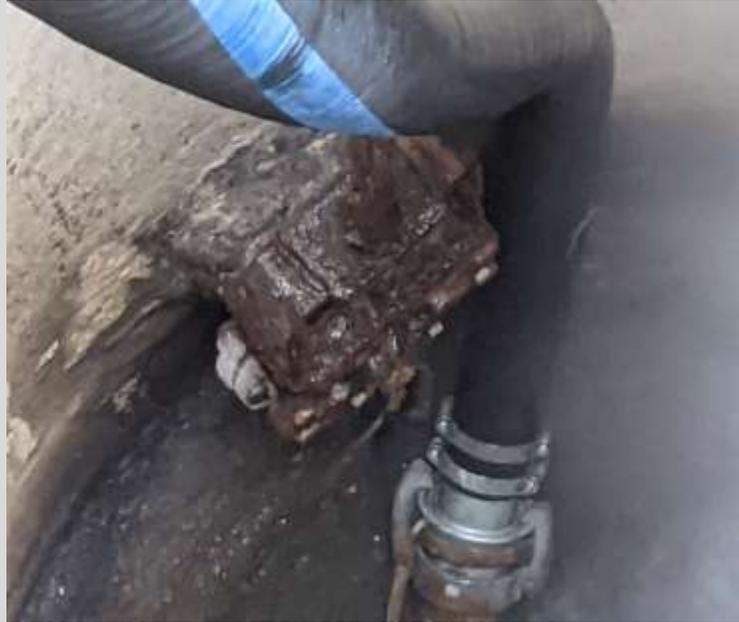
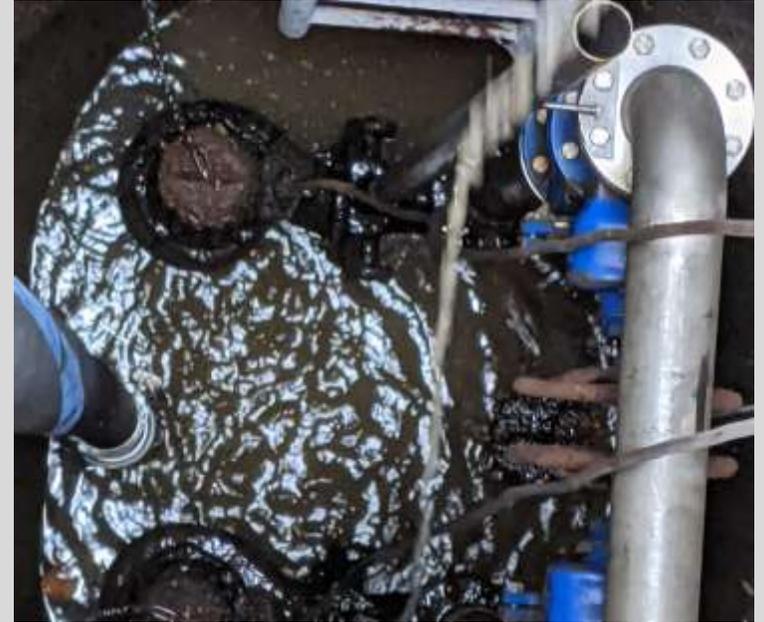
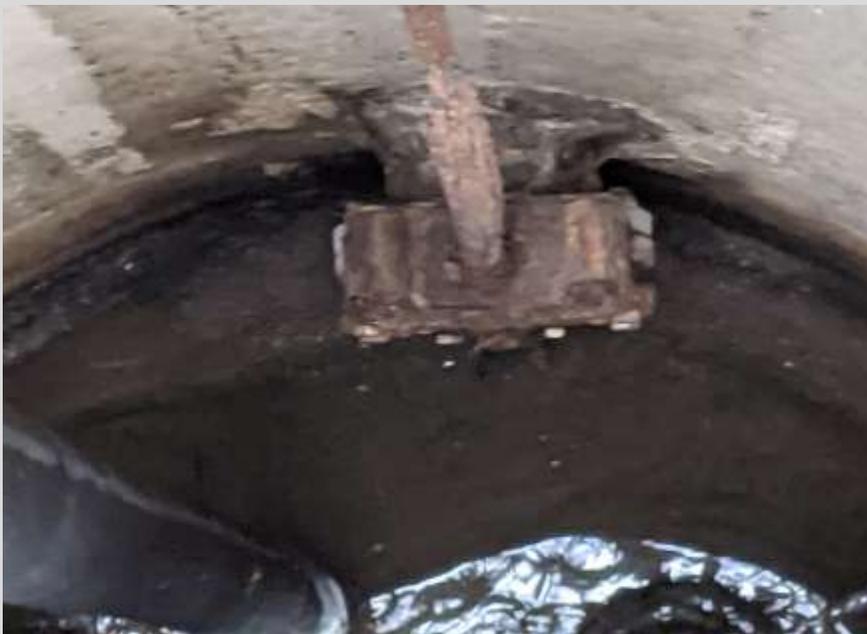
# Schachtbauwerk Schulweg

Steigrohr und Armaturen neu, Durchführung Druckrohrleitung korrodiert,  
Einlaufschieber korrodiert. Sanierung 4-6 Jahre.

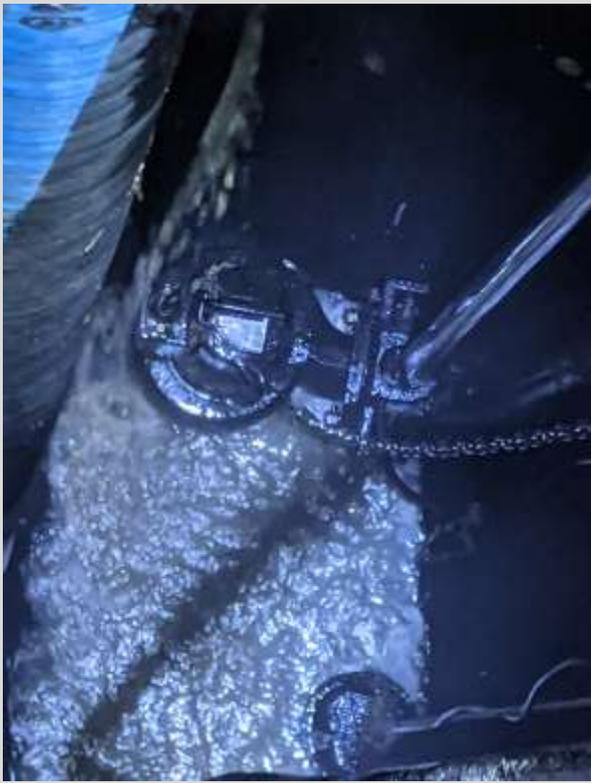
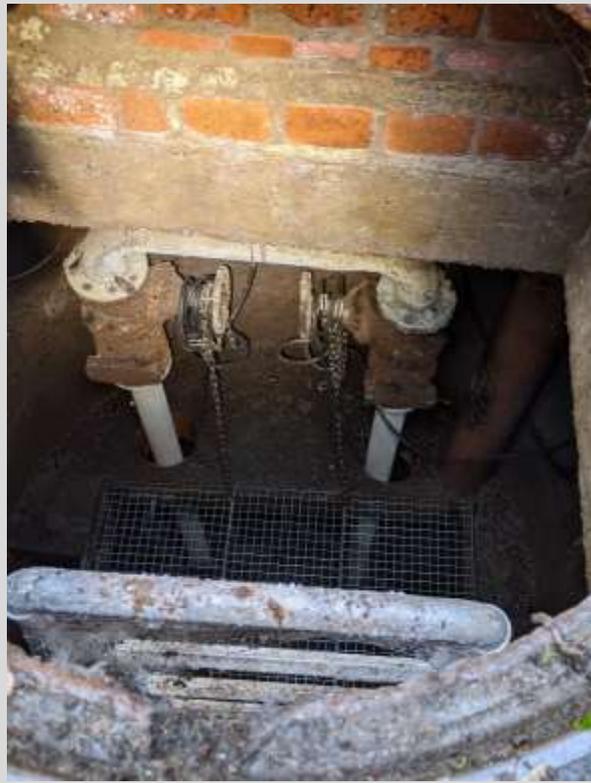
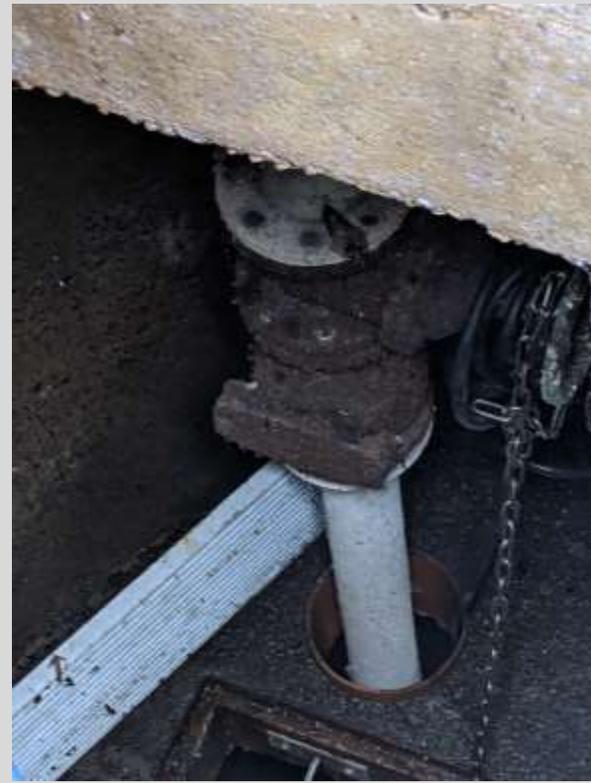
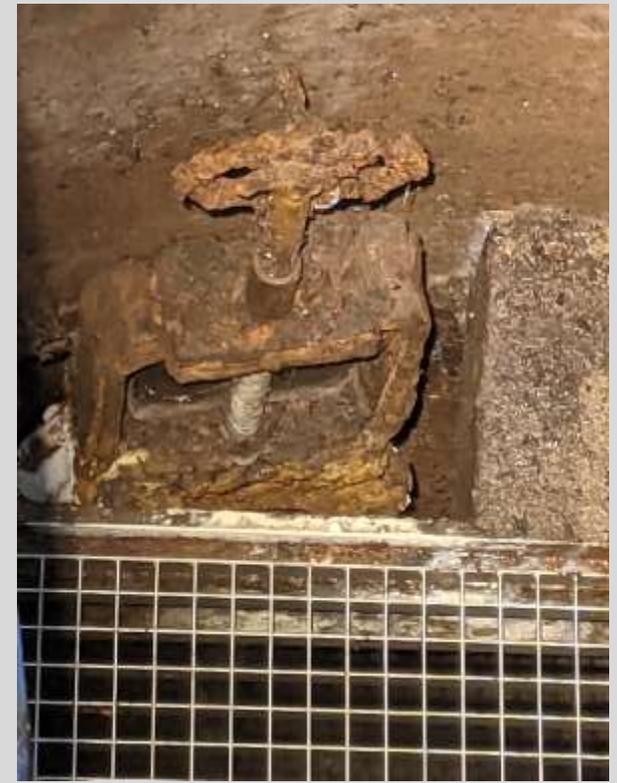
# Schachtbauwerk Steinautal

Druckrohrleitung korrodiert, Armaturen korrodiert,  
Sanierung 3- 5 Jahre

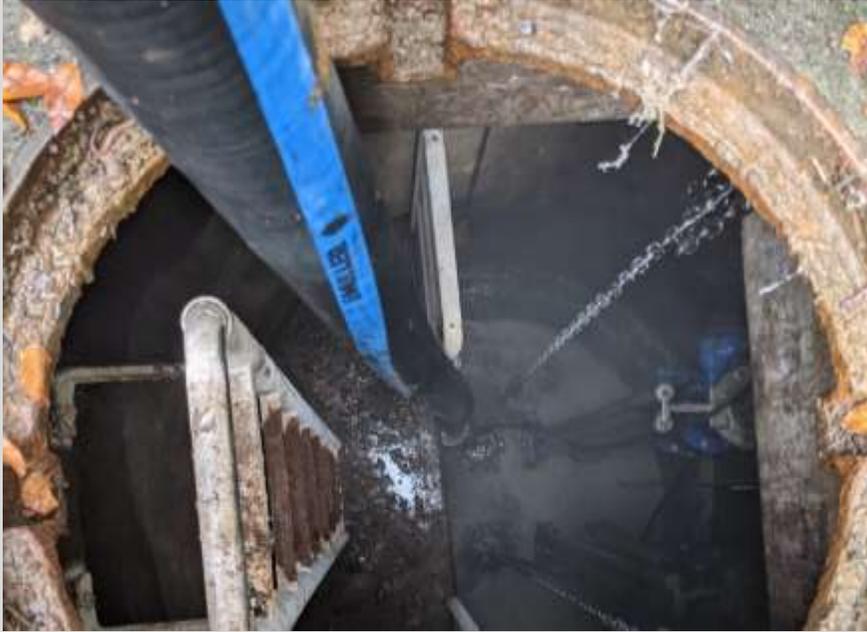
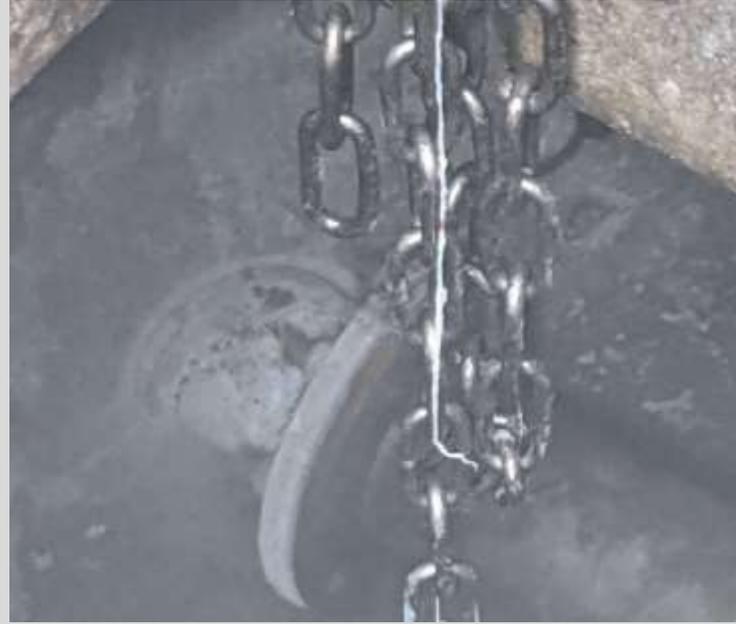
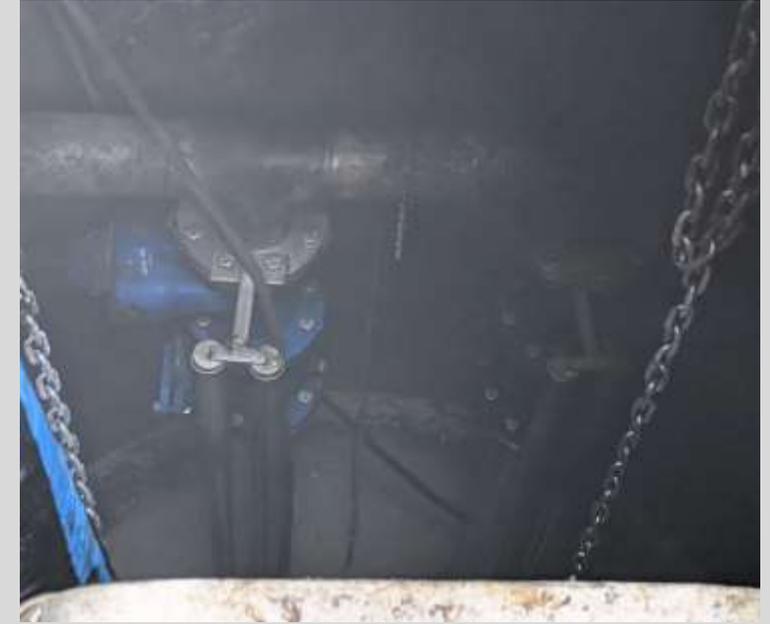
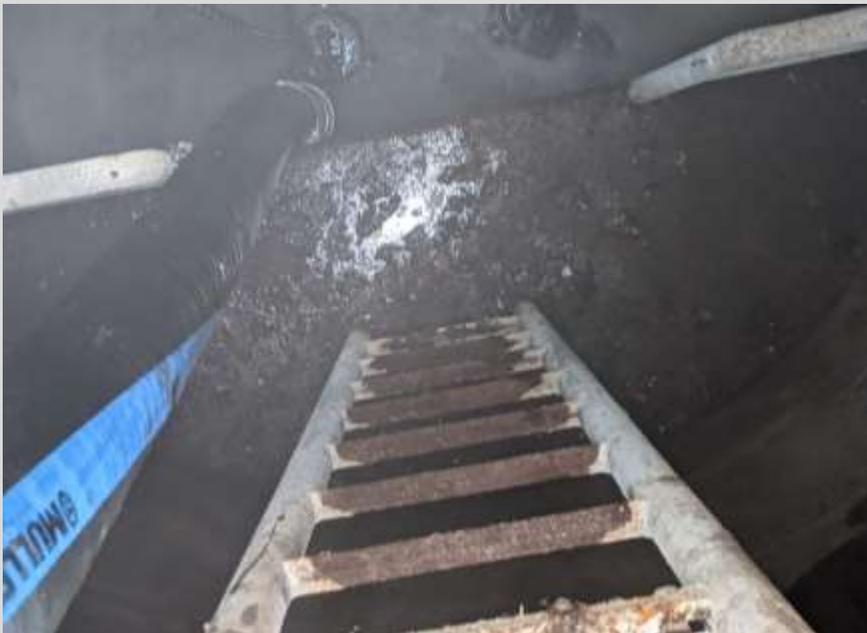
# Schachtbauwerk Waldhalle

Einstiegshilfe / Leiter korrodiert, Beton korrodiert.  
Sanierung 5-8 Jahre.

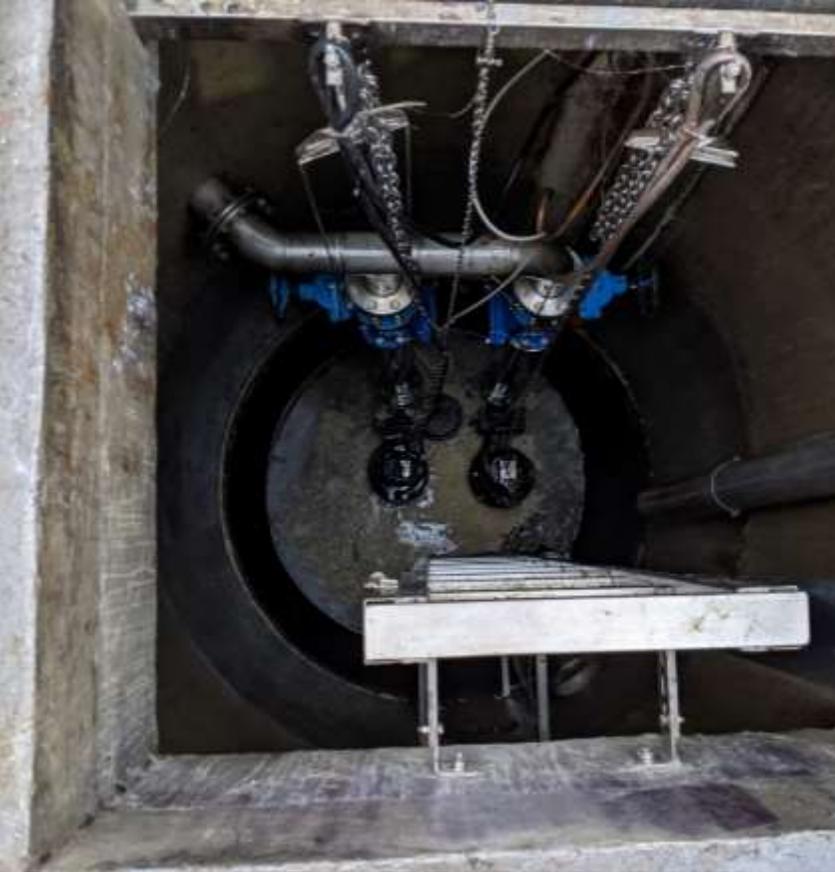
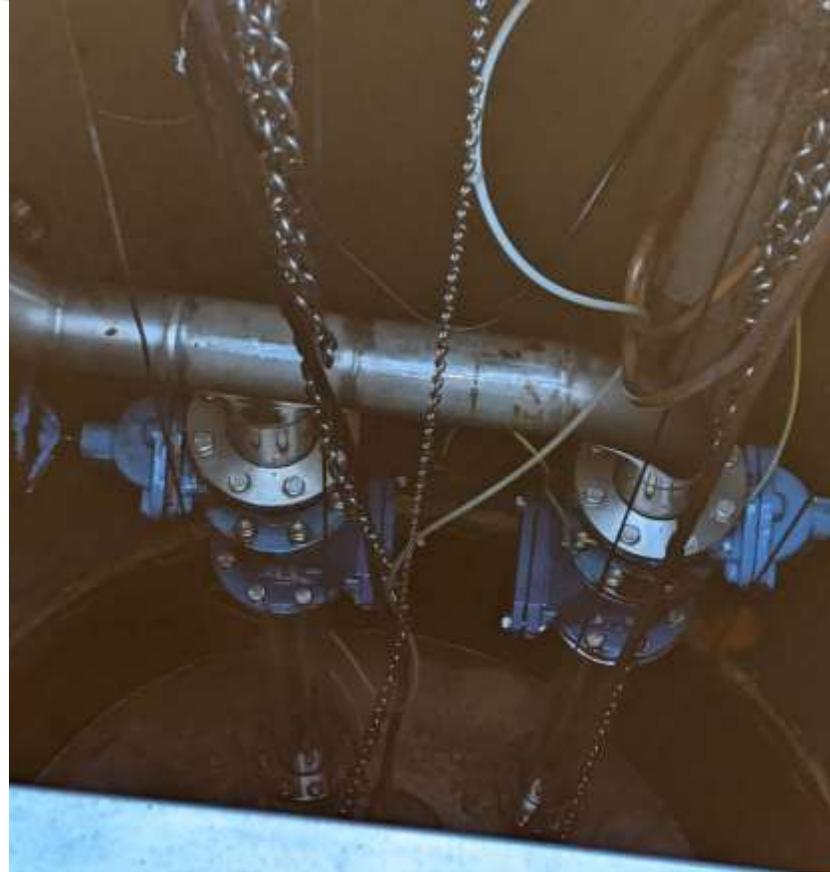
# Schachtbauwerk Wiesenweg

Zustand i.O. Sanierung > 10 Jahre

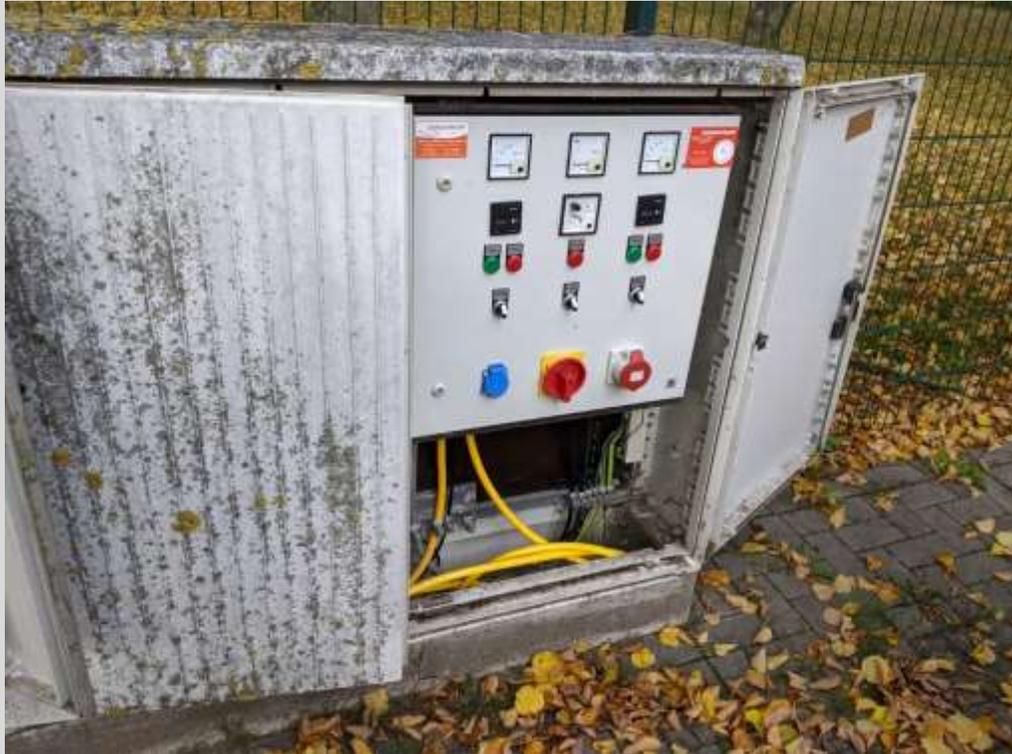
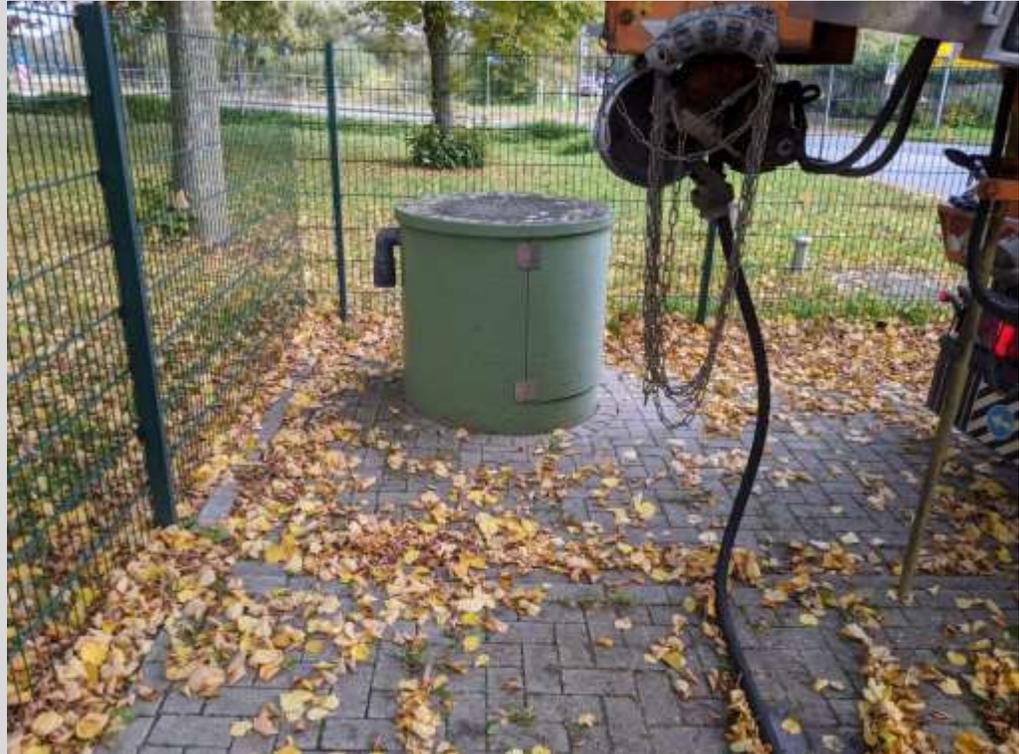
# Pumpwerk Übergabe Witzeeze

Armaturen leichte Korrosion, Sulfidkonzept in Umsetzung  
Sanierung 5-8 Jahre.

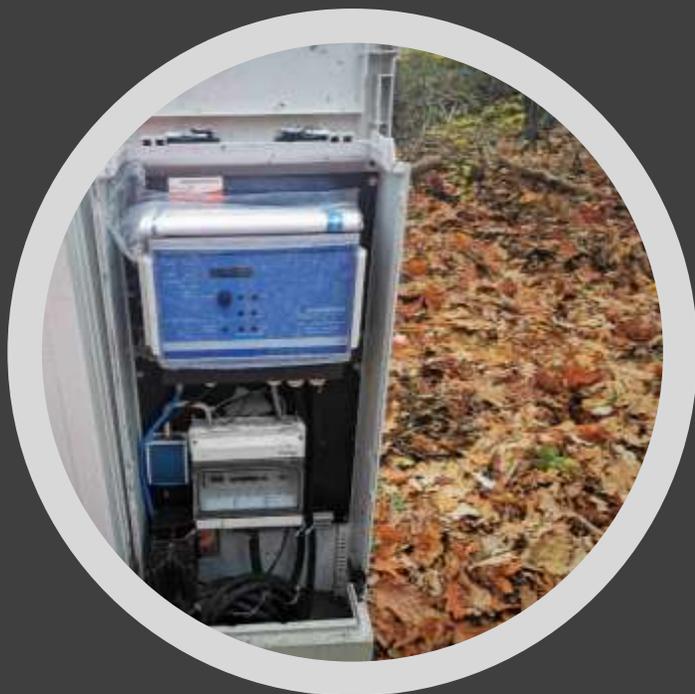
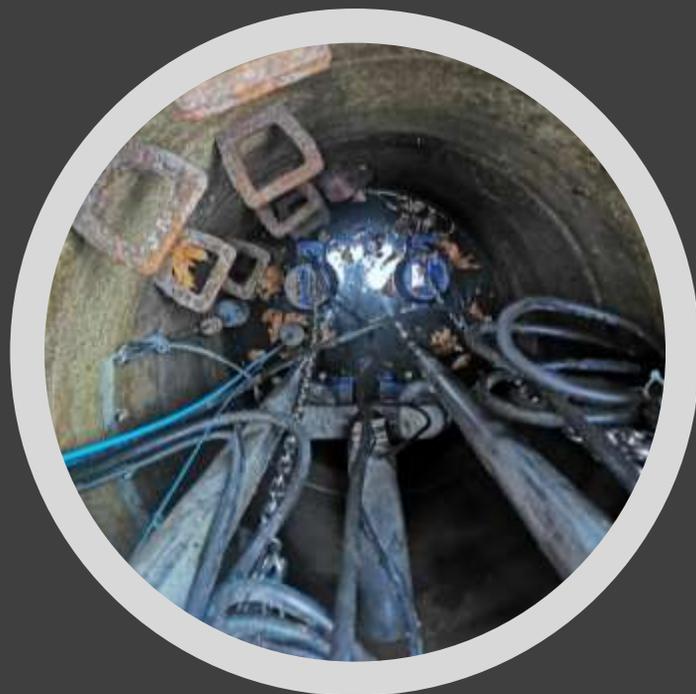
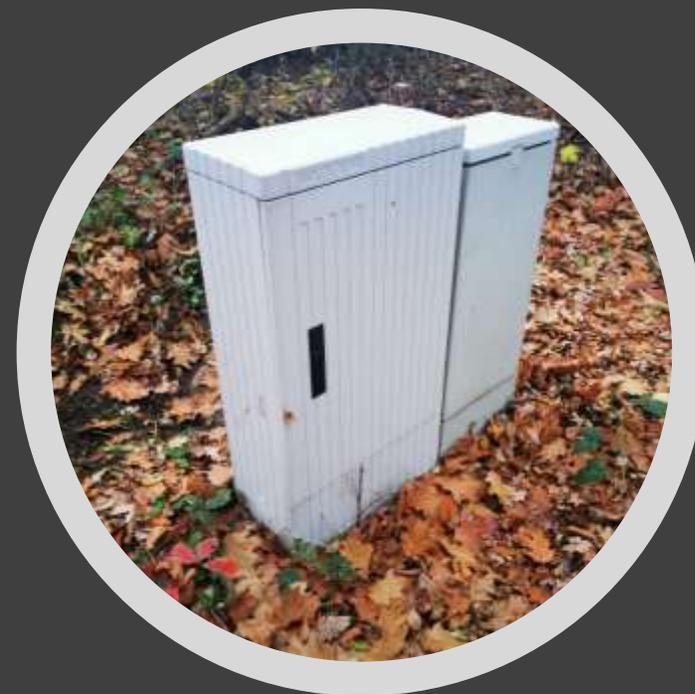
# Regenwasserpumpwerk Waldschwimmbad

Zustand i.O. Sanierung 8-10 Jahre.
