# Pumpwerke in Büchen

# Bewertung von Pumpwerken

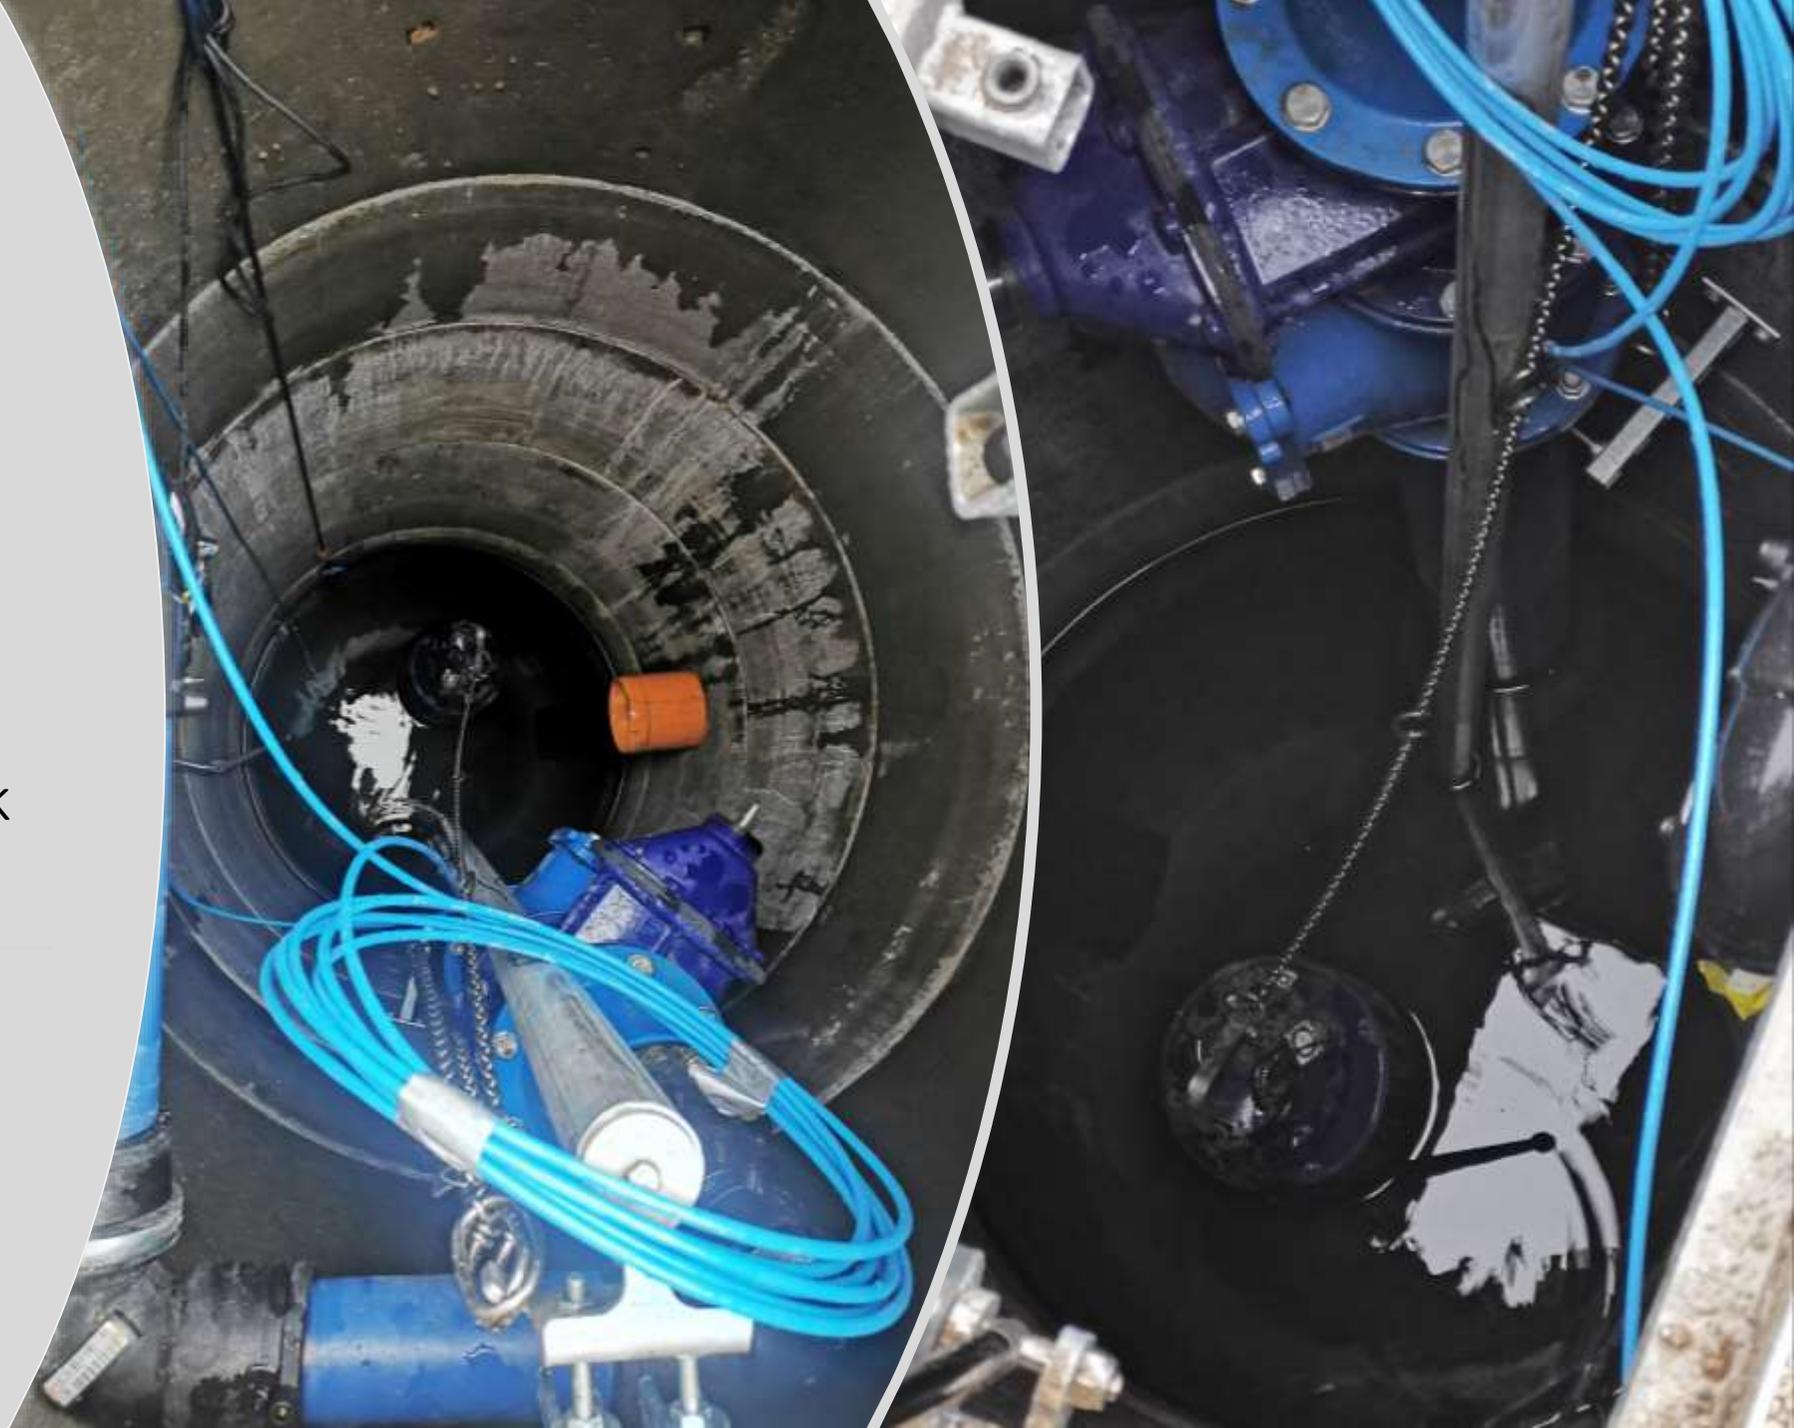
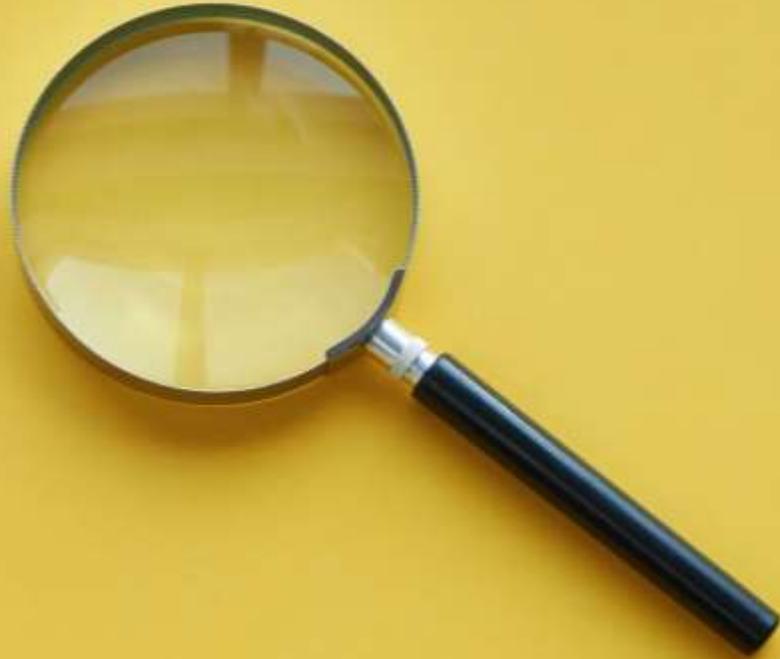
Regenwasserpumpwerk  
Sandkamp  
Neuanlage Sanierung > 15 Jahre.
